CENTRO UNIVERSITÁRIO UNIDADE DE ENSINO SUPERIOR DOM BOSCO  
CURSO ENGENHARIA CIVIL

**ESTUDO DE INFILTRAÇÃO EM RESIDÊNCIA UNIFAMILIAR:** Um estudo de caso  
em obra no bairro Cohatrac na cidade de São Luís-MA

Monografia apresentada ao Curso de Administração do Centro Universitário Unidade de Ensino Superior Dom Bosco como requisito parcial para obtenção do grau de Bacharel em Engenharia Civil.

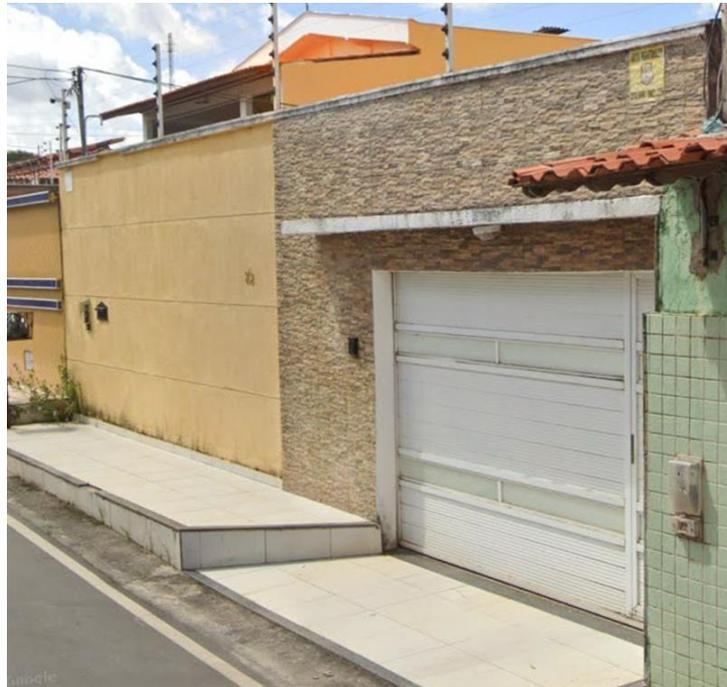
Figura 15 – Fachada da residência em estudo

Na Figura 15 se encontra a fachada da edificação. Visivelmente afetada pela umidade qual ascende do solo, com manchas e erupções no revestimento.

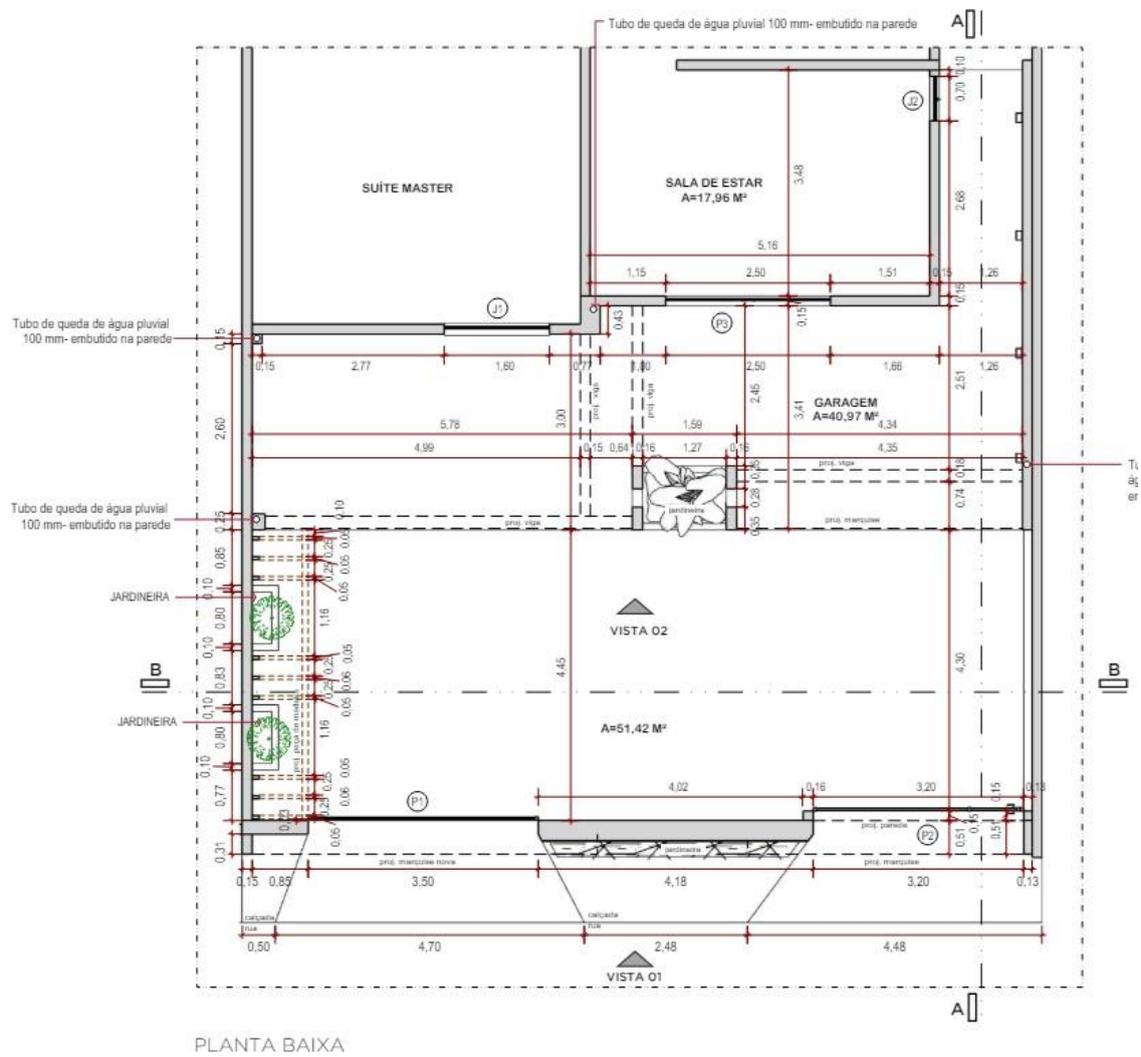
Figura 17 – Planta baixa da edificação

Na Figura 17 estão dispostas as patologias encontradas, mapeadas na planta baixa da edificação.

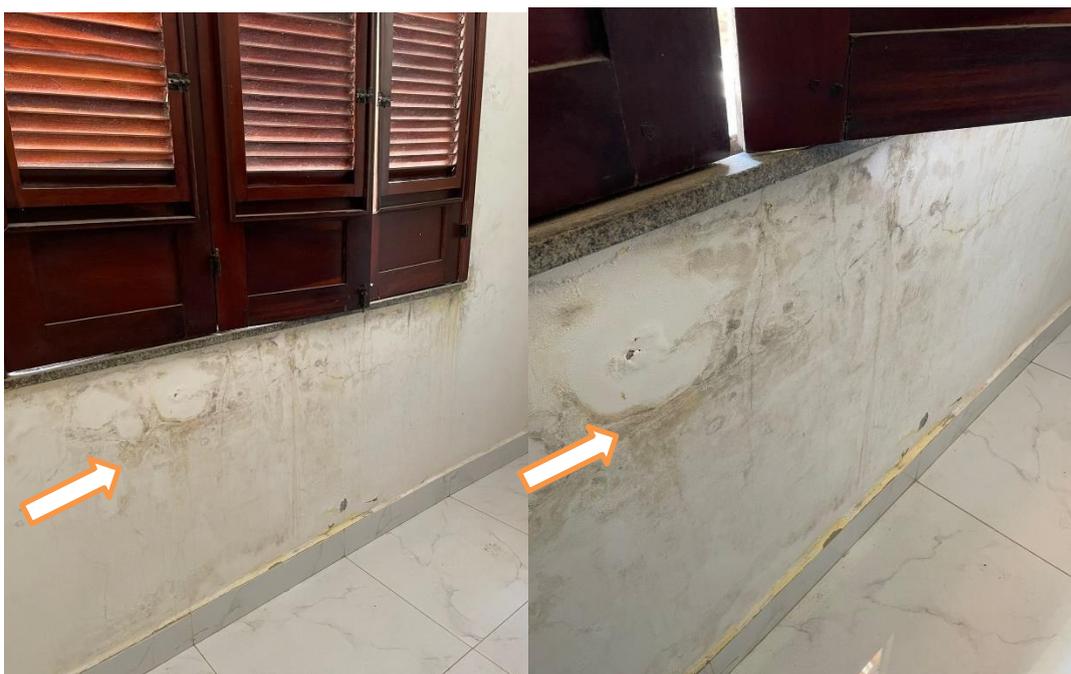
Figura 18 – Manchas na parede por umidade ascendente

A primeira patologia a ser retratada está presente na sala da edificação, em que o revestimento foi tomado pela umidade, levando à proliferação de manchas, lodo e destacamento do revestimento sendo que

essa ocorrência tem início na base da parede até cerca de 80 cm de altura. Assim, a causa provavelmente está associada à umidade ascendente do solo, que por falta de um sistema de impermeabilização da fundação, permite a passagem da água até a parte interna da parede, fazendo com que o ambiente se torne propício ao aparecimento de patologias, como pode ser notado na Figura 18.

Vale ressaltar que no tópico posterior será detalhado o método de correção dessa patologia, utilizando de meios impermeabilizantes para que essa umidade não volte a afetar a parede dessa edificação.

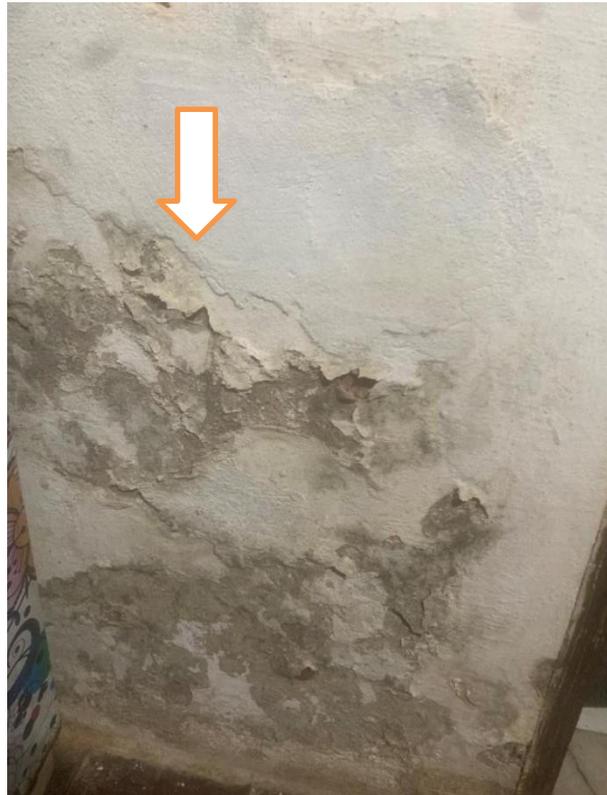
Figura 19 – presença de manchas e fungos

A presença de fungos também está associada a rachadura e vazamento que fazem com que a umidade provenientes do solo entrem em contato com os materiais que compõem o revestimento nutrindo diretamente esses microorganismos.

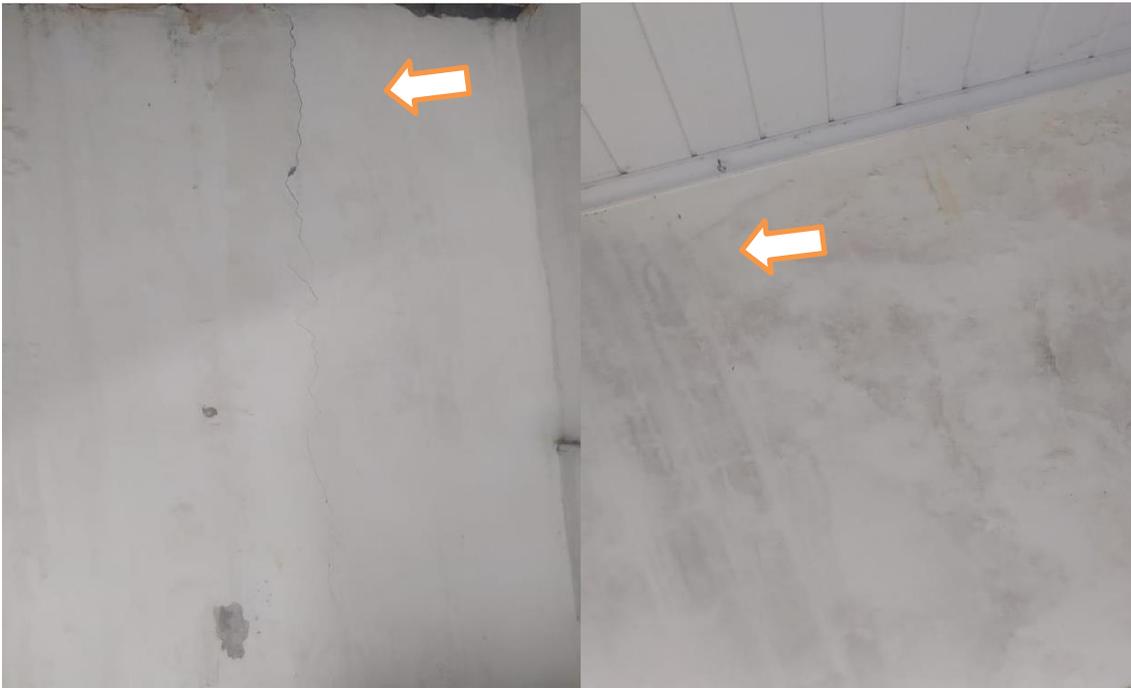
Figura 20 – Trinca e manchamento superior

Outra patologia nessa edificação proveniente da presença de umidade é o manchamento e trincas na parte superior próximo ao telhado da residência conforme figura 20. Nota-se que em relação a trinca, é bem provável que a água adentrou nos materiais componentes do revestimento da alvenaria, fazendo o degrada-lo. Isso ocorre devido à falta de calça na junção entre duas residências. Essa calça vem ser uma argamassa que recobre uma superfície e tem a função de evitar com que haja infiltração para as paredes superiores da edificação. Vale ressaltar que depois da aplicação dessa argamassa, deve-se aplicar um produto impermeabilizante para reforçar ainda mais a estrutura contra possíveis infiltrações.

O método de correção dessa patologia é primeiro solucionar o causador dela. Logo se deve aplicar uma argamassa ou as vezes concretar a região de divisa e posteriormente aplicar uma manta líquida que servirá como impermeabilizante. Após isso, retendo o processo de infiltração pode-se solucionar as patologias já identificadas como a selagem dessas trincas com auxílio de um produto conhecido como VEDAX SELA TRINCA. O procedimento é abrir a fissura com haste metálica de forma a remover as partículas soltas. Depois deve-se remover todo o pó com o uso de escova ou aspirador de pó, se possível realizar a limpeza da superfície com água.

O substrato preparado deve estar limpo, isento de óleos ou de outros materiais contaminantes, partículas soltas, restos de pintura e totalmente seca. Por fim, deve-se homogeneizar o VEDAX SELA TRINCA, utilizando uma espátula para facilitar a aplicação de modo a preenchendo todo o vão da junta, exercendo uma pressão moderada para garantir o contato do selante com as bordas, evitando assim a formação de bolhas de ar e garantindo uma boa aderência. Após a cura pode se realizar um leve lixamento e fazer a pintura com tinta de acabamento.

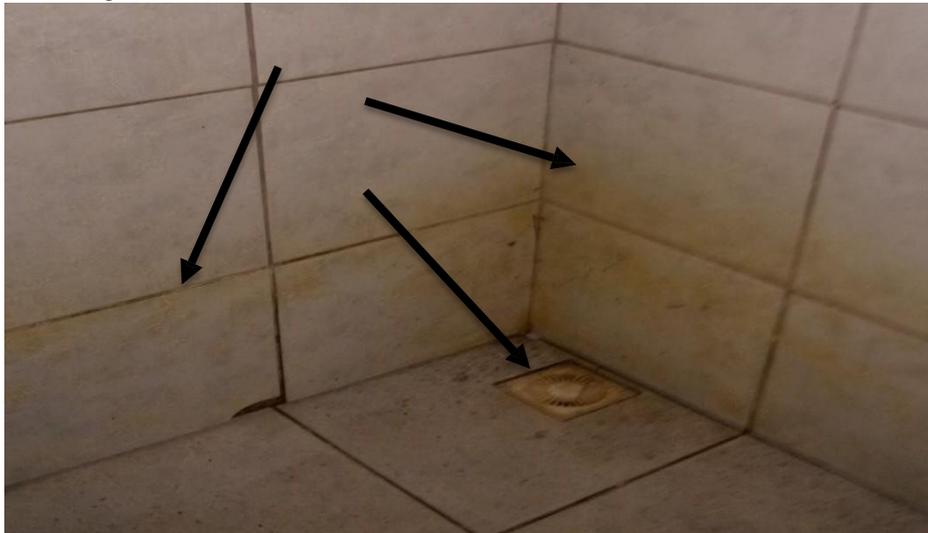
Figura 21- Eflorescência no revestimento cerâmico do banheiro.

Através da umidade ascendente do solo, trazida por capilaridade, foi provocada a patologia mostrada na Figura 21. Desse modo, trata-se da eflorescência no revestimento cerâmico, agravada também pela falta de impermeabilização de arremate do ralo.

O que se recomenda como solução para este caso envolve, primeiramente, a retirada do revestimento cerâmico de todo o banheiro, assim como da argamassa existente. Em seguida, executa-se a impermeabilização com a utilização de membrana asfáltica, ressaltando que para estes casos é necessária a aplicação de tela de poliéster. A Figura 22 mostra o esquemático da execução das camadas.

O arremate do ralo pode ser executado com o mesmo material, utilizando também a tela de poliéster para melhor fixação. Com a execução desses serviços é possível evitar a incidência de umidade ascendente no revestimento, formando uma barreira para as ocorrências patológicas.
