**USO DA TERMOGRAFIA INFRAVERMELHA COMO FERRAMENTA DE
INSPEÇÃO PREDIAL ESPECIALIZADA:** análise das manifestações patológicas na
fachada de um edifício localizado na cidade de São Luís, Maranhão

Monografia apresentada ao Curso de Graduação em Engenharia Civil do Centro Universitário Unidade de Ensino Superior Dom Bosco – UNDB, como requisito para a obtenção do grau de bacharel em Engenharia Civil.

Figura 23 – Edifício do Condomínio Dom Luís I-II (fachada frontal).

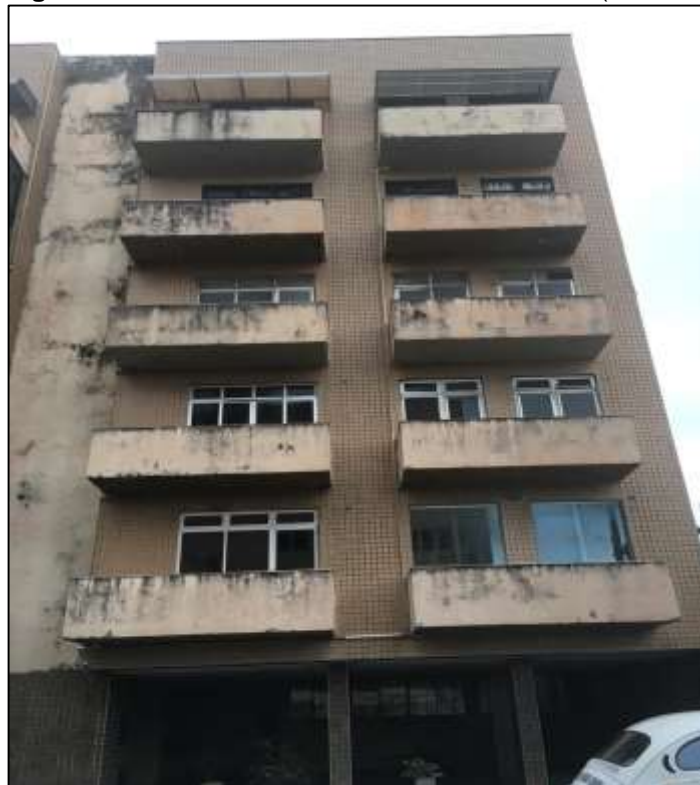
Conforme na imagem acima, foi levado em consideração a situação em que se encontra a fachada ao escolher esse edifício para estudo, pois a mesma apresenta um estado de desgaste, no qual um problema como esse a qual denominado de

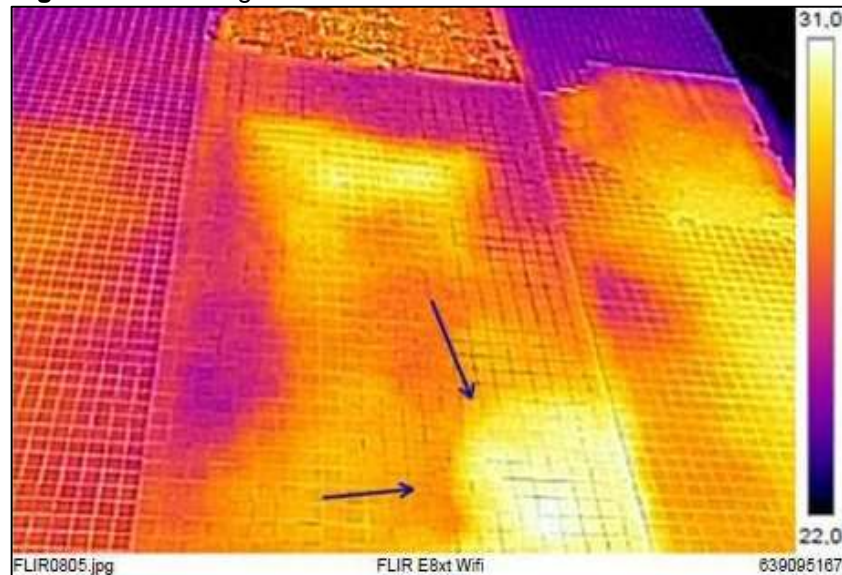
Figura 30 – Termografia em Revestimento Cerâmico no horário das 07h00min horas

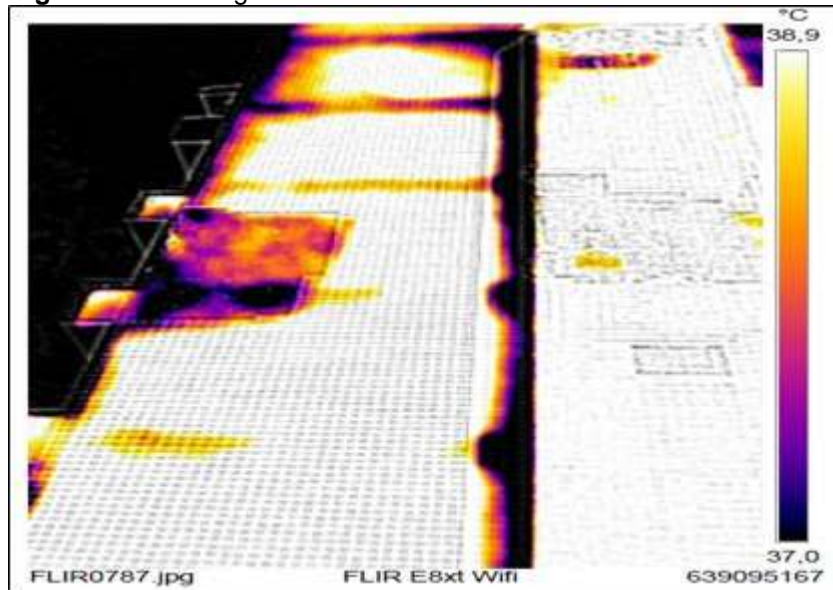
Figura 31 – Termografia em Revestimento Cerâmico no horário das 14h00min horas.

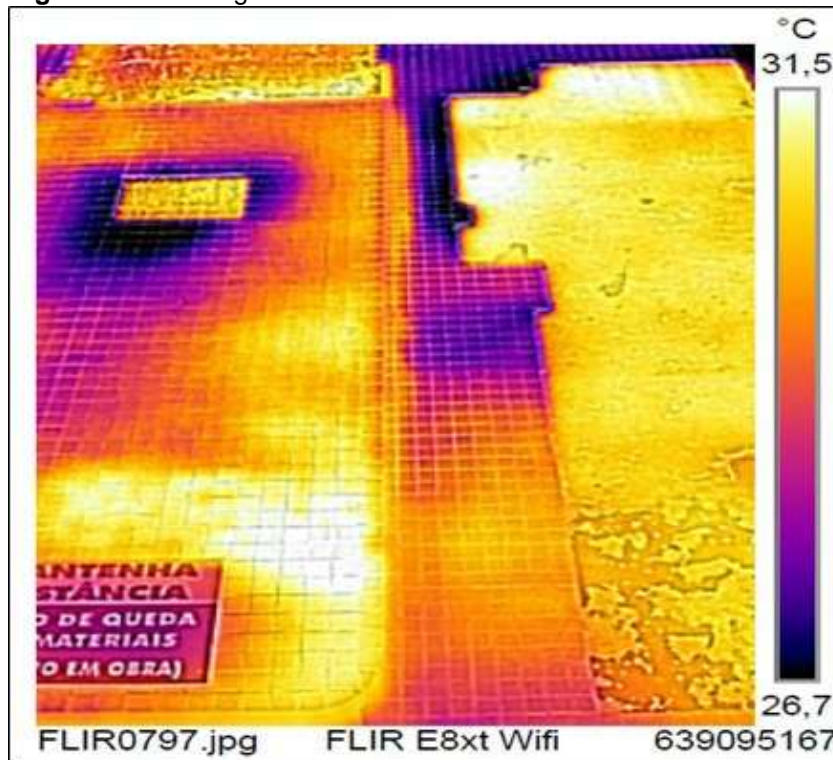
Figura 32 – Termografia em Revestimento Cerâmico no horário das 17h00min horas.

Nota-se pelas três figuras que as melhores análises se dão no início da manhã e no fim da tarde como já foi dito, devido à presença de maior umidade relativa do ar causando um resfriamento na cerâmica como um todo, deixando apenas a parte mais quente devido a provável patologia em evidência ou ainda a umidade que não tende a sumir como possível infiltração naquele local avaliado.

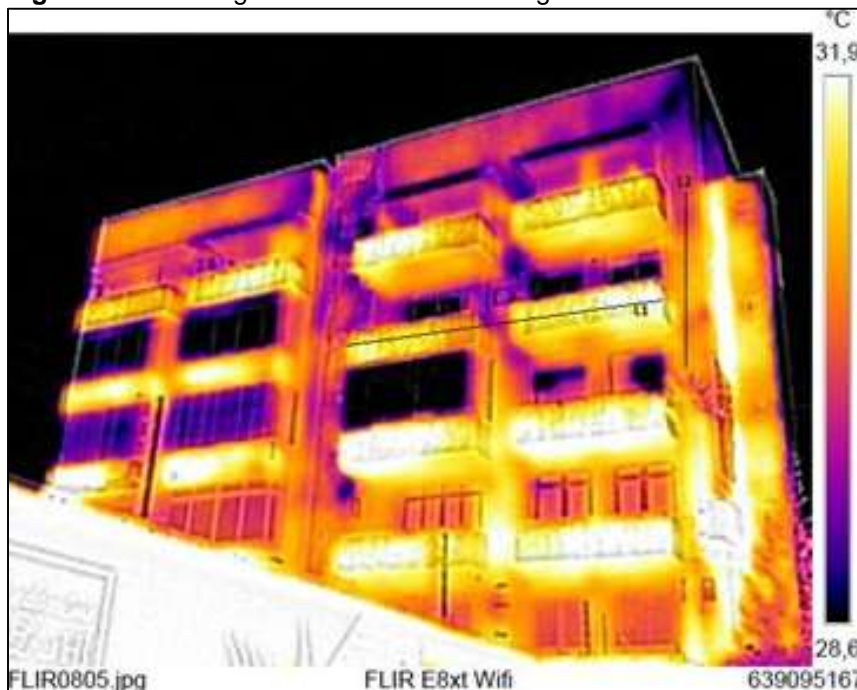
Figura 33 – Termografia em revestimento argamassado e cerâmico.

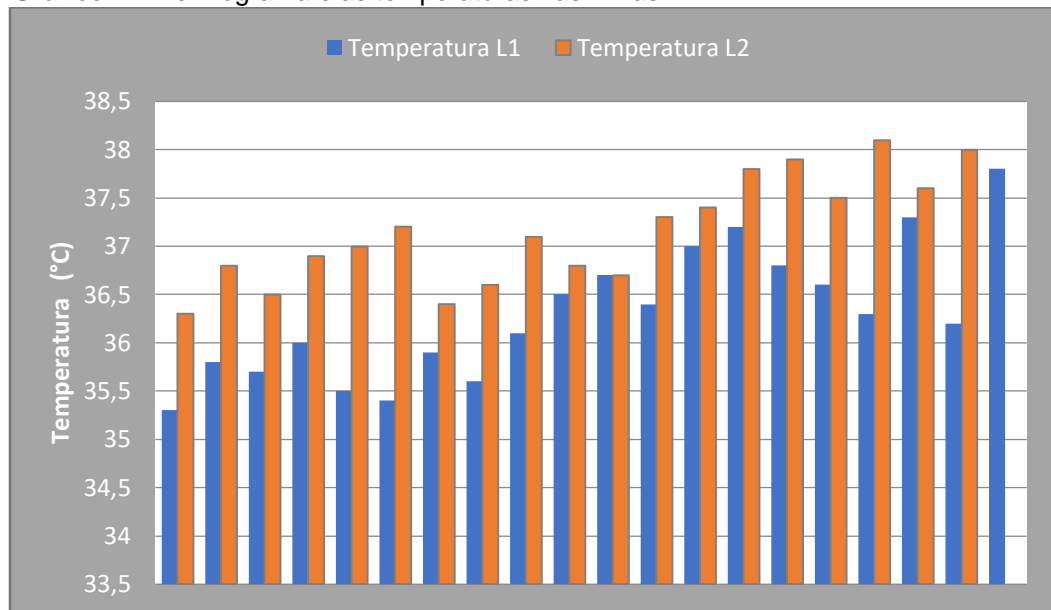
Gráfico 2 – Termograma e as temperaturas nas linhas.

Logo, conforme o Gráfico 2 acima, a temperatura em vermelho trata-se do revestimento cerâmico, onde apresenta temperatura mínima de 36,3°C e máxima de 38,1°C, variando entre 1,8°C e 37,2°C entretanto, no revestimento argamasso representado pela cor azul, a temperatura mínima é 35,3°C chegando a uma máxima de 37,8°C, chegando a uma amplitude térmica de 2,5 e uma média de 36,5°C.

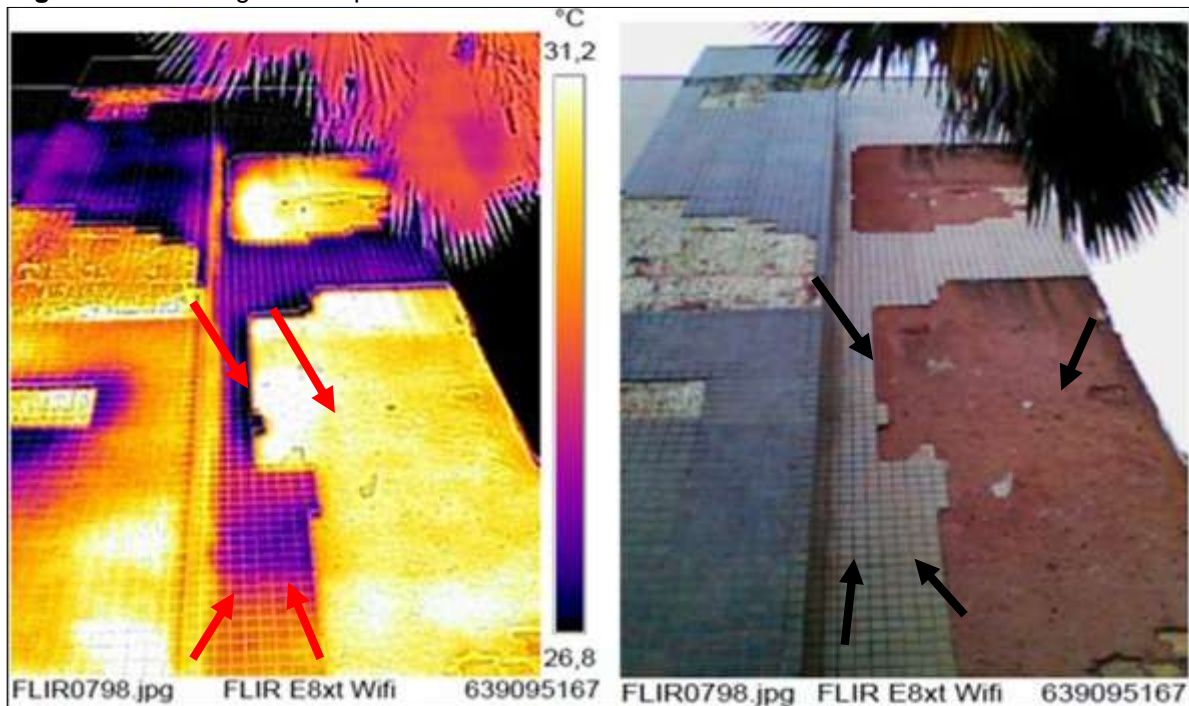
Figura 34 – Termografia em parte mediana da fachada.

Dessa maneira, na Figura 34 percebe-se que a fachada apresenta deslocamento que é de fácil identificação sem precisar da imagem termográfica. Logo com ajuda da tecnologia da câmera, na região na qual não se tem revestimento, ou seja, a presença do barro aparente, neste local através da imagem da câmera, percebe-se uma temperatura bem elevada.

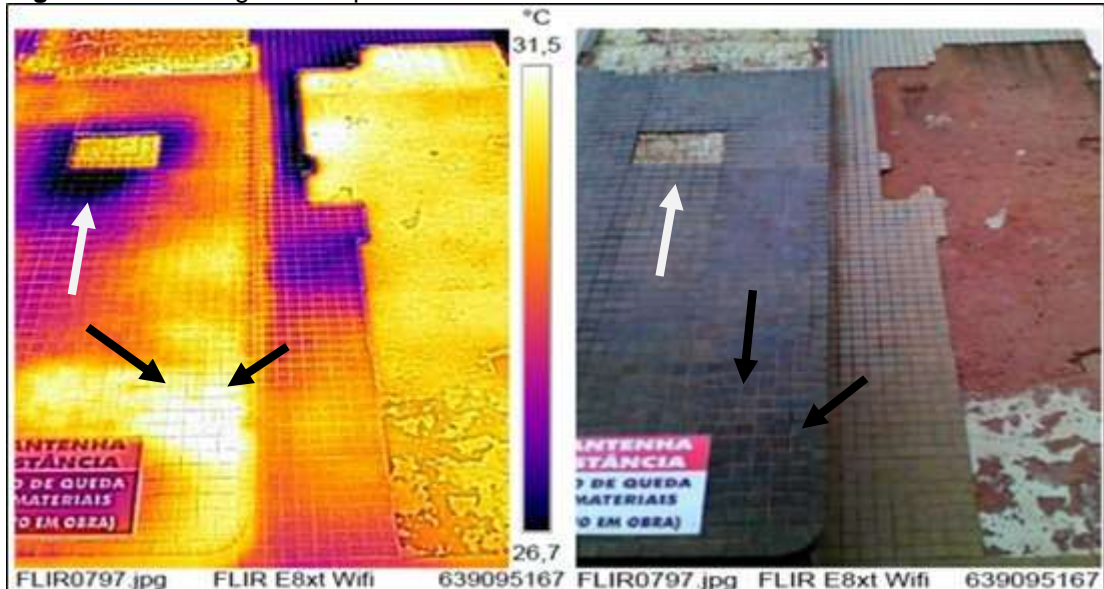
Figura 35 – Termografia em parte inferior da fachada.

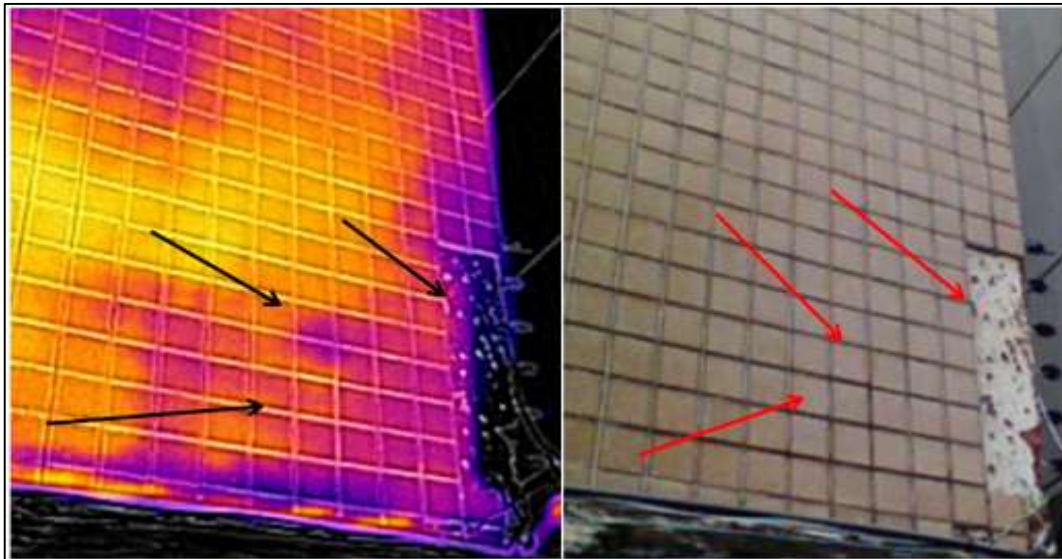
Na Figura 36, observa-se a presença de colorações mais escuras ao lado inferior da lateral esquerda, que indicam indícios de umidade geradas por infiltração, ou seja, tudo indica que dias anteriores da pesquisa, ocorreram chuvas e provocando assim uma variação térmica na cerâmica. Pois, por meio do INPE (2019), sabe-se que nos dias de análise não houve a ocorrência de chuvas, entretanto o mês de abril é o que ocorre mais precipitações, e como Trinta (2007) diz que os ventos dessa região são predominantes em sentido nordeste com algumas incidências no sentido leste.

Figura 36 – Termografia no canto inferior da fachada lateral.

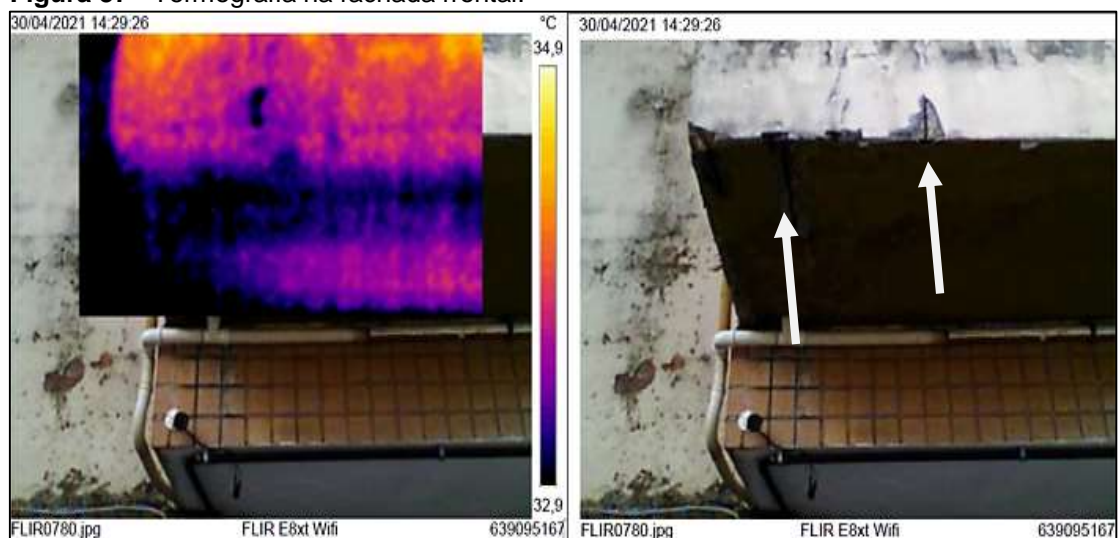
Figura 37 - Termografia na fachada frontal.

Assim, percebe-se a separação entre o revestimento e o reboco rígido, separação essa, fazendo com o que a armadura fique exposta e com aspectos corrosivos, tal situação também pode ocorrer devido umidade intensa no local.

Diante da Figura 37, a mesma apresenta manchamento e também deterioração no revestimento e no reboco. Dessa maneira, o manchamento se dá devido a sujeira, decorrente da ação do vento e a poeira que circula no ambiente, ficando assim concentrada na fachada do edifício, uma vez que ocorrendo a chuva e juntamente com ação do vento, juntas removem a sujeira, causando uma descoloração na fachada.

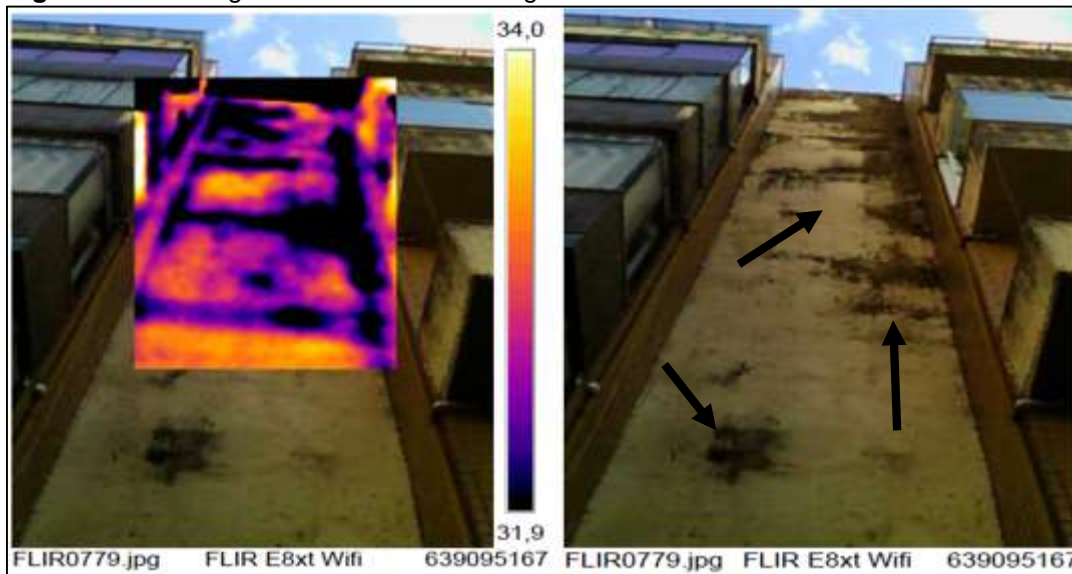
Figura 38 - Termografia no revestimento argamassado da fachada frontal.

Conforme a Figura 38 acima, nota-se a presença de umidade ao redor da patologia, ocorrendo devido ao auxílio do vento, assim a termografia tem como objetivo mostrar o mínimo de radiação solar que reflete na região e que consegue detectar a patologia existente.

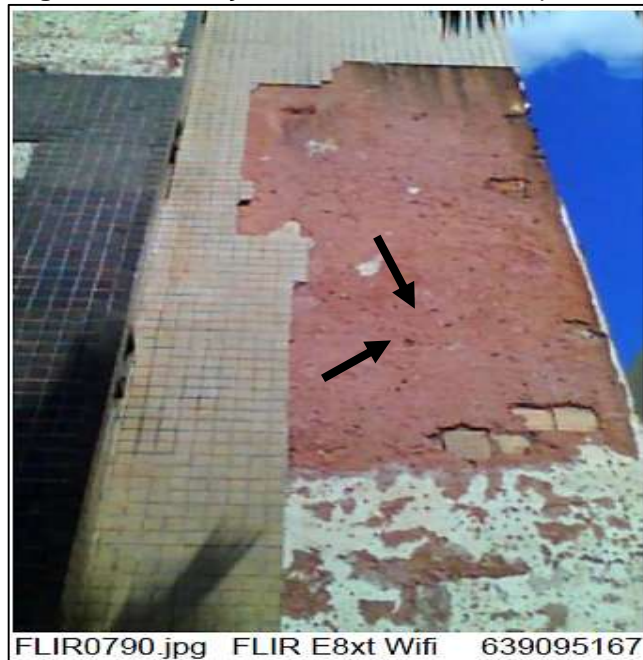
Figura 39 - Condições de assentamento da placa cerâmica.

Por meio das imagens nota-se, falhas no processo construtivo, como por exemplo as juntas de dilatação e movimentação, assim como também como o substrato que recebeu a cerâmica, chamado de argamassa de saibro ou popularmente conhecido como reboco de barro.

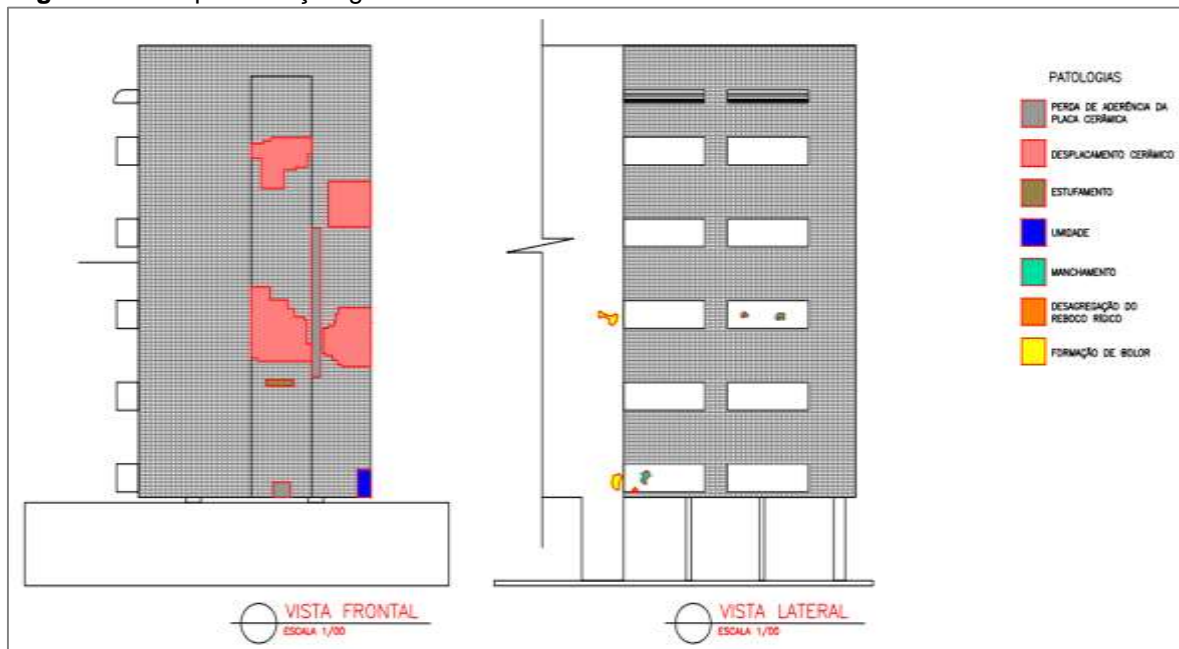
Figura 40 – Representação gráfica dos danos no edifício Dom Luís
