CENTRO UNIVERSITÁRIO UNIDADE DE ENSINO SUPERIOR DOM BOSCO
CURSO ENGENHARIA CIVIL

ANÁLISE DE MANIFESTAÇÕES PATOLÓGICAS EM EDIFÍCIO NO CENTRO HISTÓRICO DE SÃO LUÍS – MA: Um estudo de campo com aplicação de Fenolftaleína para avaliar a frente de carbonatação na edificação

Trabalho de Conclusão de Curso apresentado ao Curso de Engenharia Civil do Centro Universitário Unidade de Ensino Superior Dom Bosco como requisito para obtenção do grau de Bacharel em Engenharia Civil.
Orientador: Prof. Esp. Yuri Leandro Abas Frazão

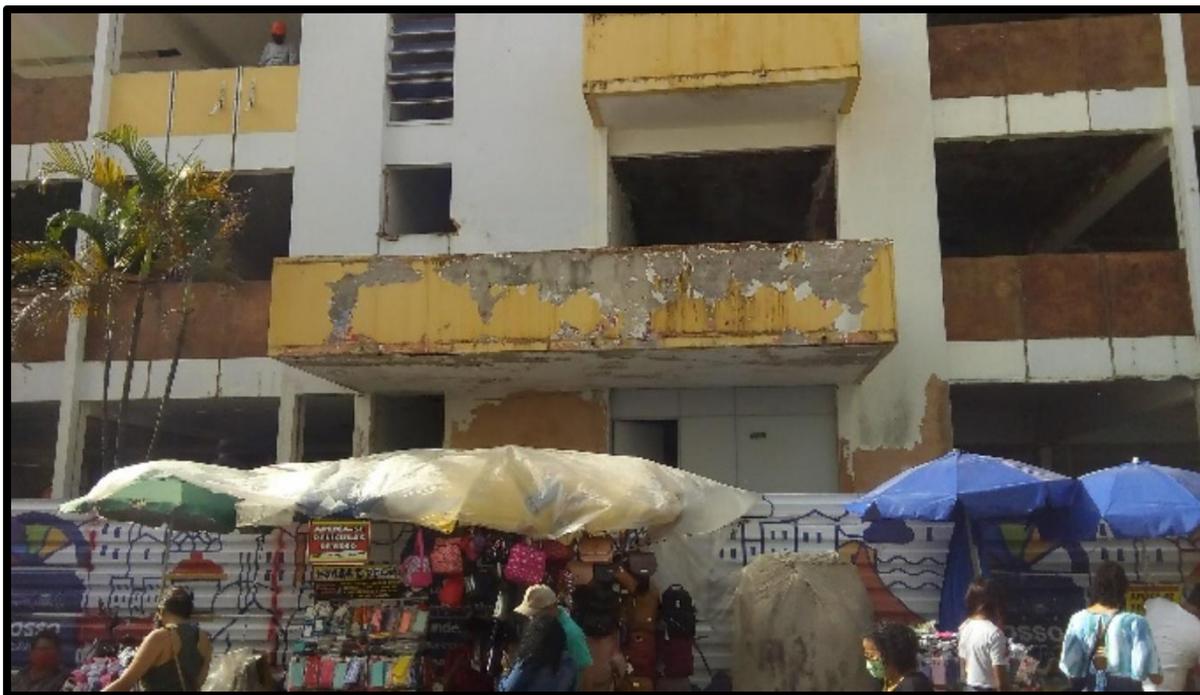
Figura 9 - Vista da fachada

Na Figura 9 é possível observar desagregação de concreto em vigas e pilares, desagregação da pintura e que a edificação está com vários indicadores de abandono. O projeto arquitetônico do Shopping Rua Grande conserva, em grande maioria, os elementos atuais da fachada, como pode ser observado na Figura 10.

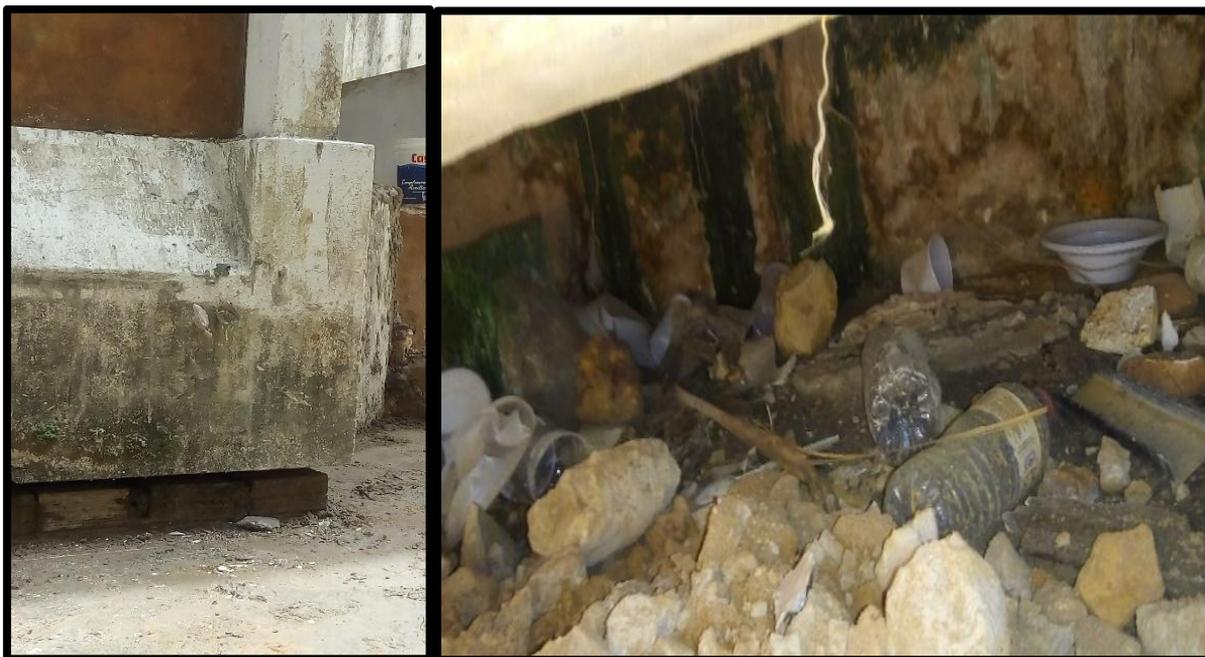
Figura 13 - Fiada de alvenaria para vedação e lixo embaixo da edificação

No entanto, esse modelo arquitetônico, com o tempo, demonstrou uma deficiência na parte da limpeza embaixo da edificação, por ter apenas 30cm de pé direito e um recuo de 103cm, e por ser um bom esconderijo para animais peçonhentos. Na edificação tem uma parede de vedação contendo apenas uma fiada de alvenaria tampando essa abertura, entre a edificação e o solo, não se sabe, ao certo, se ela está ali dez do projeto ou se foi uma medida paliativa, já que há uma quantidade expressiva de lixo embaixo, tal como pode ser observado na Figura 13.

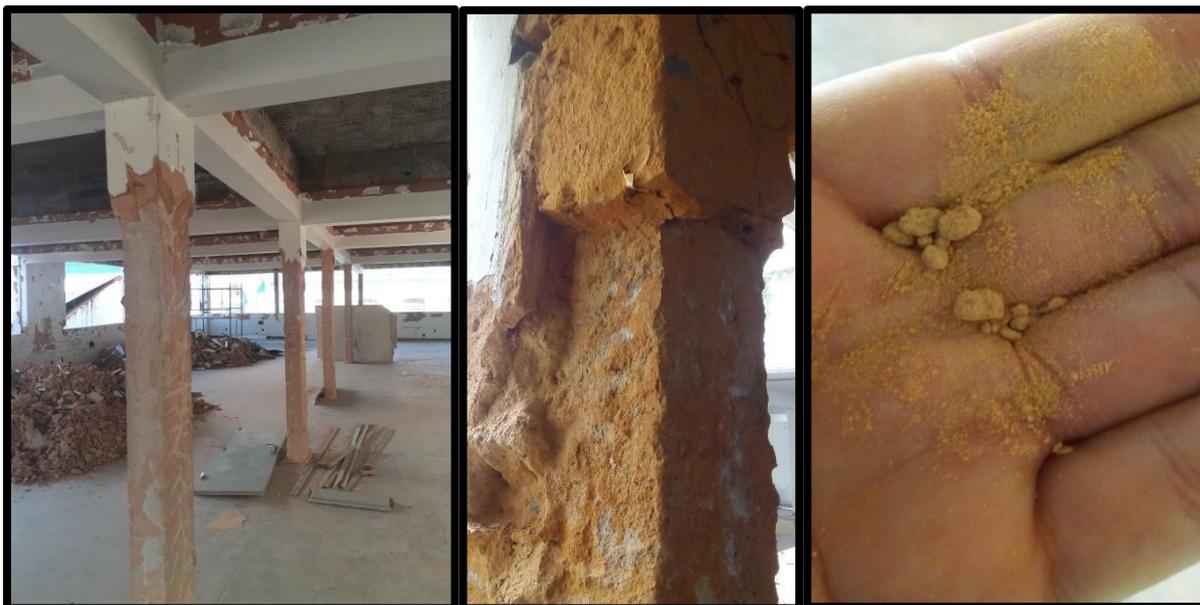
Figura 14 - Camada de reboco

Outra característica que chama atenção, mas não é arquitetônica e sim de material empregado, é uma camada de reboco, evidenciada em alguns elementos estruturais internos e com menor ocorrência em externos, que utiliza uma massa diferente do convencional, a massa de cimento para reboco é naturalmente cimento, agregado miúdo (é comum utilizar areia lavada peneirada) e em alguns casos aditivo, no entanto a da edificação parece ter trocado o agregado miúdo por barro de coloração amarelada, tal como pode ser observado na Figura 14.

Na Figura 14 – Primeira Imagem é possível evidenciar alguns pilares e vigas com a camada de reboco, ela está presente em todos os elementos estruturais internos que são visíveis e em alguns externos, essa camada em sua maioria varia entre 2 a 3 cm, alguns casos excepcionais 5 cm, exemplo da Figura 14 – Segunda Imagem. Apesar do aglomerante ser de fácil desintegração, como pode ser visto na Figura 14 Terceira – Imagem, onde uma amostra aglomerada foi esfregada entre os dedos e desintegrou facilmente, fez-se necessário a utilização de um martelo elétrico para desagrega-los dos elementos estruturais, estes que são de concreto convencional.

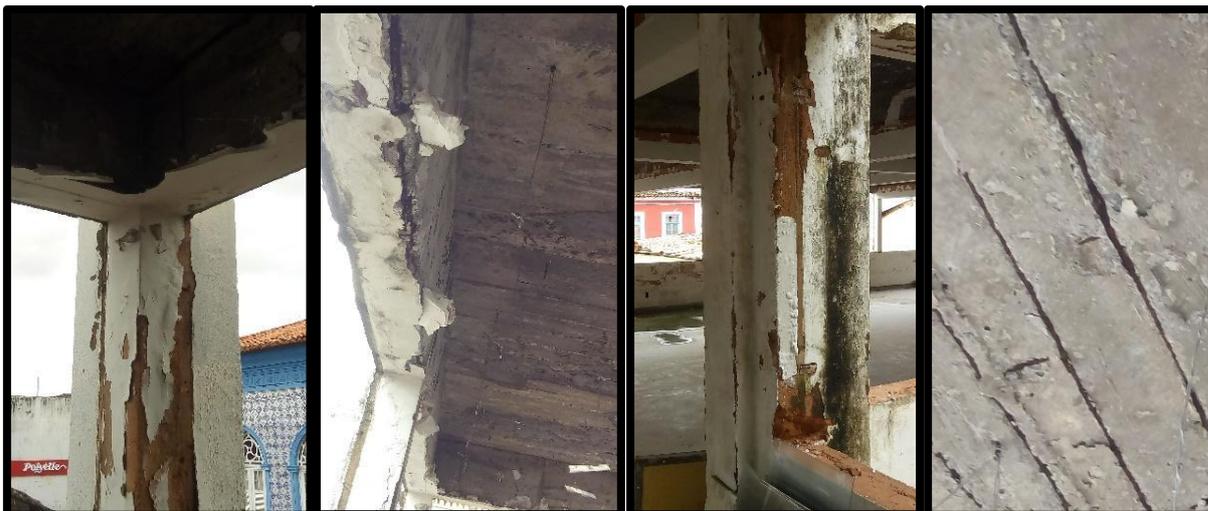
Figura 15 - Manifestações patológicas em viga, pilar e laje

As manifestações patológicas associadas à pintura estão presentes em toda a edificação. Já às relacionadas ao concreto armado é presente em alguns elementos estruturais, umas com características visuais e outras estruturais, tal como pode ser observado na Figura 15.

A Figura 15 representa três elementos estruturais do antigo edifício da Seduc, pilar, viga e laje, nos pilares, dos registros feitos, é mais característica visual, já às vigas, em várias, estão com armadura exposta, característica do efeito da corrosão devido a carbonatação do concreto, já às lajes, às inspecionadas visualmente, todas estão com armaduras exposta, no entanto, no ensaio realizado com fenolftaleína, o melhor resultado obtido, referente à frente de carbonatação do concreto, foi na laje, o que será detalhado no tópico de resultado e discussões.

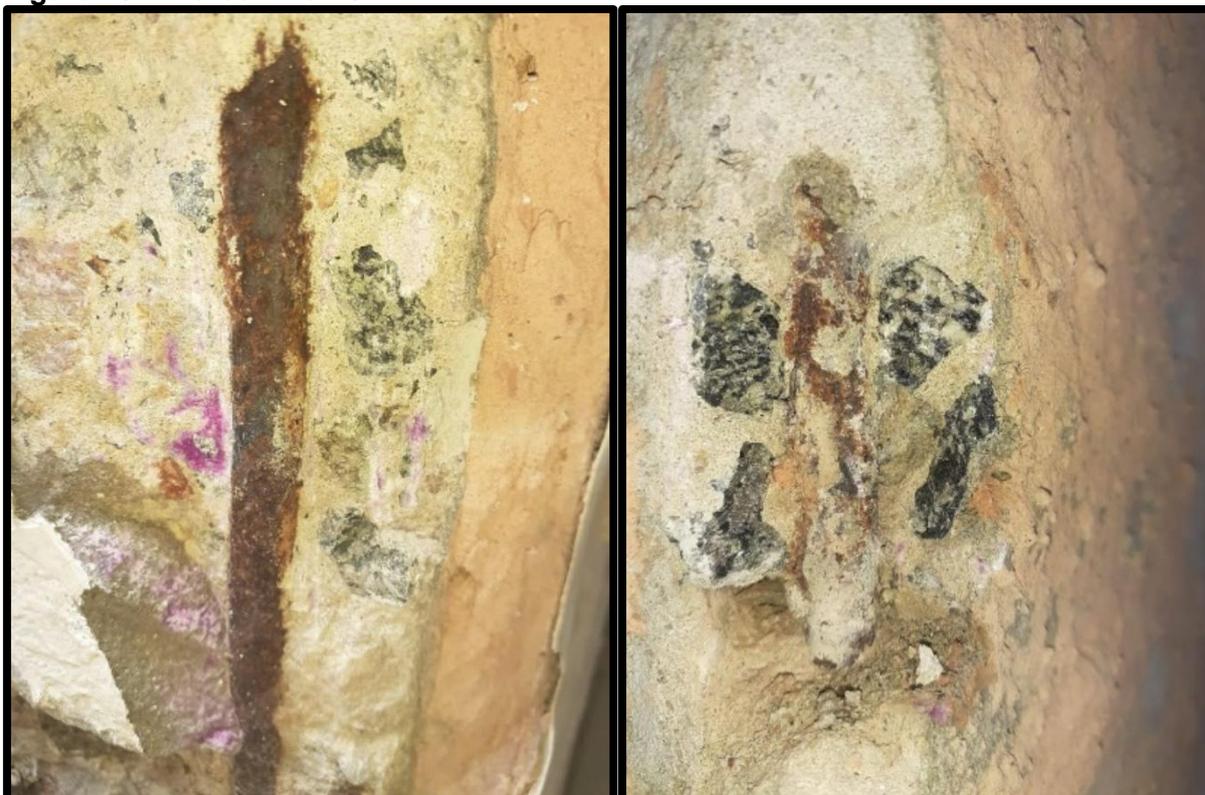
Figura 19 - Pilares P1 e P5

As imagens estão na ordem da chamada do título, no pilar P1, pavimento térreo, foi removido uma camada para aplicação da Fenolftaleína, no entanto já estava desagregado o cobrimento da armadura, já o pilar P5, primeiro pavimento, foi retirado

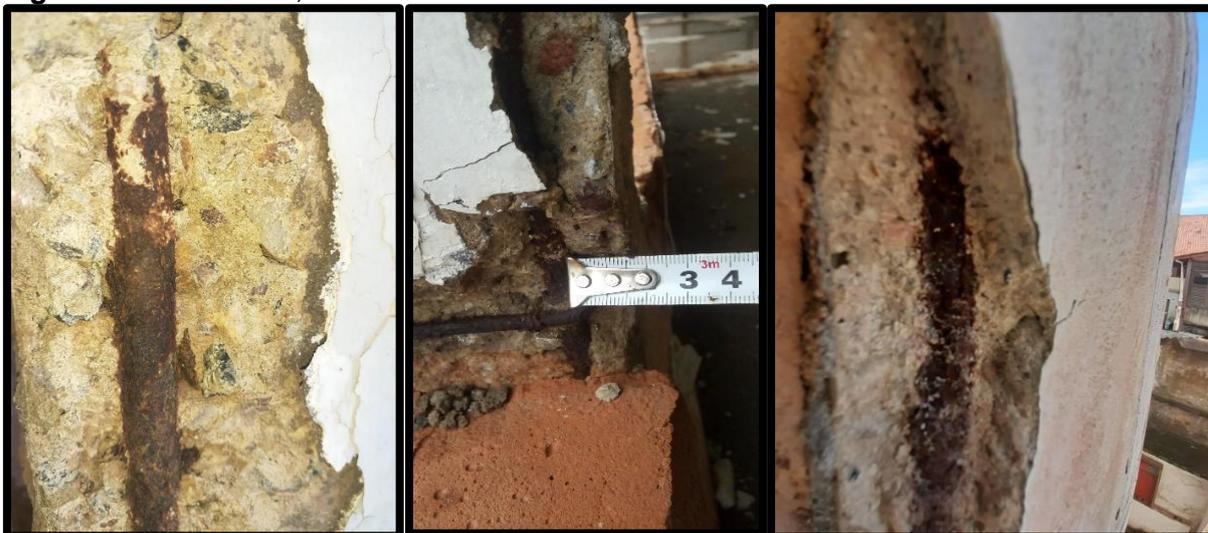
Figura 20 - Pilares P2, P3 e P6

As imagens estão na ordem da chamada do título, os 3 estão situados no primeiro pavimento, os procedimentos foram os mesmos, remover uma camada de 1 a 2cm com a marreta e talhadeira, limpar o local e aplicar Fenolftaleína. Os pilares P4 e P5 são os centralizados, onde foi removido o revestimento da armadura, o pilar P4 também estava carbonatado, tal como pode ser observado na Figura 21.

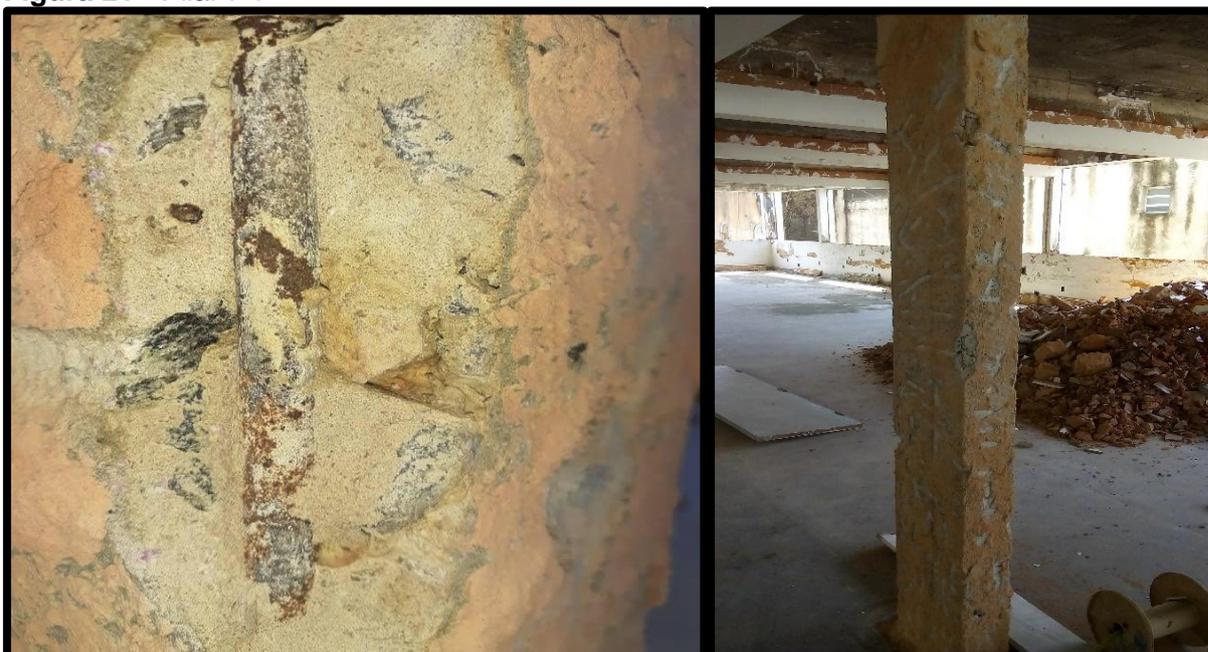
Figura 21 - Pilar P4

O pilar P4 também está situado no segundo pavimento. Apesar de todos os pilares estarem carbonatados a força necessária para romper, o cobrimento ou até mesmo para retirar 1 a 2 cm de onde já está rompido, é grandiosa e um trabalho exaustivo.

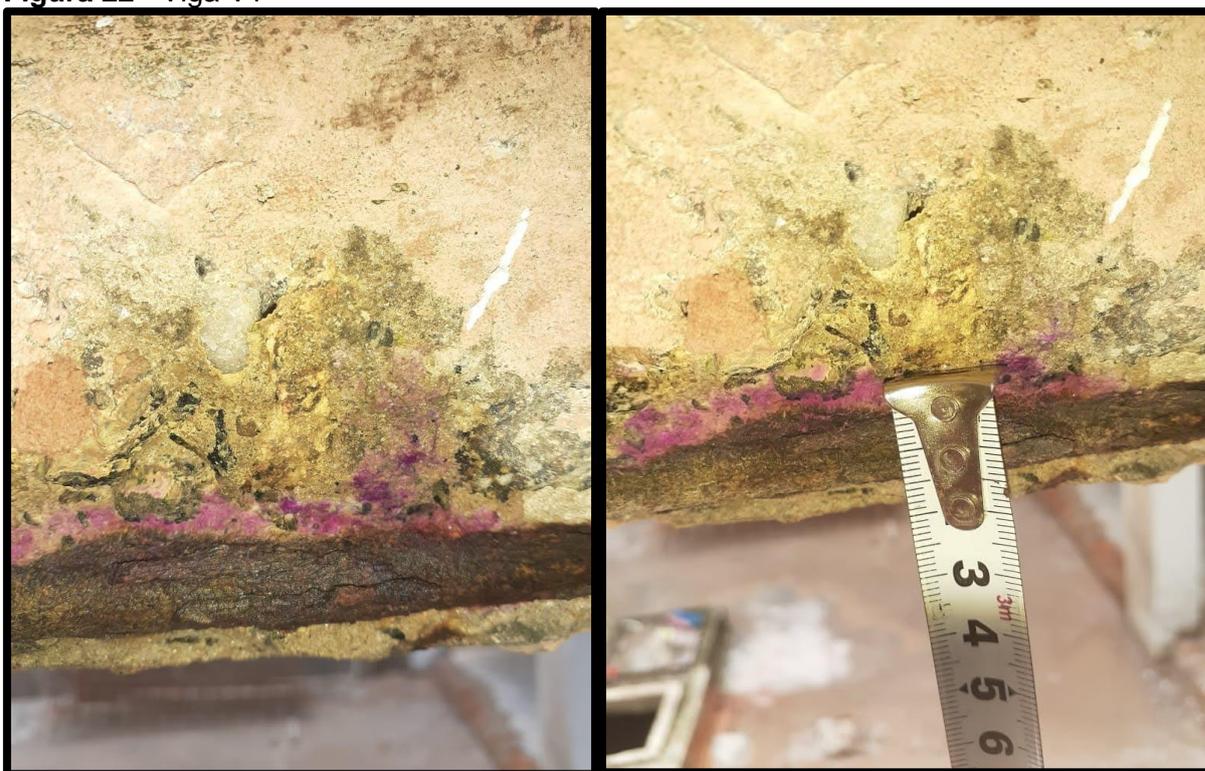
Figura 22 - Viga V1

A viga V1 situada no pavimento térreo, os procedimentos foram os mesmos adotados até o momento e ela já estava com o cobrimento da armadura desagregado, esta apresentou uma camada parcial não carbonatação, no entanto essa camada é insignificante para determinar a frente de carbonatação, pois já ultrapassou a armadura. O ensaio nesta viga foi realizado em três pontos, o da Figura 21

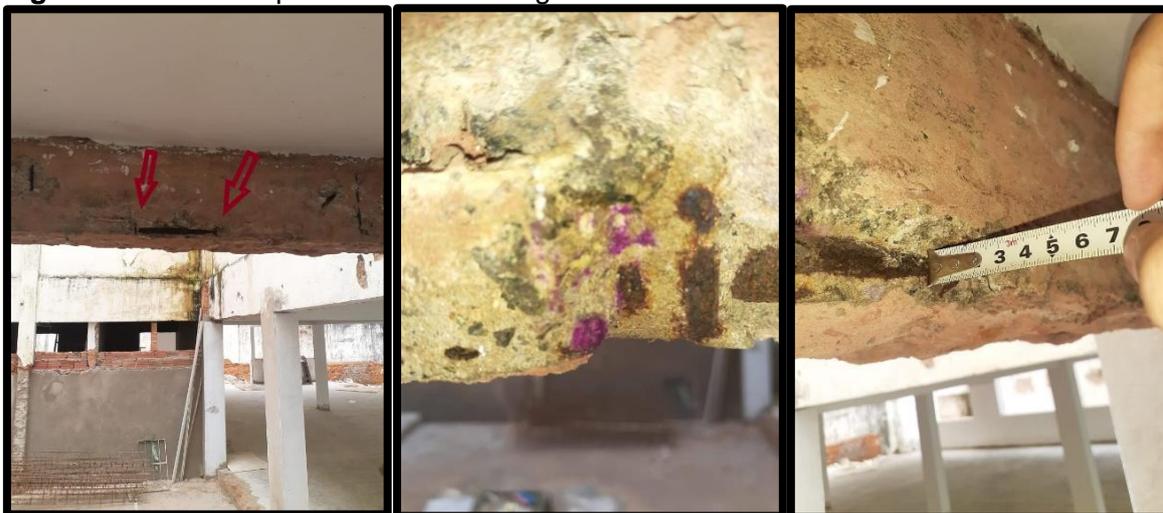
Figura 23 - Lado esquerdo e direito da figura 22

Na Figura 23 – Primeira Imagem está sinalizado, com setas, onde a Segunda e Terceira Imagens situam-se. A Segunda Imagem representa o lado esquerdo do cobrimento da armadura desagregado, é possível notar algumas manchas, no entanto próximo da armadura o concreto está carbonatado. A Terceira Imagem, no lado direito, não apresentou manchas. As vigas V2, V3 e V4 totalmente carbonatadas, tal como pode ser observado na Figura 24.

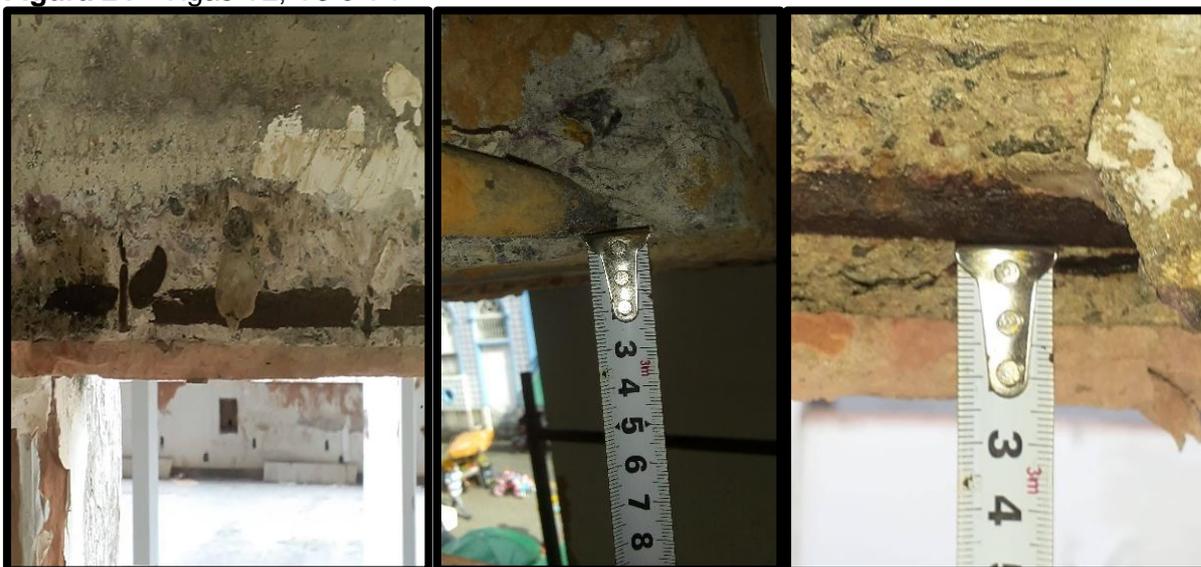
Figura 24 - Vigas V2, V3 e V4

As três vigas estão situadas no primeiro pavimento, às vigas, exceto a V3, estão próximas aos ambientes externos, V1 e V4 pode não parecer, pois verificando a Figura 17 estão centralizadas no croqui da edificação, no entanto, aquela parte é uma área aberta, isso pode ser observado na Figura 23, notem que tem vegetação crescendo nos elementos estruturais e na Figura 22 – Segunda Imagem é possível observar, no canto esquerdo inferior, uma cisterna.

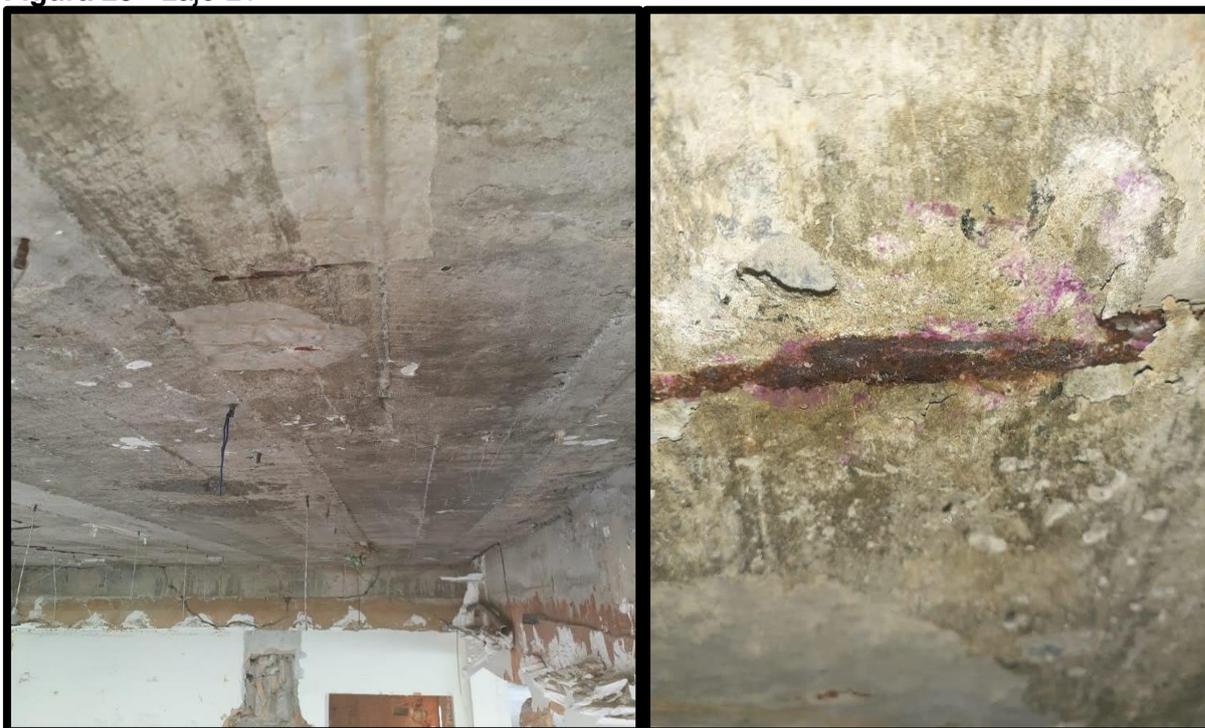
Figura 25 - Laje L1

A parte de cobrimento que foi retirada é próximo da armadura, mas em algumas partes distantes apresentou, de forma tímida, um pH elevado, como já descrito, as lajes foram onde apresentaram os melhores resultados, se comparado com pilares e vigas, onde foram removidos 2 a 3 cm de cobrimento, a L1 apresenta

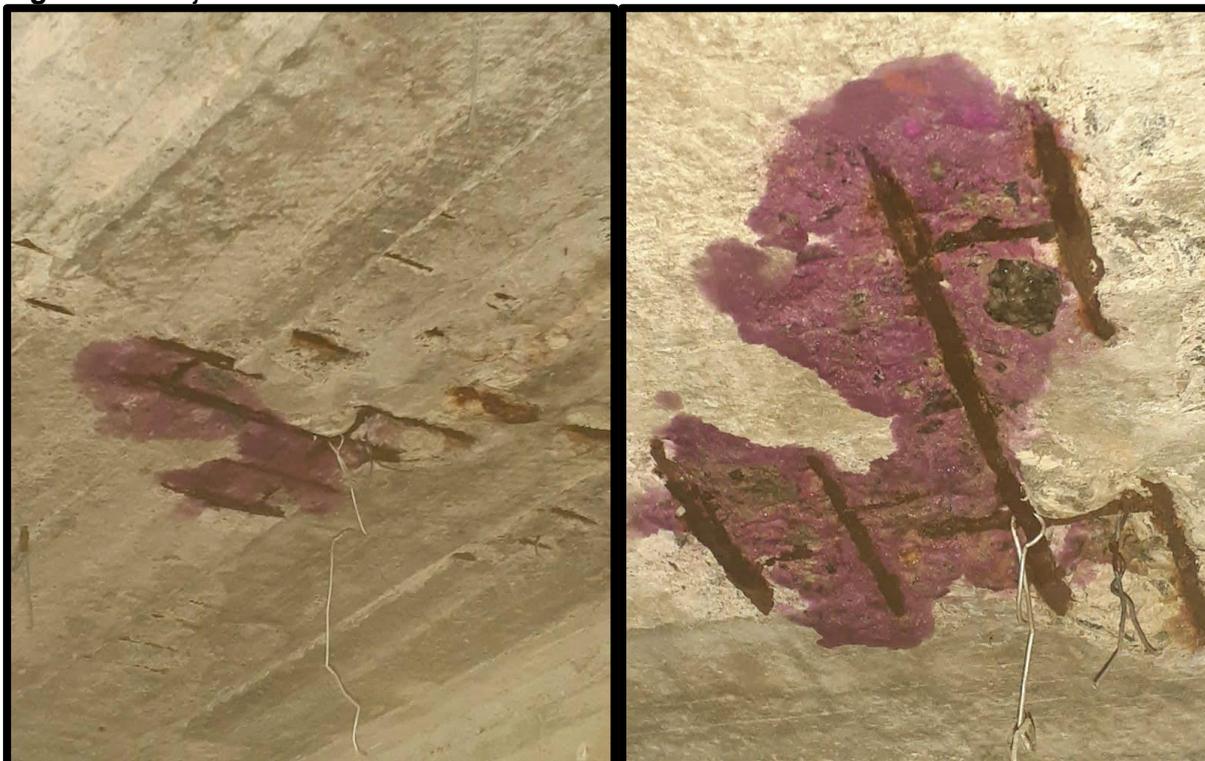
Figura 26 - Laje L2

Na L2 os procedimentos foram os mesmos da L1, sendo o último ensaio realizado, a princípio foi aplicado a fenolftaleína próximo a região da armadura exposta, a reação foi imediata, então foi realizada a aplicação em toda a área vista nas imagens, o que chama atenção, pois essas lajes já estavam expostas algumas semanas, levando em consideração a retirada do forro para critério de exposição, mas na verdade, exposta estão dez de sua execução.

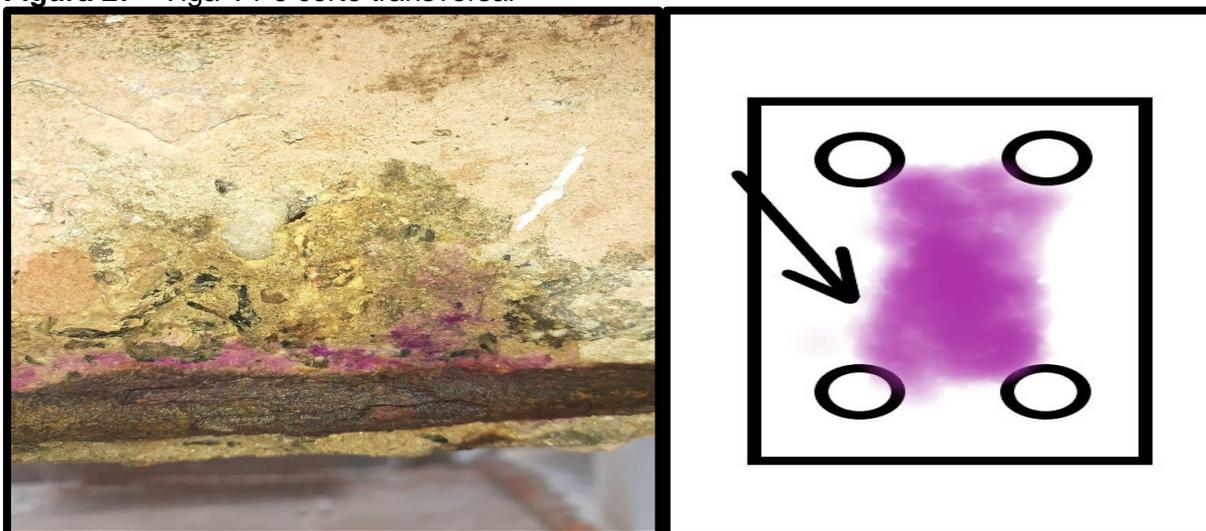
Figura 27 - Viga V1 e corte transversal

A Figura 27 - Segunda Imagem representa um corte transversal na seção da viga V1, e onde a seta indica, de forma representativa, é área que apresentou um pH acima de 8, o restante é apenas uma suposição, pois a carbonatação se dá de fora para dentro, logo a área central estará com o pH normal do concreto.

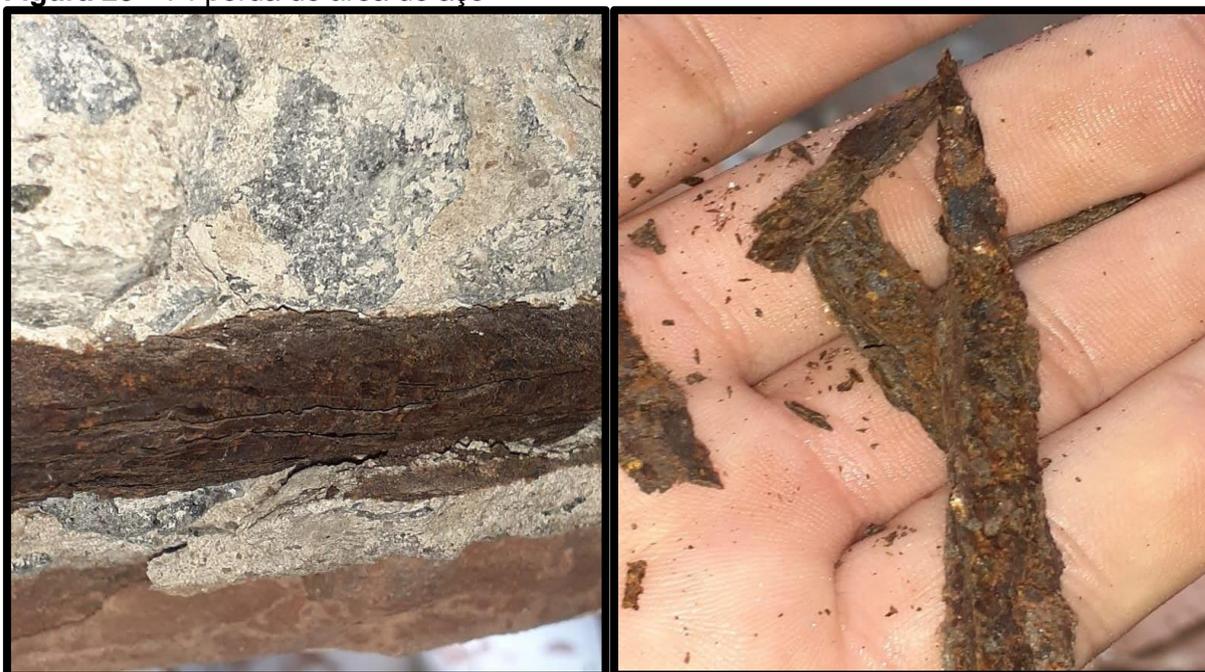
Figura 28 - V4 perda de área de aço

Apesar da Figura 28 – Primeira Imagem está diferente da apresentada anteriormente da viga V4, esta foi registrada antes de aplicar a Fenolftaleína, é possível visualizar a perda de área de aço, com os dedos e sem esforços foram removidas ferrugens da armadura corroída, tal como pode ser visto na Figura 28 – Segunda Imagem.

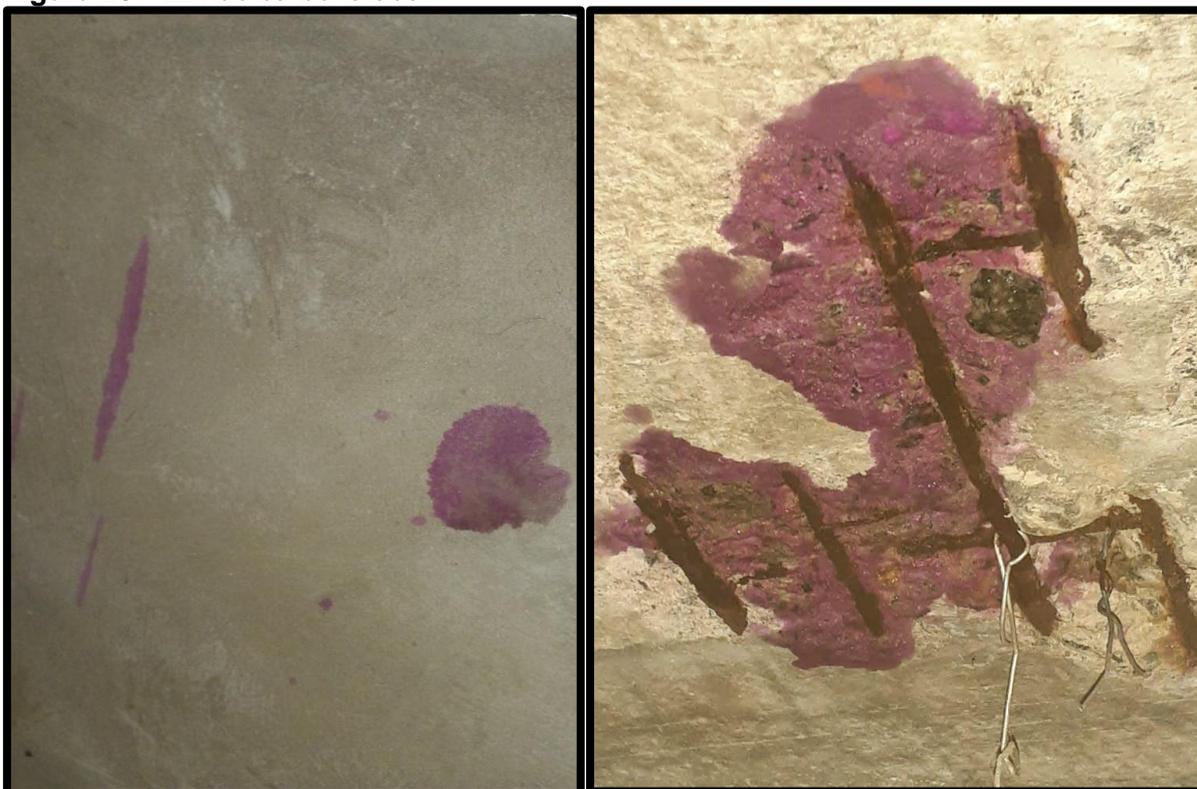
Figura 29 - L2 não carbonatada

Primeiro ponto a Figura 29 – Primeira Imagem é a massa de cimento de teste da Fenolftaleína, descrito bem no início do ensaio, ela aparenta estar com o pH mais baixo que da L2, mas ambos acima de 8, essa percepção é por conta da intensidade da cor, o que faz sentido se olhar para o lado de qualidade, uma massa feita para reboco é menos criteriosa que um concreto para elementos estruturais.
