**REQUALIFICAÇÃO ARQUITETÔNICA COMO SALVAGUARDA DO  
PATRIMÔNIO:**

Curso de Design para a Unidade de Ensino Superior Dom Bosco no Complexo  
Trapiche Santo Ângelo (São Luís – MA).

Monografia apresentada ao Curso de Arquitetura e Urbanismo, do Centro Universitário Dom Bosco – UNDB, como requisito parcial para obtenção do grau de bacharel em Arquitetura e Urbanismo.

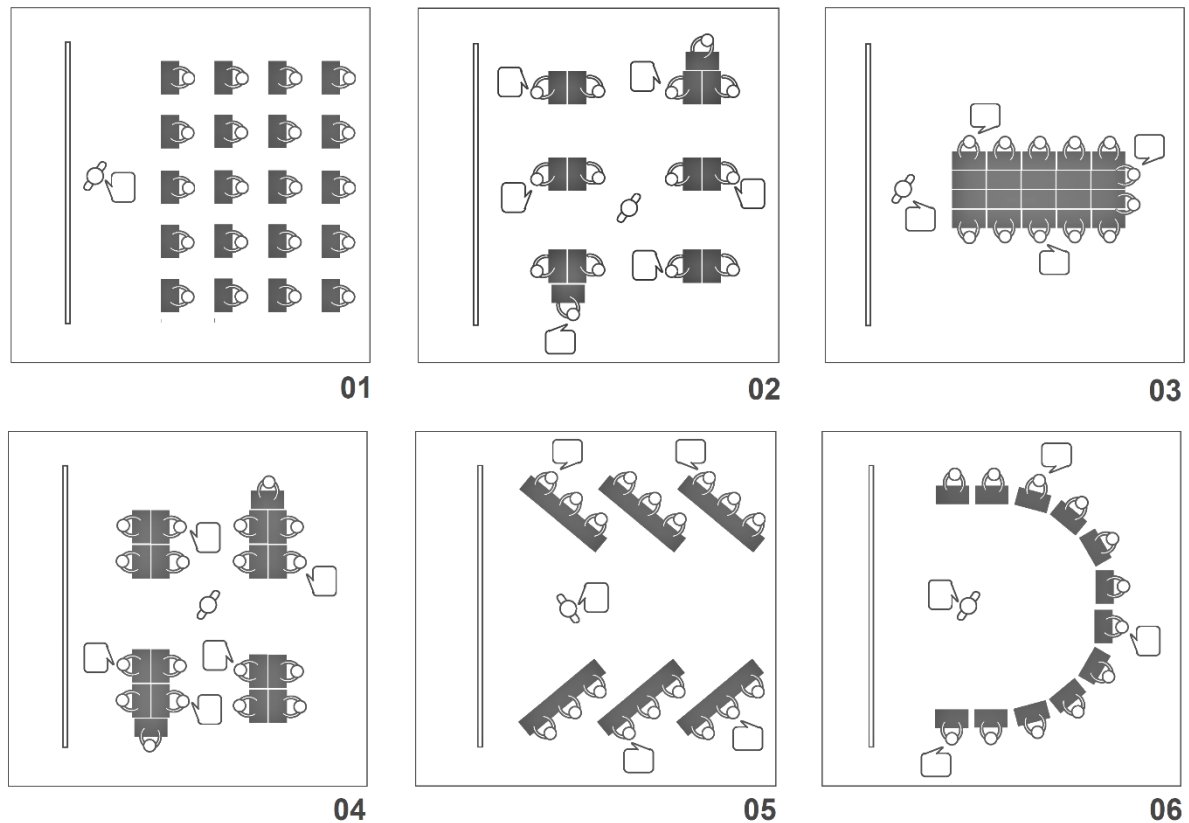
Figura 10 – Diferentes Layouts de salas de aula

- 01. Tradicional
- 02. Duplas ou Trios
- 03. Reunião
- 04. Blocos
- 05. Espinha de Peixe
- 06. Em "U"

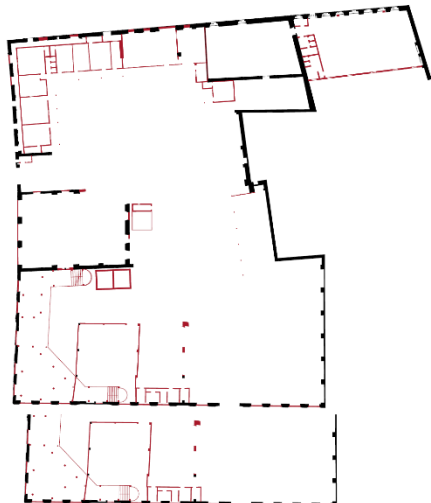
Figura 22 – Planta de demolir do Campus Universitário de Cachoeira, UFRB.

Para sediar o campus universitário, apenas as fachadas das edificações e algumas paredes internas remanescentes foram mantidas.

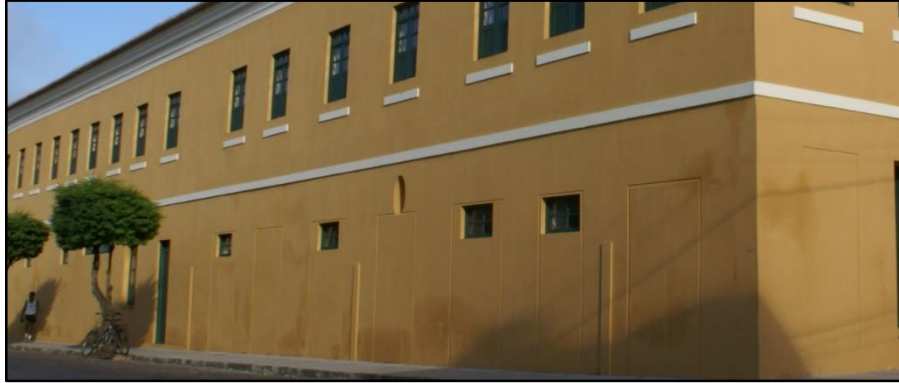
Figura 24 – Detalhe da marcação de antigos vãos suprimidos

a funcionalidade de ambientes internos, mas tiveram sua antiga localização marcadas nas fachadas.

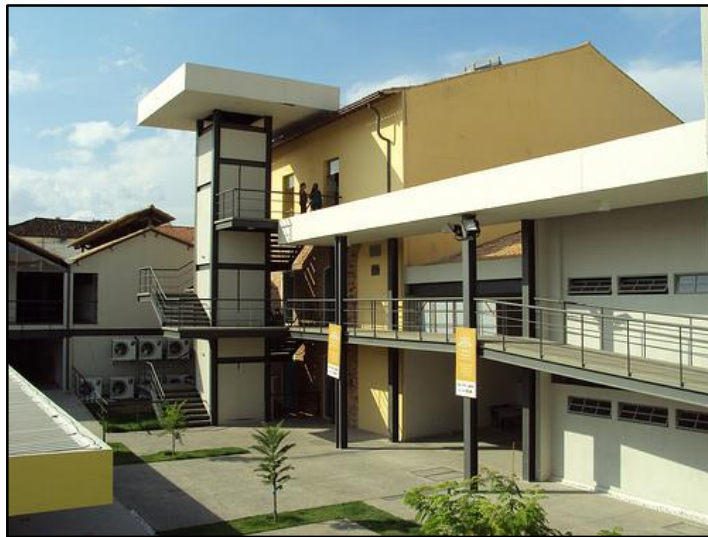
Figura 28 – Pátio descoberto do Campus Universitário de Cachoeira

No espaço interno foi projetado uma nova edificação com a supressão de paredes arruinadas, configurando novos cômodos e novos espaços, distintos dos layouts originais das edificações, a fim de alcançar o programa de necessidade adotado para o campus universitário. Os espaços internos são interligados a partir de um pátio central, que ligam às circulações verticais e horizontais. As novas estruturas foram construídas a partir de materiais metálicos, dando charme e ar de contemporaneidade ao edifício, assim como marcando a distinção entre edificação original e intervenções ocorridas.

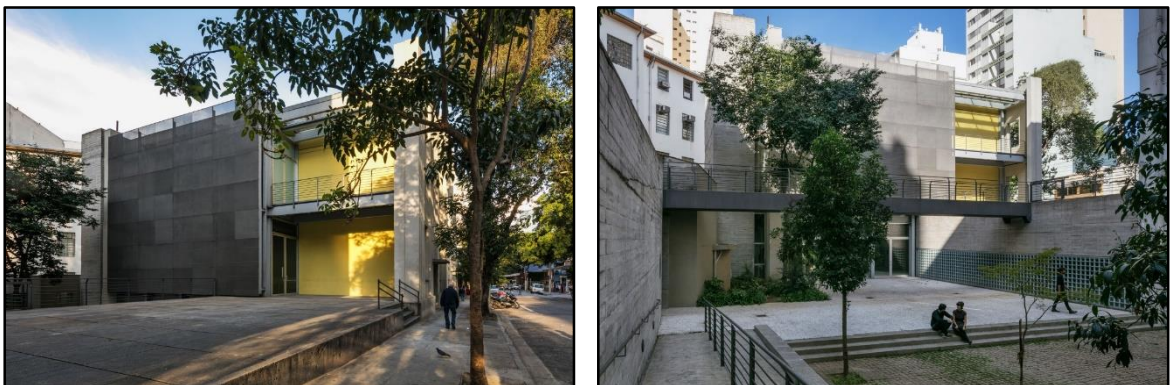
Figura 32 – Praças no nível térreo e subsolo.

Em um vazio urbano entre as duas edificações foi proposto um espaço público através de uma pequena praça, que no nível térreo faz uma conexão entre os dois imóveis e promove uma relação entre conjunto edificado e a cidade a partir do calçamento alargado. Já no nível inferior, a praça é arborizada e mais contemplativa, utilizadas com o propósito de lazer e até mesmo um espaço aberto às atividades e apresentações teatrais do Centro.

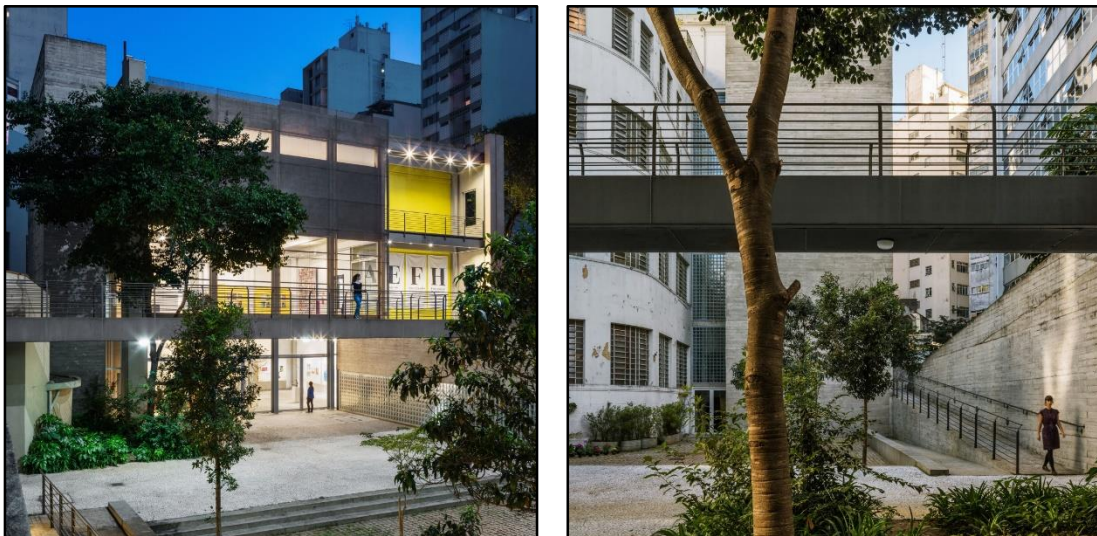
Figura 37 – Vista de elementos em estruturas metálicas, rampas e passarelas.

O projeto, além de alcançar seu objetivo de uso educacional, preocupou-se em deixar explícito as transformações que as edificações sofreram durante sua existência, com a utilização de materiais distintos aos originais nas intervenções e criação de novos espaços e elementos que não destoem das configurações originais, nem se sobreponham ao edifício histórico, conectando as paredes

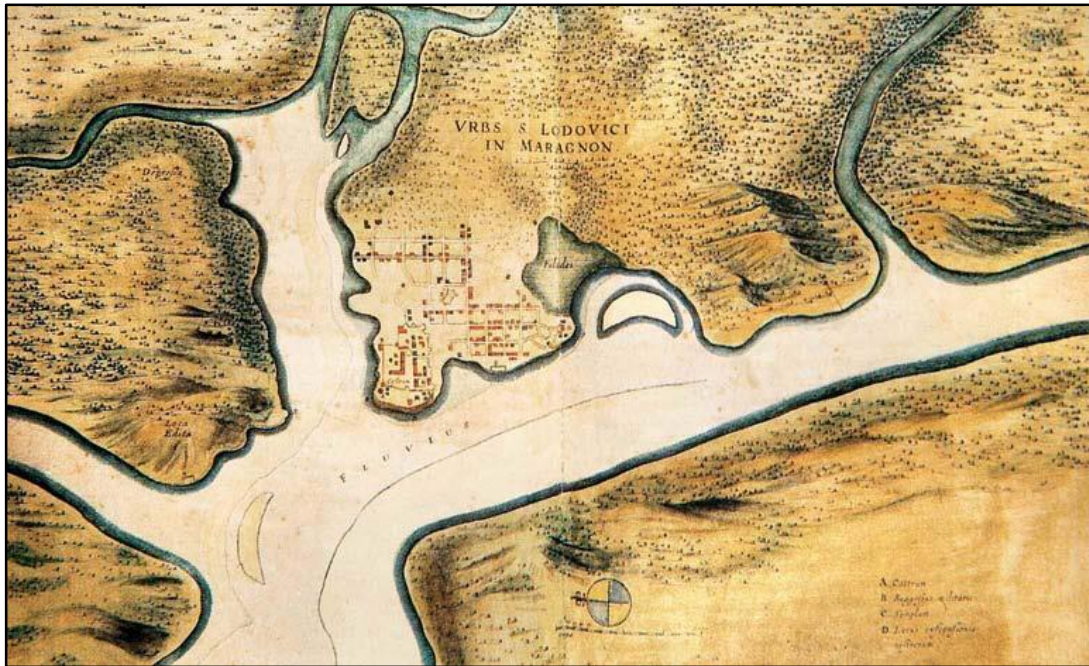
Figura 38 – “Urbs S. Ludovici” Mapa do núcleo fundacional de São Luís, 1647.

Na figura acima é possível observar o traçado ortogonal das quadras propostas no plano de Frias de Mesquita. De acordo com Lopes (2013) o núcleo fundacional de São Luís, o Centro Antigo, é constituído a partir do modelo da *Plaza Mayor*, que continha as principais edificações administrativas, como o Palácio dos Governadores, Arquidiocese e Catedral da Sé, Casa de Câmara e Cadeia, e posteriormente recebeu o Palácio da Justiça e Banco do Brasil.

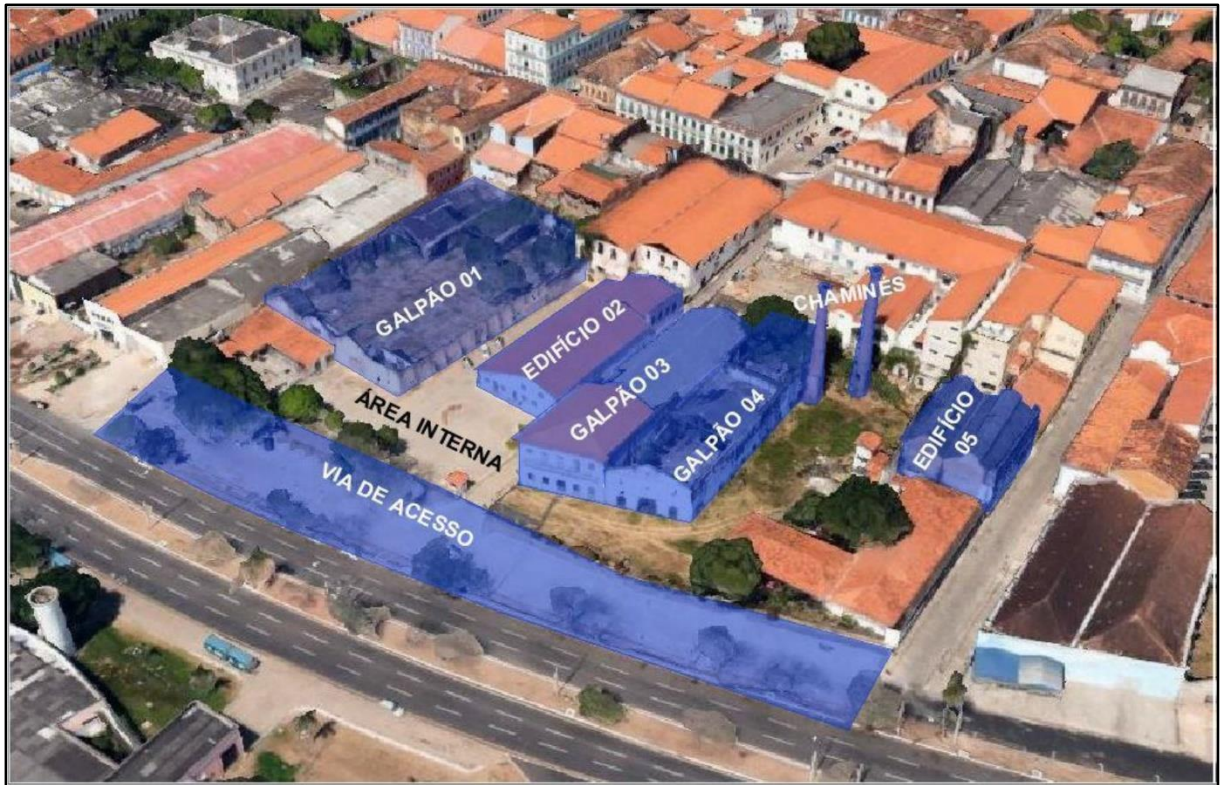
Figura 45 – Identificação dos galpões Complexo Trapiche Santo Ângelo

Os galpões números 3 e 4 estão localizados num trecho entre as ruas do Deserto e Beco da Prensa, em uma área denominada Complexo Trapiche Santo Ângelo. O complexo compreende um total de cinco galpões, que tiveram seus usos ligados ao potencial portuário da localização e às instalações de fábricas.

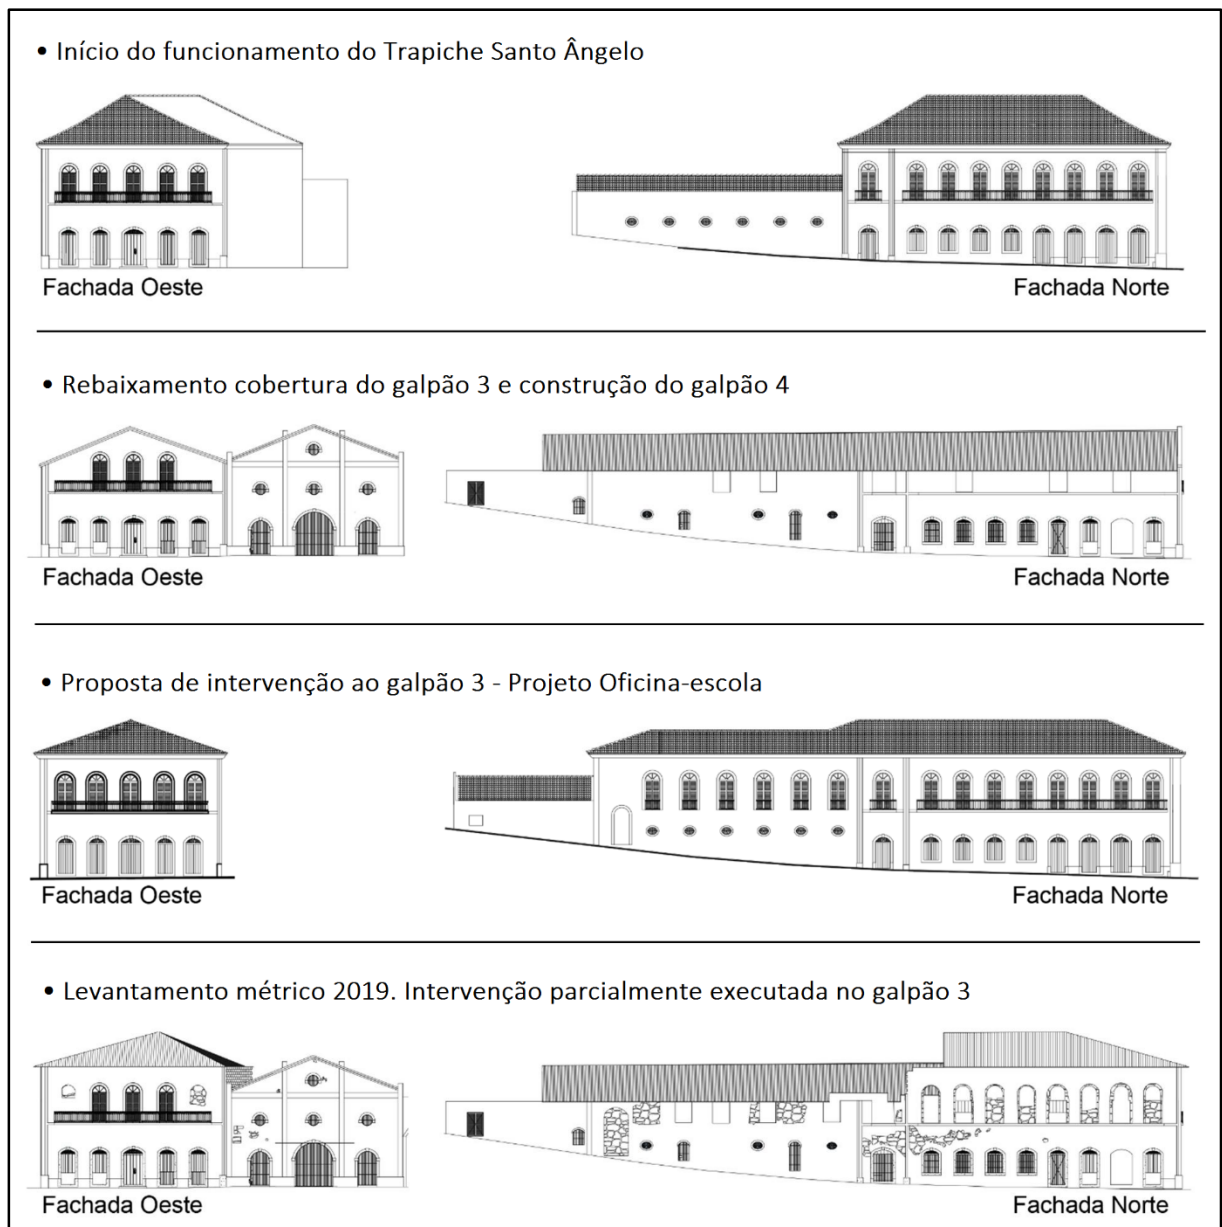
Figura 56 – Aspectos das tipologias arquitetônicas após diferentes intervenções

As características arquitetônicas, principalmente quanto as fachadas do galpão 3, tiveram aspectos distintos devido as transformações ocorridas ao longo dos anos, podendo ser melhor compreendido na figura a seguir:

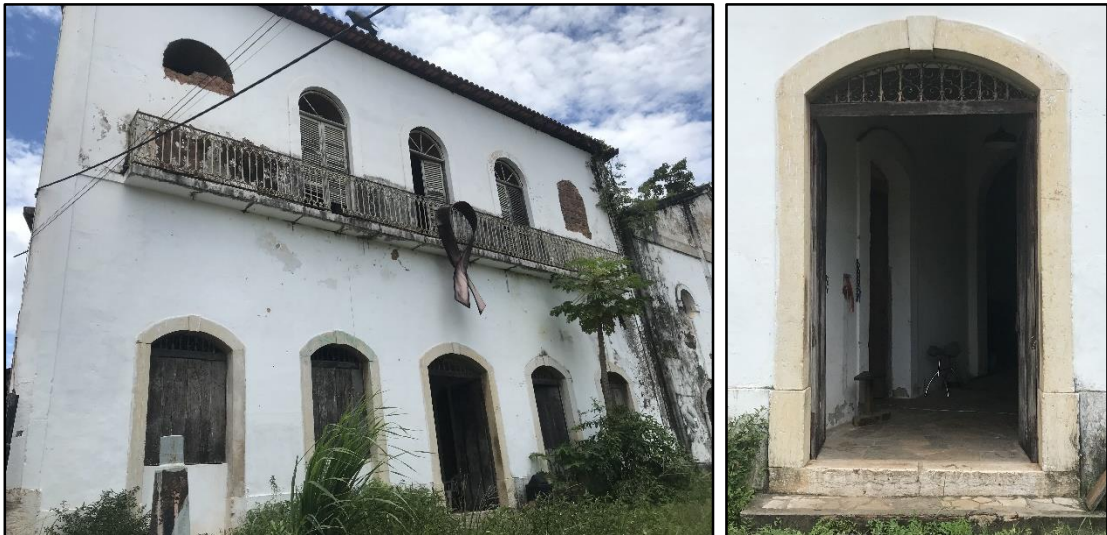
Figura 57 – Fachada principal oeste e vão com verga e ombreiras em pedra lioz

As fachadas apresentam supremacia de cheios sobre vazios a partir da abertura ritmadas de vãos. A fachada principal oeste, voltada para Av. Senador Vitorino Freire, é composta no pavimento térreo por cinco vãos de portas com ombreiras e vergas em arco abatido em cantaria de pedra de lioz e bandeiras em gradis de ferro.

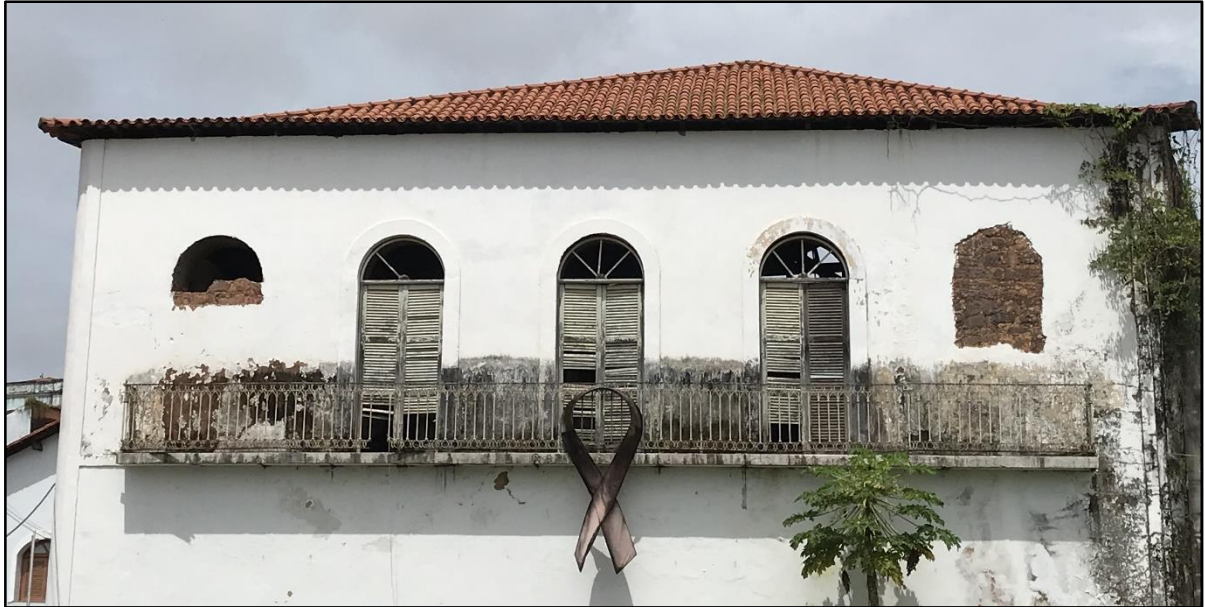
Figura 58 – Detalhe da fachada principal oeste no pavimento superior

Já o pavimento superior é composto por cinco vãos de janelas em arco pleno emoldurados por argamassa, sendo que os dois das extremidades encontram-se parcialmente vedados, e são classificados como janelas de púlpito abalcoadas,

pois são guarnecidos por um balcão contínuo em pedra de lioz e guarda corpo em gradil de ferro.

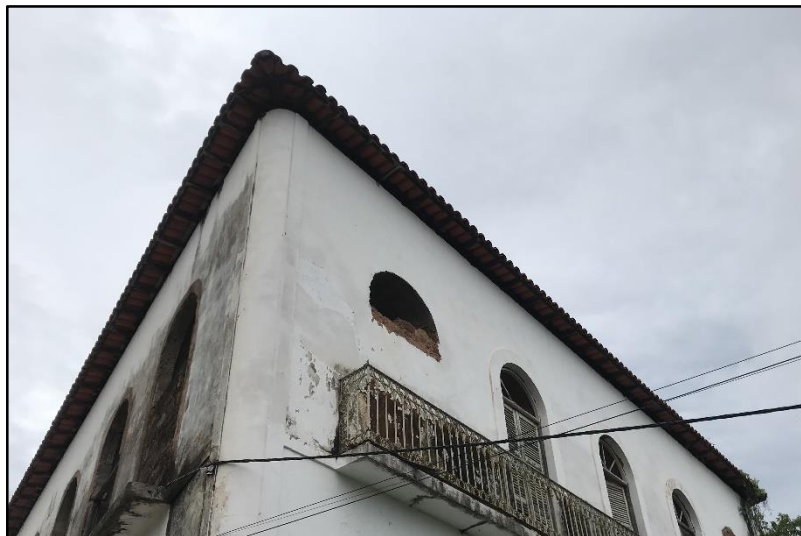
Figura 60 – Vista para o beiral da cobertura com ausência de ornatos

Quanto a cobertura, era originalmente em quatro grandes planos, com telhamento cerâmico colonial do tipo capa e canal e suas águas direcionadas aos logradouros e interior do lote. O sistema construtivo original da cobertura em caibros roliços é inexistente devido a mutilação do imóvel ocorrida no pavimento superior, mas teve seu volume e aspecto recuperado a partir da última intervenção e, atualmente, divide-se em três águas. Os beirais trabalhados das coberturas também são inexistentes, mas acredita-se que eram compostos por dupla bica e emoldurados com cimalthas.

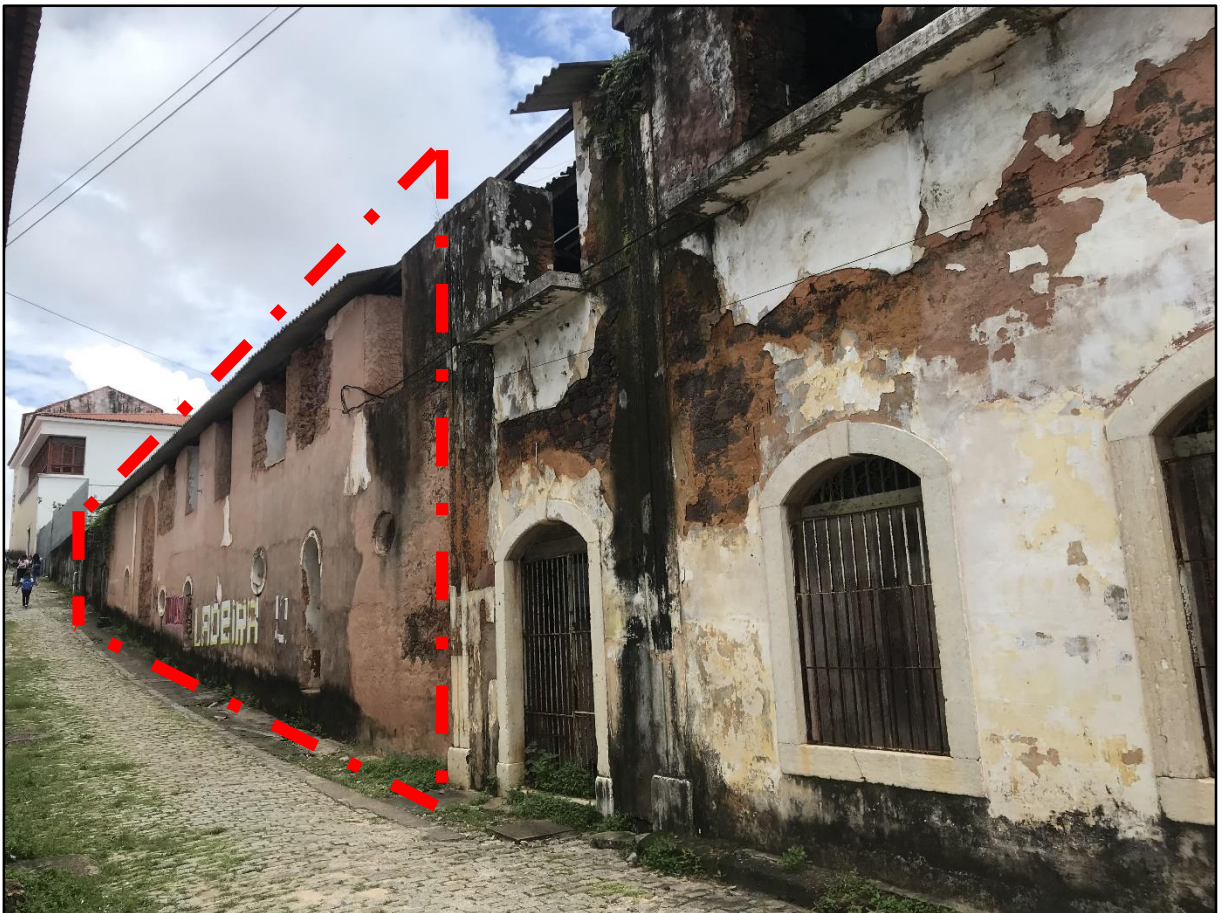
Figura 61 – Marcação de trecho correspondente ao volume acrescentado do galpão 3

Em um determinado momento, foi construído um volume posterior à edificação original. Também a partir de um sistema construtivo tradicional luso-brasileiro, o volume posterior apresenta-se com uma planta livre mais característica de um galpão propriamente.

A fachada lateral norte no pavimento térreo deste acréscimo posterior é composta por três vãos de janelas em arco pleno com molduras de argamassa só nos limites dos arcos; três óculos em forma elíptica com gradis de ferro trabalhado; um vão de porta em verga reta e um vão em arco pleno vedado com pedras irregulares e argamassa de barro. Já no pavimento superior, a fachada lateral norte deste volume é composta por quatro vãos com ausência de fechamentos nas vergas e desprovidos de esquadrias e ornamentações.

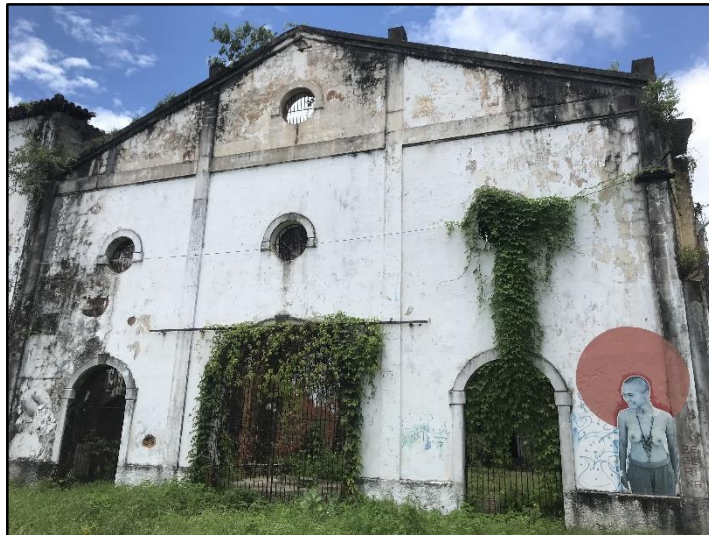
Figura 63 – Fachada principal oeste galpão 4

O imóvel é simplista, sem interferências de requintes arquitetônicos ou interesses quanto a estética. Claramente edificado ou adaptado para cumprir a função de estocagem de mercadorias.

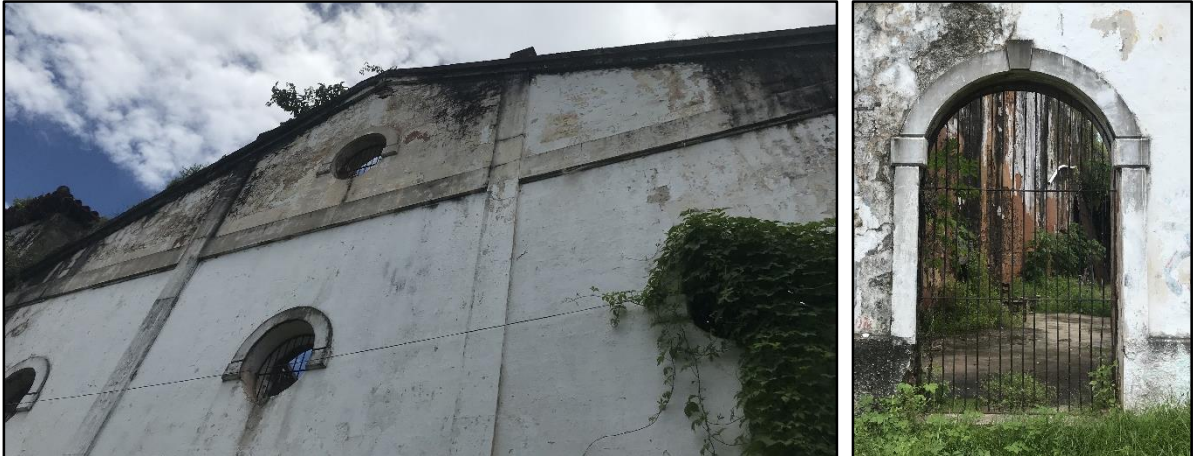
Figura 64 – Frontão industrial e emolduramento de vão

O topo da fachada oeste da edificação é marcada por um grande frontão composto de um óculo central, característico de uma arquitetura fabril. Emoldurada por pilastras, esta fachada conta ainda de outros três vãos de óculos posicionados em uma mesma direção abaixo do frontão, e três vãos simetricamente distribuídos

de portadas com verga em arco pleno, sendo a portada central em uma altura superior às outras duas laterais. Os vãos são emoldurados nos arcos e possuem aduelas destacadas que sobressaem na direção da imposta e da peça chave.

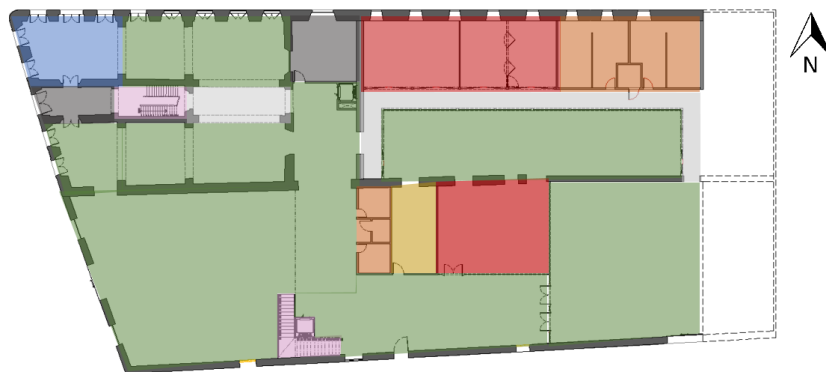
Figura 92 – Estudo de Manchas pavimento térreo

Nas imagens a seguir é mostrado a organização de cada setor e seus respectivos ambientes, com as disposições destes pensados como forma de facilitar os acessos, circulações e de privilegiar as vistas e confortos térmicos naturais de acordo com o uso do espaço. Cada setor está indicado pela mesma cor a qual se utilizou no Programa de Necessidades, a fim de promover melhor compreensão.

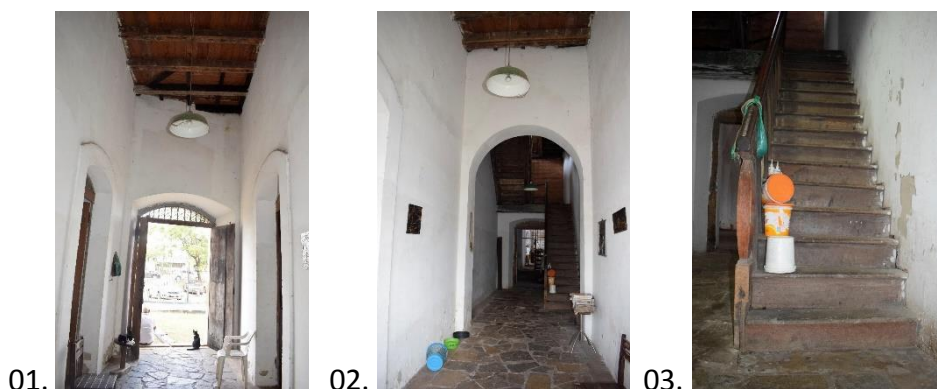
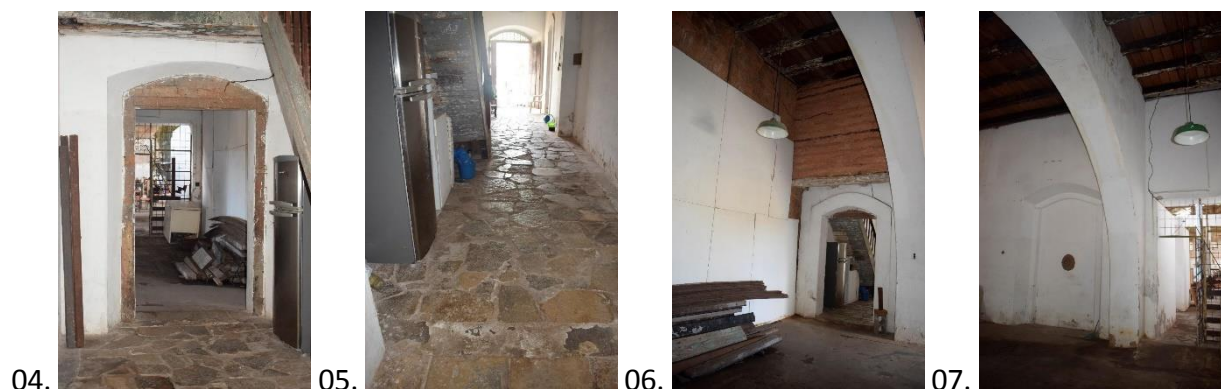
As imagens 01 e 02 são referentes ao Hall de Entrada e demonstram a boa condição do cômodo, sendo possível constatar algumas manchas claras de umidade descendente. Imagens 03, 04 e 05 apresentam o cômodo Hall de Escada. Neste cômodo já é possível observar o destacamento da pintura em pontos específicos e alguns pequenos trechos do piso em pedra de lioz danificados. Por último as imagens 06 e 07 compreendem ao cômodo de Circulação. É possível observar elementos espúrios vendando o vão arqueado que dá acesso a cômodo lateral e pequenas manifestações de insetos xilófagos nas paredes. É válido apontar o armazenamento incorreto de peças de madeira no local, podendo ocasionar uma proliferação de animais roedores ou agravamento da manifestação de insetos. Observa-se ainda que algumas paredes encontram-se sem a superfície rebocada, sendo uma delas construída em taipa.

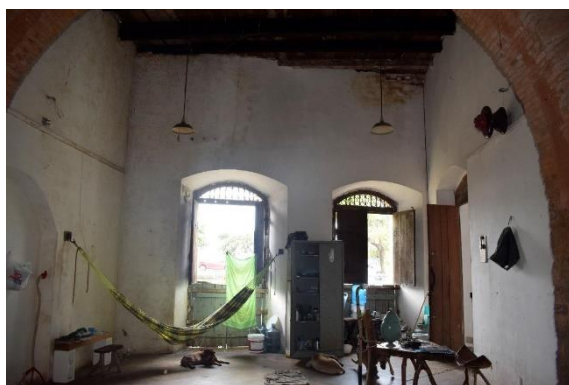
13.

Na imagem 13 – referente ao cômodo 02 da edificação – destacam-se como danos as manchas severas de umidade oriundas de infiltração em cômodo do pavimento superior e a ausência da camada em reboco do arco pleno que integra o Cômodo 02 ao 04, deixando expostos seus materiais construtivos. Na imagem 14 destaca-se uma parede do Cômodo 04 com perda de camada superficial da parede e conseqüentemente da pintura. Por último, as imagens 15 e 16 são referentes ao Cômodo 06. É possível observar outro arco pleno de vão que liga o Cômodo 06 ao cômodo de Circulação com ausência da camada em reboco e vedado por elementos espúrios. As paredes com pintura preto fosco apresentam manchas de umidade ascendente, assim como os barrotes e réguas do piso em madeira do pavimento superior.

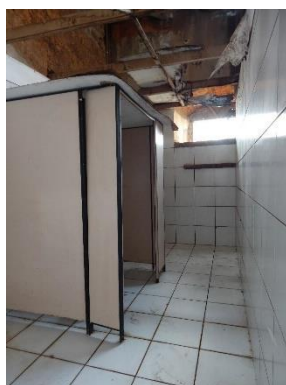
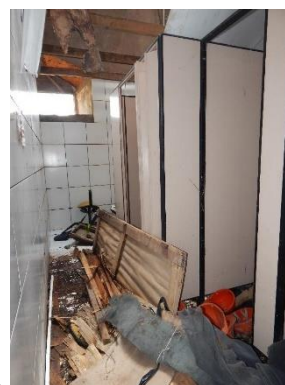
Os banheiros feminino e masculino demonstrado nas fotos 16, 17 e 18 apresentam inúmeros danos. Os pisos cerâmicos assim como os revestimentos das paredes apresentam sinais de infiltração. Não é mais existente o forro destes dois cômodos, sendo identificados apenas os caibros em madeira que sustentavam as peças resinadas. Para estes cômodos foi levantada uma parede de alvenaria que veda um vão voltado à fachada norte, ficando apenas uma abertura de ventilação, o que interfere na leitura da edificação histórica. Já as imagens 19 e 20 demonstram as condições do Cômodo 07, com manchas severas de umidade ascendente pelas paredes e péssimo estado do forro em madeira e placas de resinados.

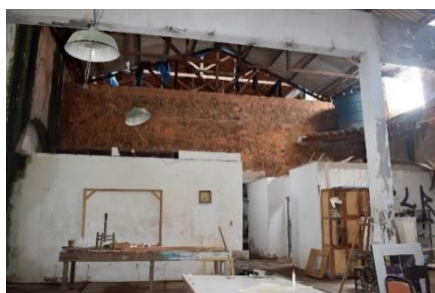
21.

Neste cômodo observa-se uma série de danos, como perda de reboco da parede, manchas de umidade com proliferação de vegetações microscópicas e cobertura com trechos deteriorados, que ocasionam infiltrações diretas nas paredes e piso do cômodo. É possível encontrar técnicas paliativas para vedar vãos da parede norte e ainda constatar elementos construídos em intervenções posteriores à construção original, como vigas e pilares em concretos.

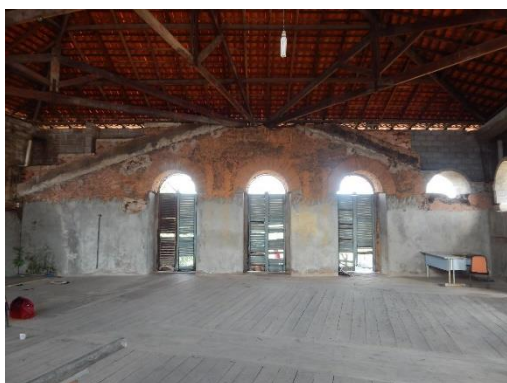
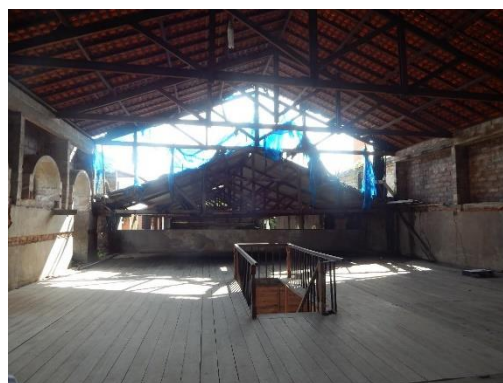
Os danos principais encontrados no Cômodo 08 são relacionados à mutilação que a edificação sofreu com o rebaixamento da cobertura e à sua recomposição posteriormente. Alguns vãos localizados nas paredes das fachadas norte e oeste estão parcialmente ou completamente vedados. As esquadrias dos vãos estão em péssimas condições e alguns vãos estão totalmente desprovidos de fechamentos, que junto a uma cobertura inacabada permitem entrada direta de águas pluviais ao cômodo, acarretando em infiltrações nas paredes e gerando, principalmente, um comprometimento na integridade do piso em tabuado de madeira.

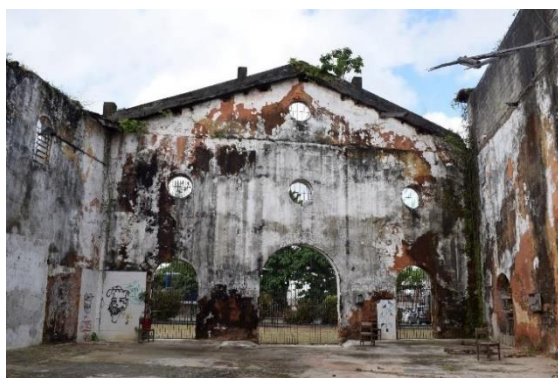
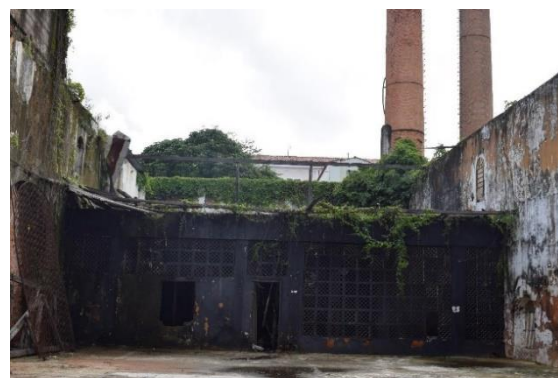
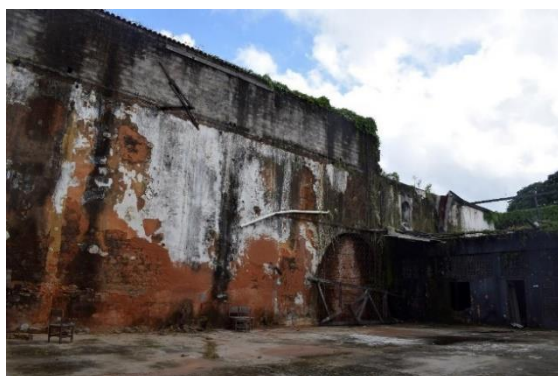
A edificação referente ao Galpão 04 possui, em geral, danos mais drásticos que à edificação correspondente ao Galpão 03, devido a ações tanto antrópicas quanto naturais. A área descoberta 01 possui uma planta livre, desprovida de cobertura, com as paredes internas diretamente impactadas por intempéries. É possível constatar grande perda do reboco em vários trechos espalhados pelas paredes, infiltrações por umidade ascendente e descendente, sujidades em geral, trincas e fissuras tanto em paredes quanto no piso, vedações de vãos com alvenaria, esquadrias deterioradas e gradis em ferro oxidados. Outro grande dano constatado é a manifestação expressiva de vegetação incrustada nas paredes, comprometendo a estrutura e pondo em risco a edificação.

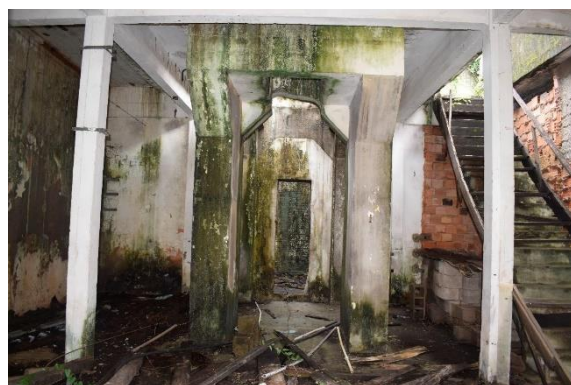
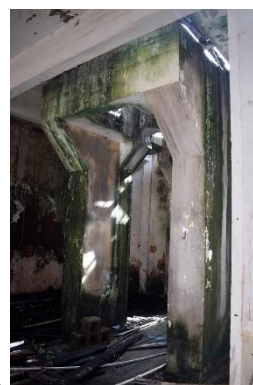
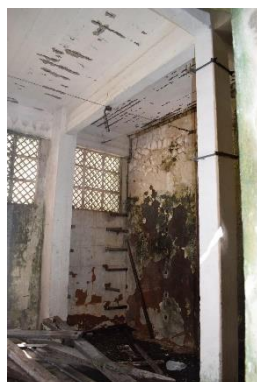
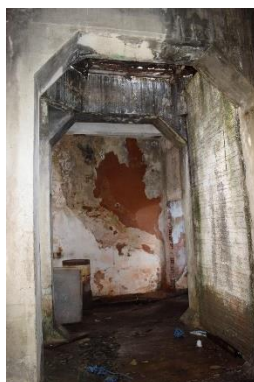
Esta área construída do Galpão 04, que corresponde a uma construção posterior à configuração original da edificação, apresenta danos severos principalmente ocasionados devido à falta de escoamento da água sobre o piso. As paredes em alvenaria, vigas e pilares em concreto armado estão tomados por manchas de umidade, proliferação de limo e em processo de biodegradação. O ambiente encontra-se insalubre e abafado. O piso degradado armazena águas de chuva que geram problemas de infiltrações por toda a área compreendida. Por último destaca-se a laje localizada acima desta área apresentando destacamentos do reboco que expõem as ferragens da estrutura a processos de oxidação.

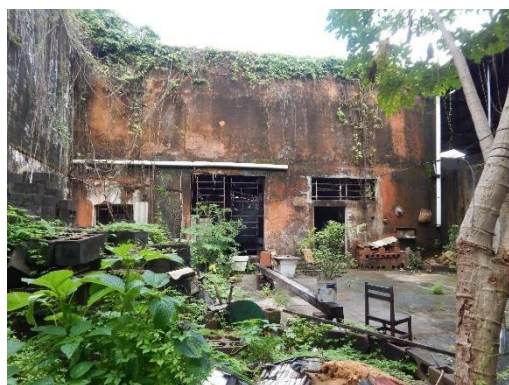
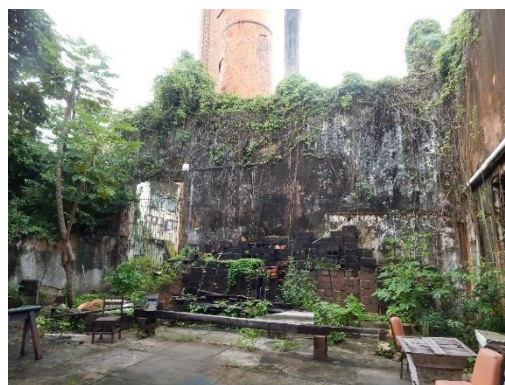
Este cômodo é outro ambiente desprovido de cobertura, totalmente exposto às condições climáticas. O ambiente não apresenta também um sistema de drenagem que, somado à ausência da cobertura, ocasiona o acúmulo de águas pluviais no piso. Nas paredes é possível observar crostas negras e a grande ocorrência de vegetação incrustada, que danificam suas estruturas. O piso em cimento está encoberto por limo e possui vários trechos danificados devido os enraizamentos de vegetações.

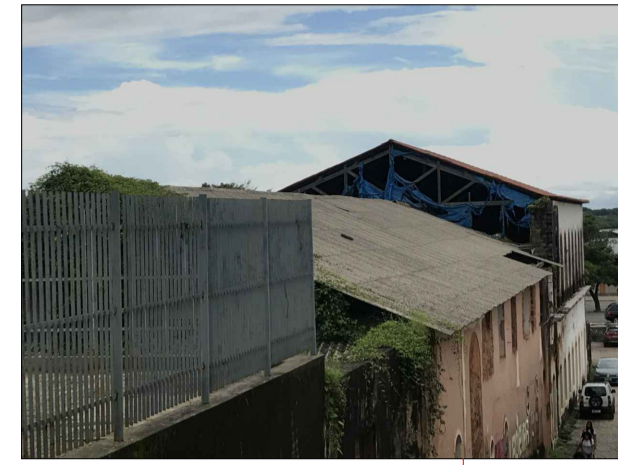
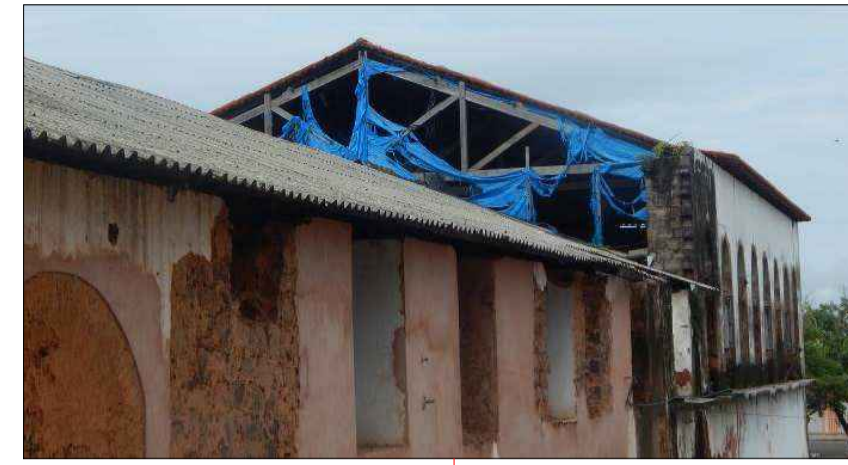
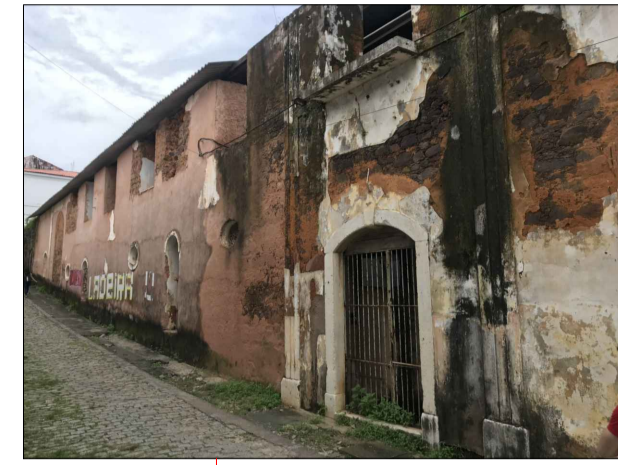
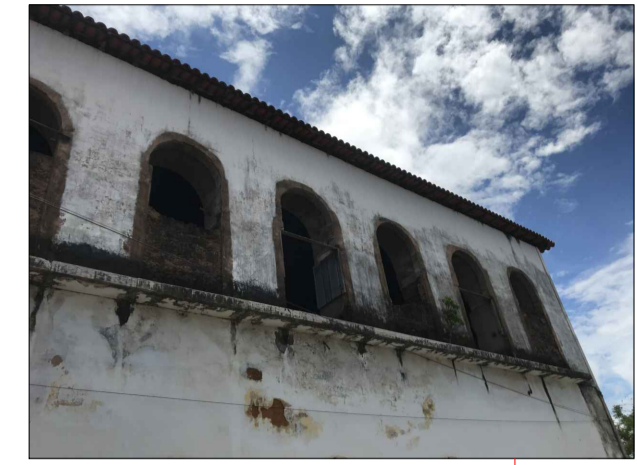
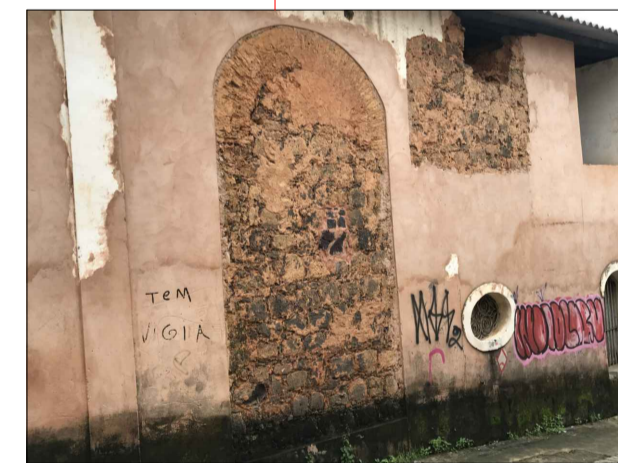
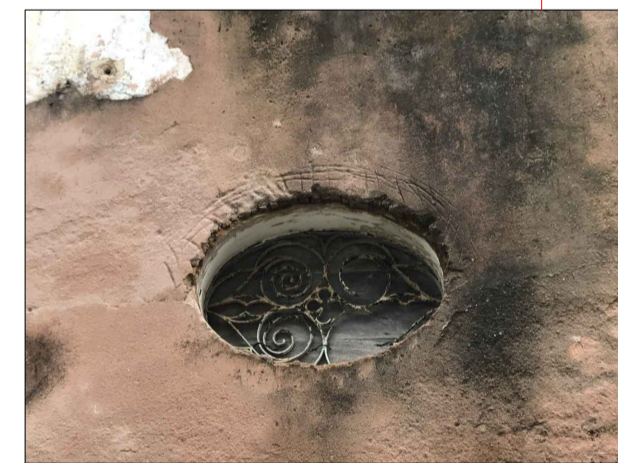
MAPEAMENTO DE DANOS FACHADA LATERAL NORTE  
ESCALA \_\_\_\_\_ 1/200

- DEGRADAÇÃO DA SUPERFÍCIE REBOCADA
- PERDA DE REBOCO COM EXPOSIÇÃO DA ALVENARIA
- MANCHA DE UMIDADE SEVERA – CROSTA NEGRA
- EMPAREDAMENTO DE VÃO COM ALVENARIA REBOCADA
- EMPAREDAMENTO DE VÃO COM ALVENARIA APARENTE
- PRESENÇA DE REBOCO EM CIMENTO
- VEGETAÇÃO INCRUSTADA NA ALVENARIA
- DESTACAMENTO DE PINTURA, PRESENÇA DE BOLHAS E UMIDADE
- OXIDAÇÃO DE GRADIS DE FERRO
- SUJIDADES EM GERAL NAS CANTARIAS EM PEDRA LIOZ
- PERDA TOTAL DE MATERIAL
- ESQUADRIAS DETERIORADAS
- PERDA TOTAL DE ESQUADRIA
