ÁREAS VERDES COMO ESPAÇOS PÚBLICOS: diretrizes para a reestruturação do
Parque Ecológico da Lagoa da Jansen, em São Luís – MA.

Trabalho de Conclusão de Curso apresentada ao Curso de Graduação em arquitetura e Urbanismo da Unidade de Ensino Superior Dom Bosco como requisito parcial para obtenção do grau de Bacharel em Arquitetura e Urbanismo.

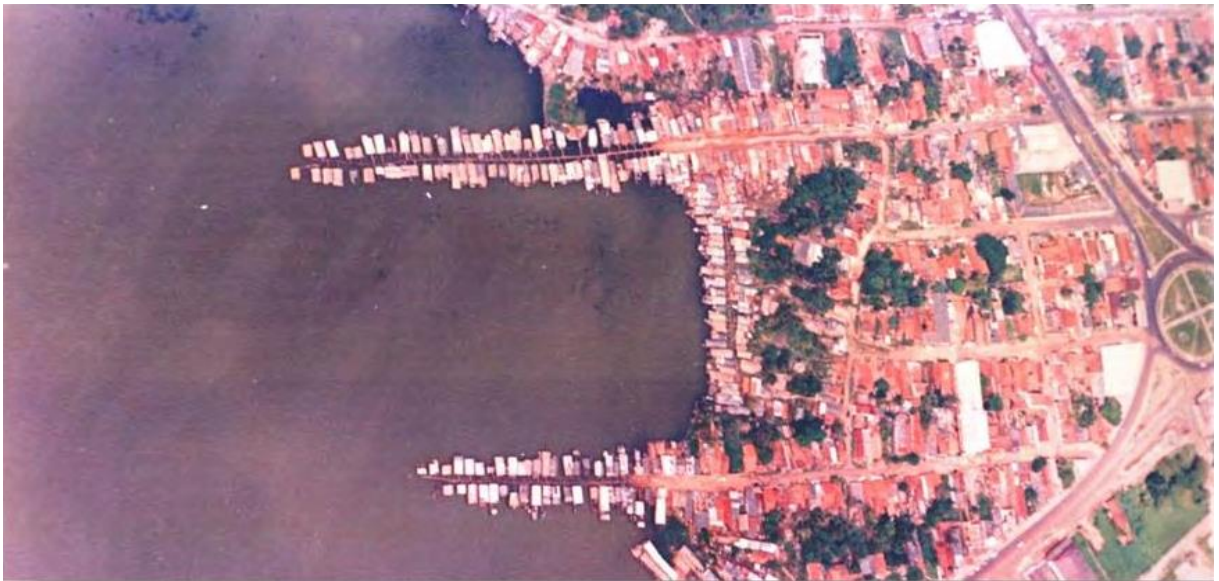
Figura 16 - Extensão das palafitas na Lagoa da Jansen em 1989.

Nesse estudo, eles tentavam buscar soluções quanto aos problemas ambientais, gerados pelas invasões (palafitas) descontroladas, no entorno da Lagoa da Jansen. Segundo Viégas (1996), foi elaborado um Projeto Emergencial de Monitoramento Ecológico da Lagoa da Jansen, tendo como objetivo diagnosticar da perspectiva física, química e biológica as condições ambientais do local, tencionando fornecer subsídios para as ações de saneamento e implantação das obras de engenharia na mesma.

Com o diagnóstico apresentado, para que a Lagoa fosse recuperada foi determinado a remoção das palafitas no perímetro da região, já que as famílias contribuía para a poluição com os dejetos humanos e lixos. Para sanar as condições esgotamento sanitário seria necessário intervenções integradas ao redor da Lagoa da Jansen, conforme Viégas (1996), então foram implantados os projetos de manejo hidráulico, sistema viário, saneamento básico e drenagem.

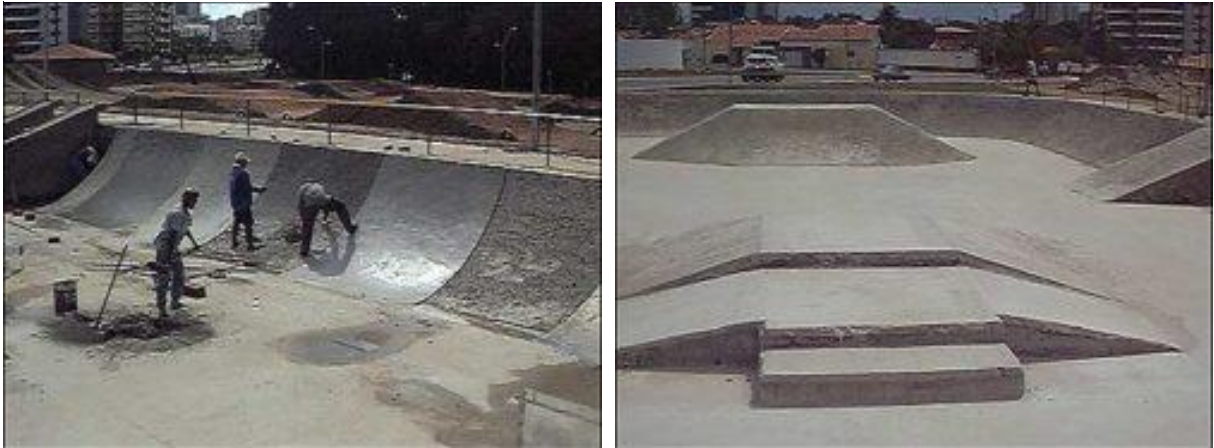
Figura 21 - Construção da pista de skate.

Em 2002 foi inaugurada a pista de skate, o desenvolvimento do projeto foi acompanhado pela Associação Maranhense de Skate (AMS) para corresponder às expectativas dos skatistas. Segundo Cemporcentoskate (2002, p. 1), “a pista é formada por uma área de street completa e uma minirrampa com quatro metros de largura, tudo dentro de um banks oval de 32 metros de comprimento, 28 m de largura e 1,60 m de altura.” A pista de skate fica localizada perto da pista de bicicross, parquinho infantil, quiosques, quadras, pista de cooper e ciclovia.

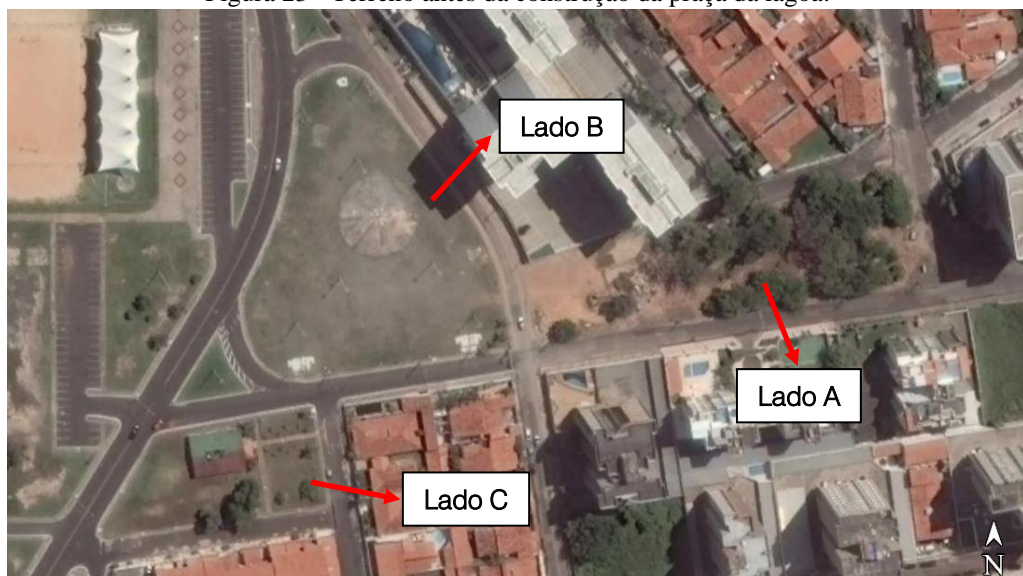
Figura 23 - Terreno antes da construção da praça da lagoa.

Antes da construção da praça da Lagoa, no lado A havia um depósito de lixo e entulho que era foco de doenças, no lado B havia um terreno baldio que durante o mês de junho ocorriam as festas de São João e no lado C funcionava a antiga administração da lagoa.

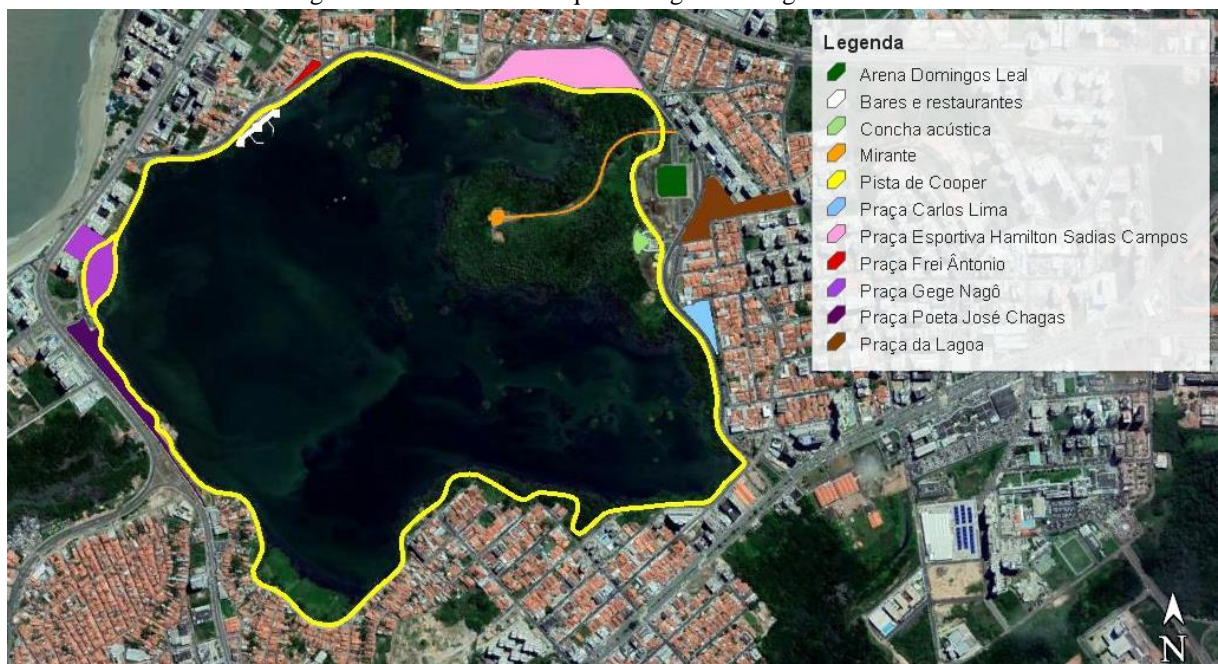
Figura 28 - Setores do Parque ecológico da Lagoa da Jansen.

Estão coloridos onde se localizam os principais pontos do Parque, na parte pintada roxa, foi realizada a primeira intervenção urbanística no Parque, contendo quiosques, praças, o símbolo da Lagoa da Jansen, posto policial, banheiros, estacionamento; também foram construídos nesta primeira intervenção a concha acústica, a pista de cooper, o mirante, a arena domingos Leal, a praça esportiva Hamilton Sadia Campos e a praça Carlos Lima.

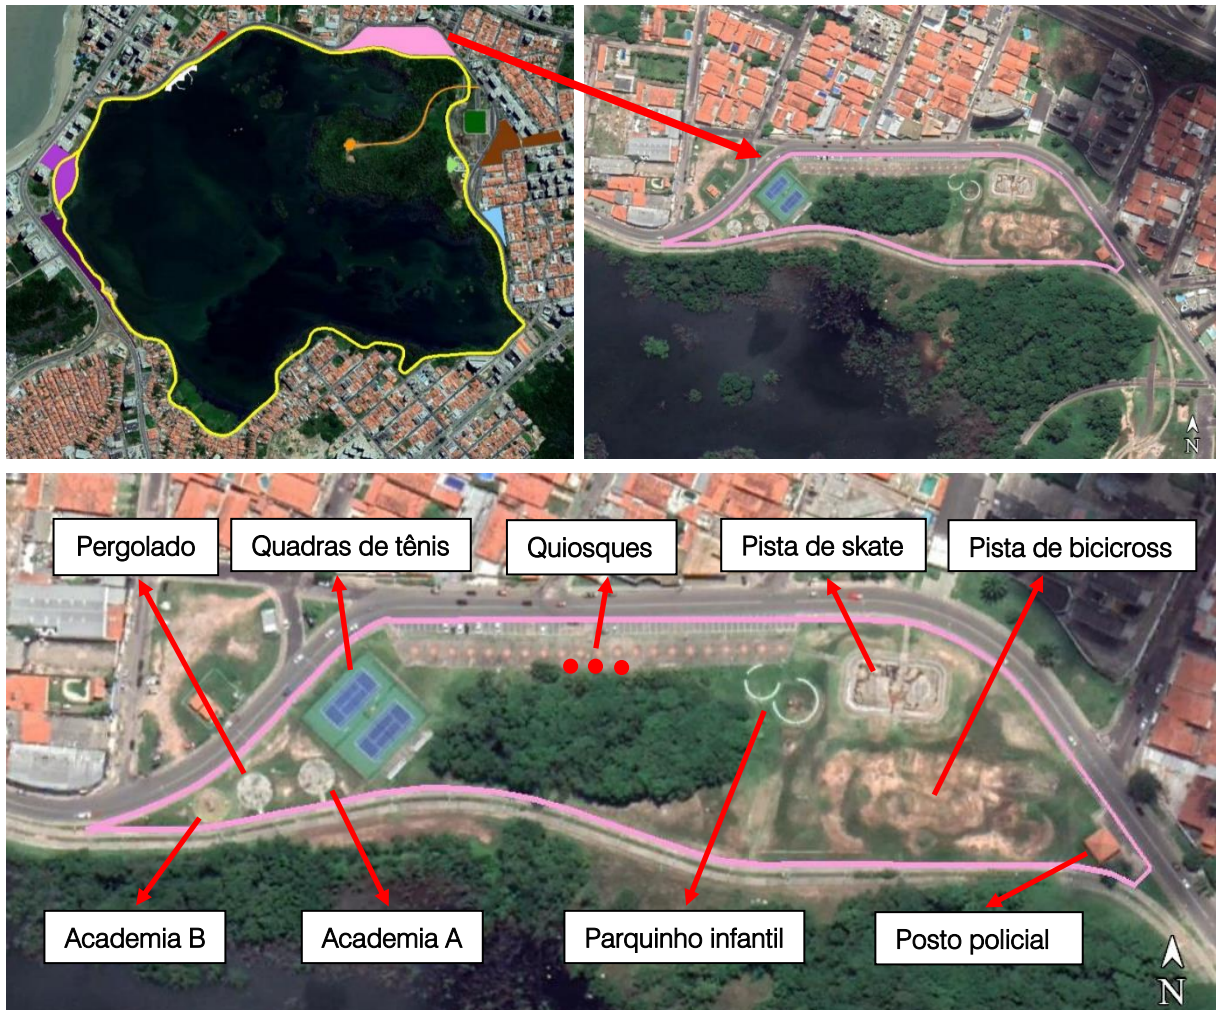
Figura 29 - Praça Esportiva Hamilton Sadia Campos.

Na figura acima, pode-se notar a imagem do setor esportivo do parque, neste local contém as academias ao ar livre, pergolado, estacionamento, quiosques, parquinho infantil, pista de skate, pista de bicicross e um posto policial. Muitos desses equipamentos apresentam-se em péssimo estado, sem qualquer tipo de manutenção, alguns equipamentos acabam se tornando um risco para a população. No passado, este local era bastante movimentado, bem diferente de como se encontra atualmente.

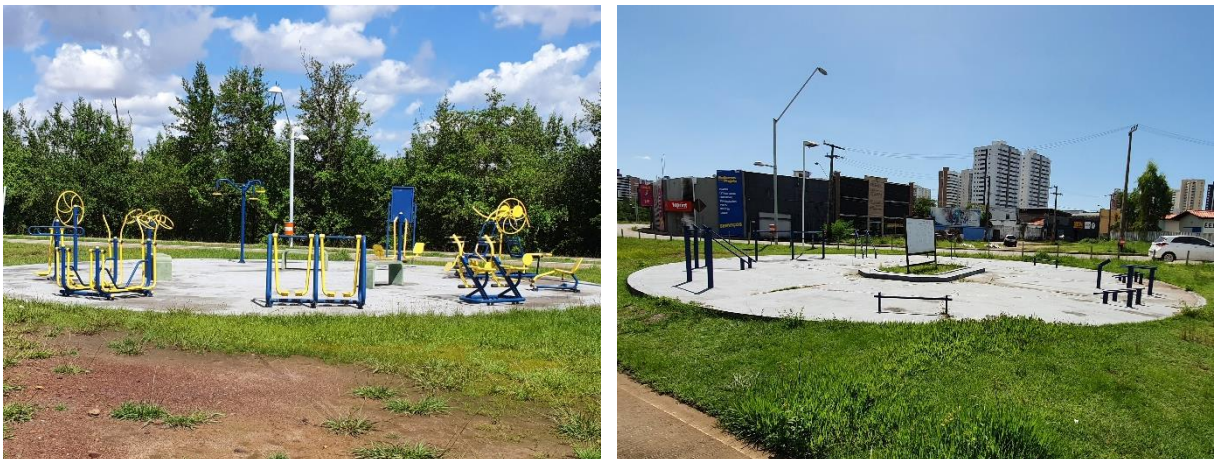
Figura 31 - Academia ao ar livre A (esquerda) e academia ao ar livre B (direita).

Na academia ao ar livre A, o piso encontra-se com rachaduras, os bancos estão ótimas condições, porém não há qualquer tipo de estrutura que propicie sombreamento aos bancos, e a maioria dos equipamentos está em bom estado, poucos estão danificados. Na academia ao ar livre B, as rachaduras no piso são mais intensas que na academia A, de modo que, cresce vegetação através das rachaduras, os aparelhos de ginástica apresentam-se em bom estado. As duas academias são raramente frequentadas, pois estão posicionados próximo de grandes academias particulares.

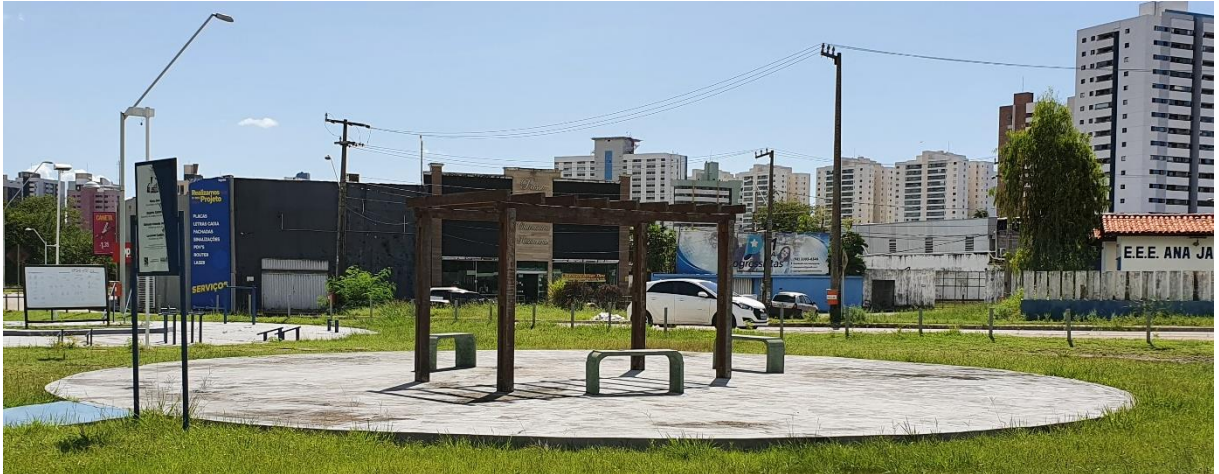
Figura 32 - Pergolado da Praça Esportiva Hamilton Sadia Campos.

O pergolado está situado no meio das duas academias ao ar livre, o pergolado não tem uma conexão com os outros equipamentos/ mobiliários e não possui qualquer tipo de cobertura que gere sombreamento, os bancos foram posicionados ligeiramente afastados do pergolado não se beneficiando das sombras, os bancos estão em bom estado, o piso também está em bom estado, não apresenta rachaduras. Próximo das academias e do pergolado, há duas quadras de tênis, estas encontram-se interditadas, com vários tapumes ao redor.

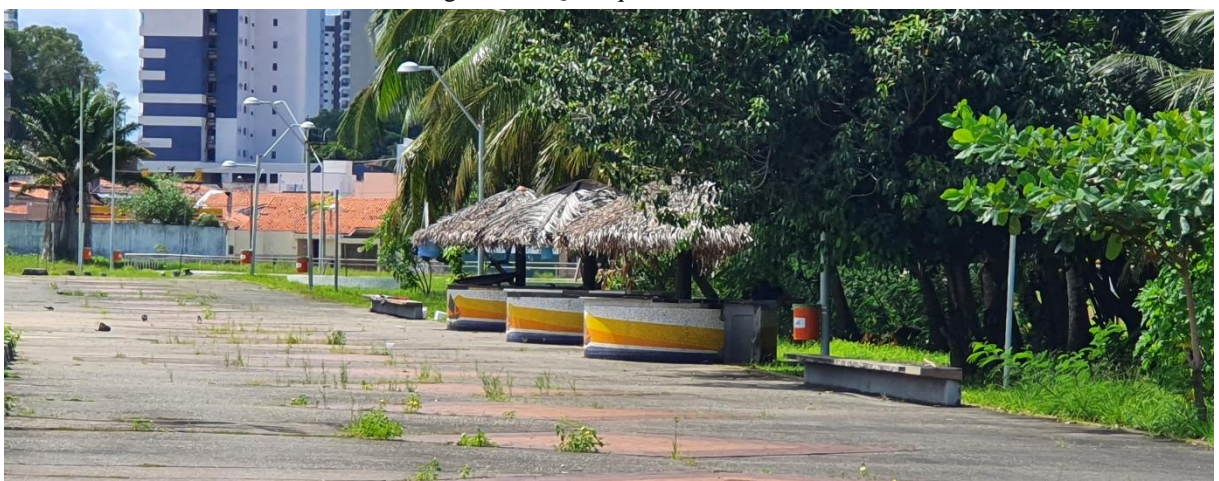
Figura 34 - Quiosques danificados.

Após as quadras, existem três quiosques, suas bancadas estão debilitadas, parte da bancada está quebrada e não possui mais o granito. Próximo dos quiosques, há poucos bancos, estes encontram-se em péssimo estado, sem parte do revestimento, sendo possível ver a estrutura de concreto. Na praça esportiva, foi verificado que há poucos rebaixamentos na calçada para cadeirantes, porém os rebaixamentos não estão conforme as normas brasileiras de acessibilidade (NBR 9050/ 2015), não tem textura e cor diferenciada e não possui as abas laterais. Não existe um paisagismo adequado neste local, atrás dos quiosques, há apenas a vegetação nativa da Lagoa da Jansen, sendo visíveis o lixo e a sujeira deixado pelas pessoas.

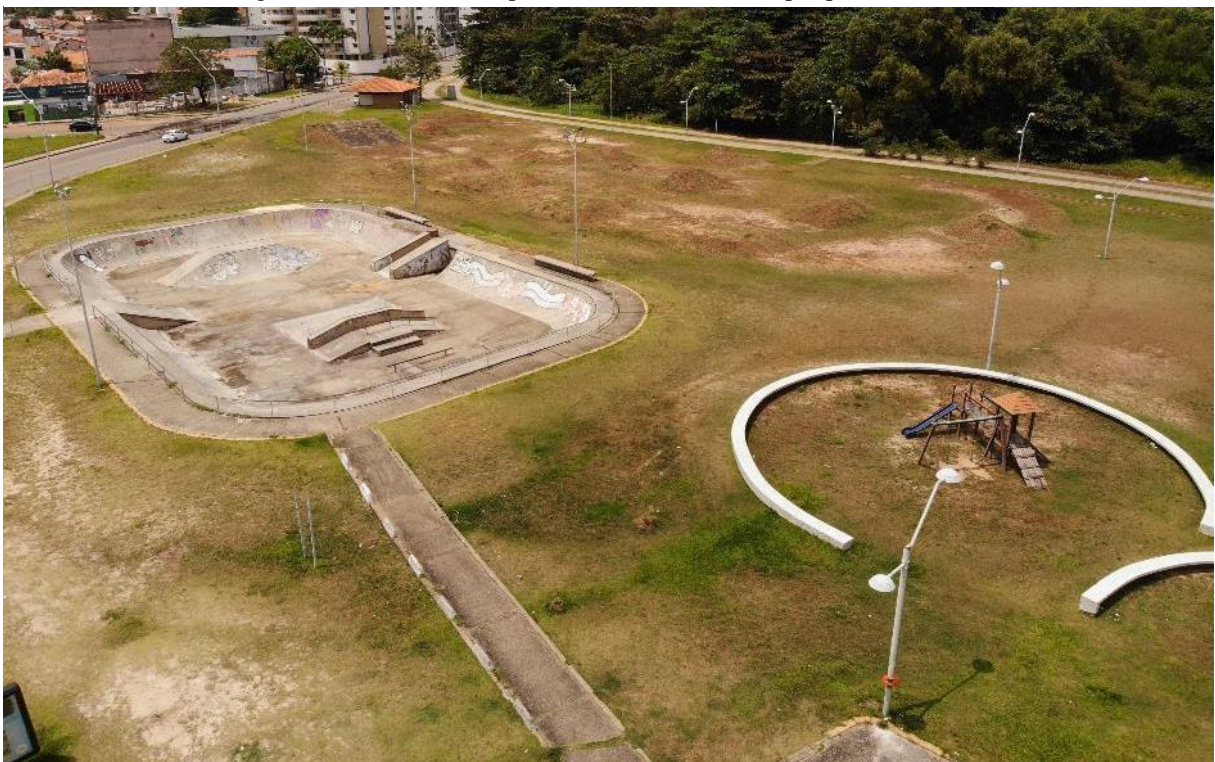
Figura 36 - Foto aérea da pista de skate, bicicross e parquinho infantil.

A pista de skate, bicicross e parquinho no passado eram muito utilizados, poucos frequentam esta área atualmente. Próximo a esses equipamentos, não há um paisagismo adequado, nota-se a falta de distribuição de arborização, estas se concentram em só local (ver figura 29), enquanto que no restante só tem grama, assim, não proporcionando sombreamento.

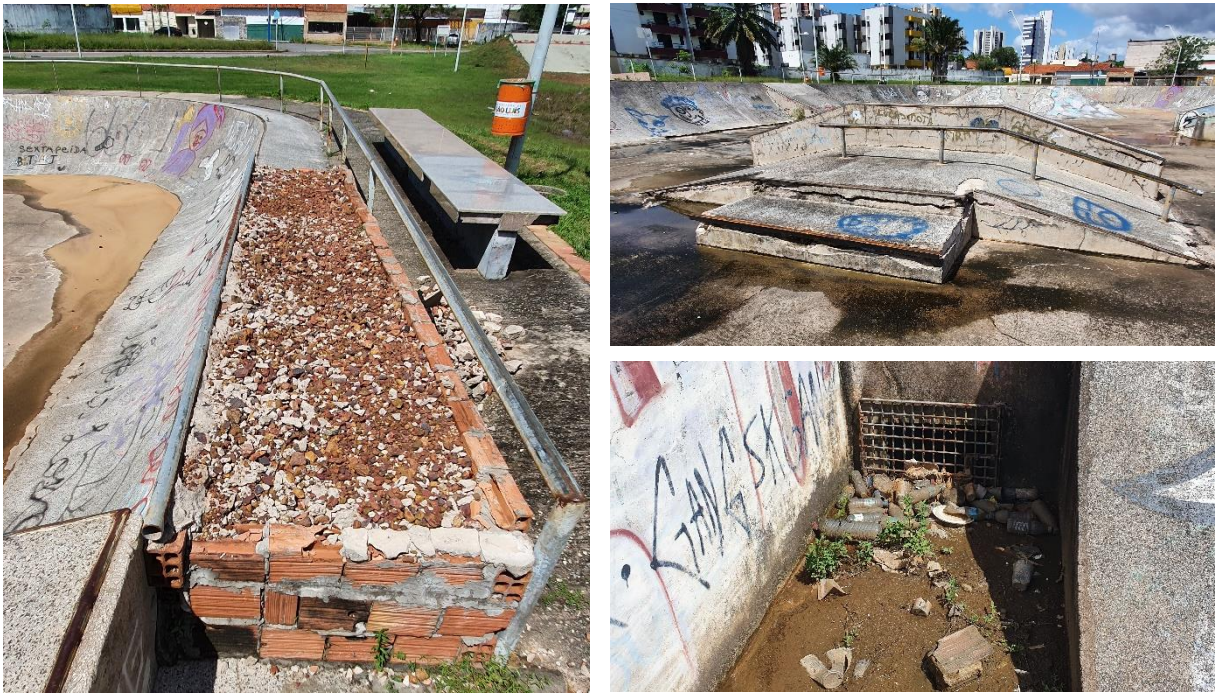
Figura 37 - Pista de skate deteriorada.

A pista de skate encontra-se deteriorada e completamente pichada. O guarda corpo está enferrujado não oferecendo proteção, os bancos encontram-se quebrados e pichados, as rampas estão danificadas, no local havia lixo, areia e poças de água, isto significa que o sistema de drenagem não funciona como deveria, na pista de skate foi realizado algum tipo de construção, porém está inacabada, com o tijolo aparente.

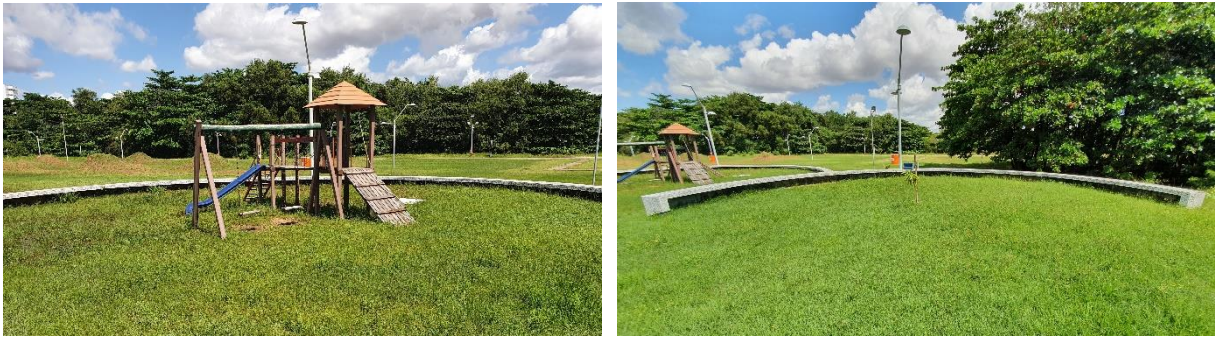
Figura 39 - Parquinho infantil da Praça Esportiva Hamilton Sadia Campos.

Antes, haviam dois parquinhos infantis, um de madeira e o outro de plástico, este já não se encontra no local. Na parte do parquinho infantil de madeira, sua estrutura estava debilitada e a grama estava alta, indicando que não há manutenção e também não há nenhum caminho que interligue o mobiliário urbano ao passeio público.

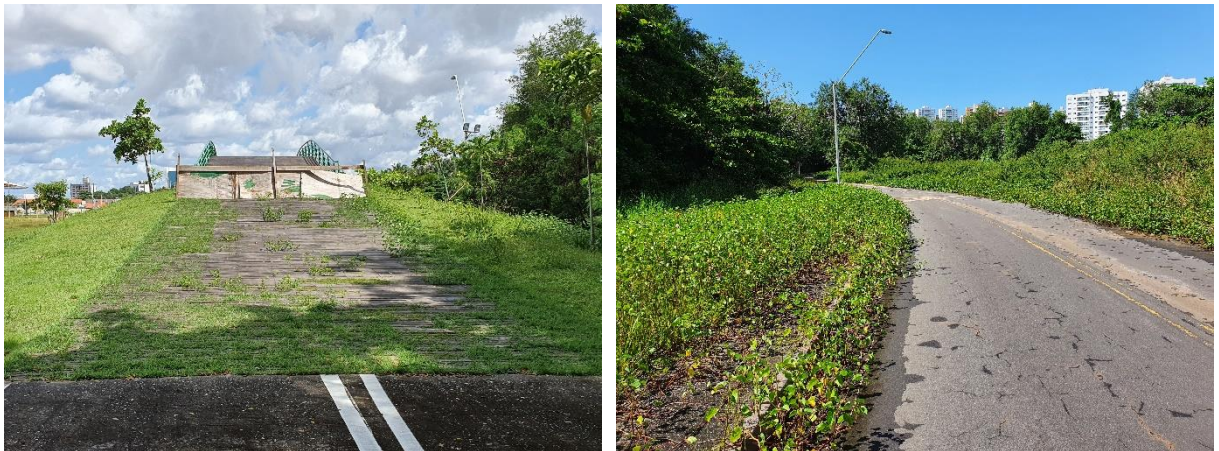
Figura 42 - Acesso ao mirante.

A ponte de madeira que fica acima do acesso ao mirante da lagoa, está interdita com tapumes nas extremidades da ponte para evitar a circulação de pessoas. Parte das tábuas de madeira estão desprendendo e a vegetação invadiu o calçamento da ponte. No acesso ao mirante, em certo ponto da calçada, está encontra-se coberta pela vegetação dificultado o acesso de pedestre até o mirante. Na foto aérea, pode-se observar a estrutura de madeira - em branco - do mirante, entretanto, essa estrutura de madeira foi removida, não possuindo mais a função de contemplação. No local, não tinha lixeiras e tendo bastante lixo, desde papelão até garrafas pet.

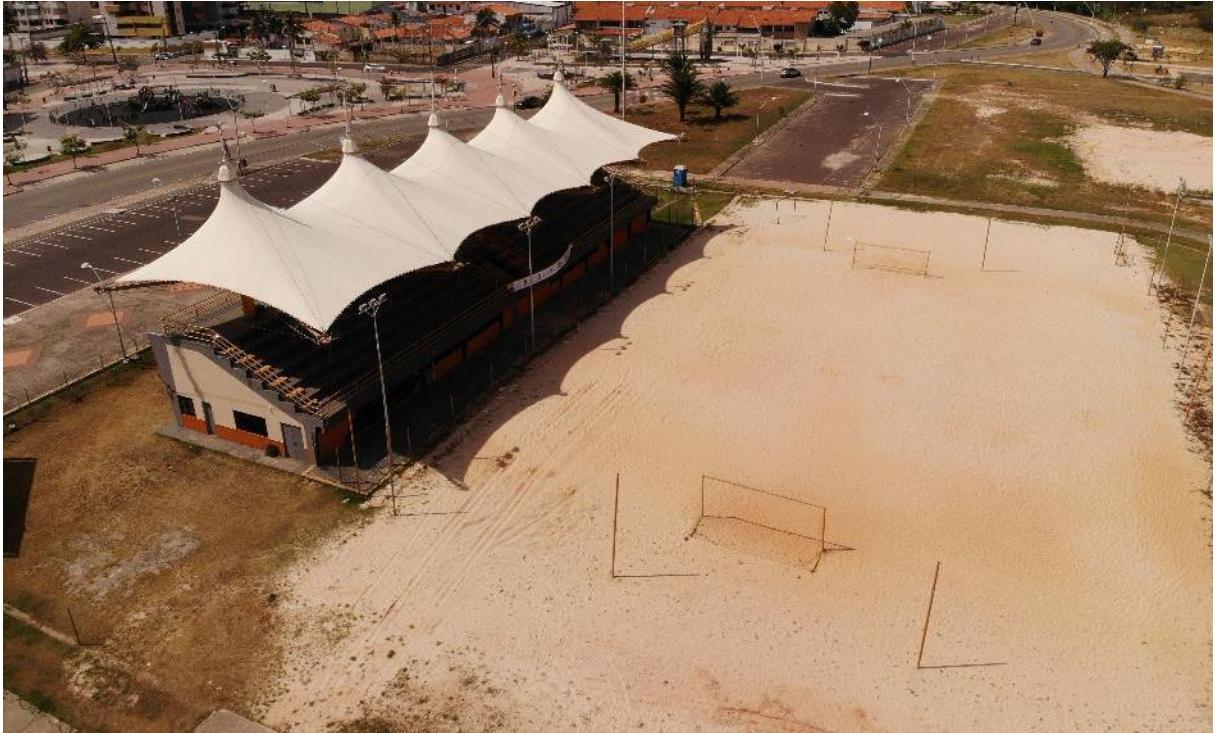
Figura 43 - Foto aérea da Arena Domingos Leal.

A arena ainda é utilizada para campeonatos e treinos. A parte da arquibancada e a cobertura apresenta-se com infraestrutura adequada. Entretanto, no campo de futebol de areia, a trave encontra-se danificada e a rede está quase soltando da trave; o alambrado não abrange toda a arena, encontra-se apenas na parte anterior da arquibancada, este alambrado é baixo, no campo de futebol há apenas a estrutura metálica, mas sem o aramado; não há uma delimitação do campo de futebol, no local foi constatado que os próprios jogadores fazem a demarcação, caminhando em volta do campo.

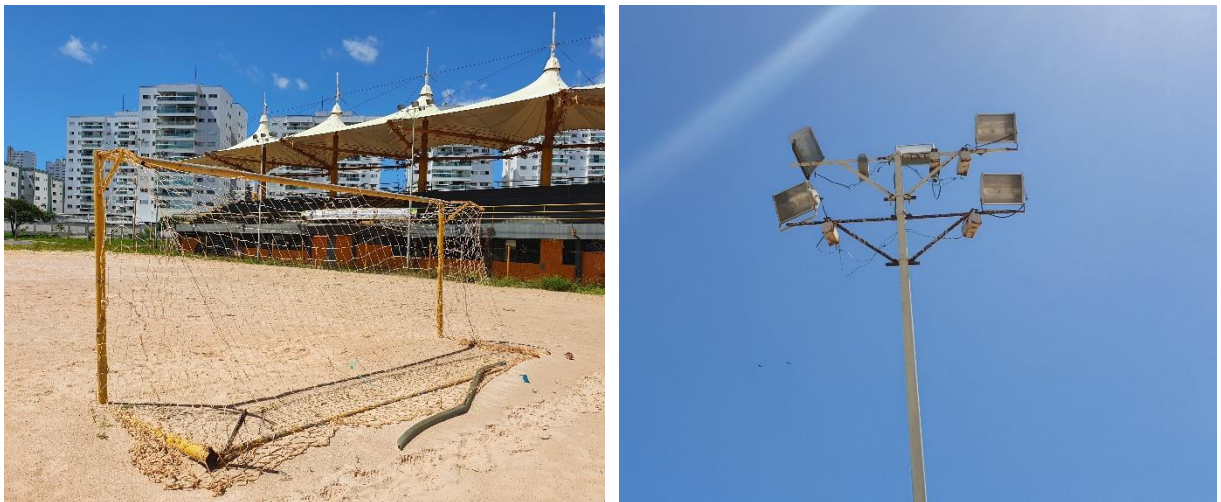
Figura 44 - Equipamentos da Arena Domingos Leal.

Alguns refletores dos postes de iluminação encontravam-se danificados, a ponto de cair, se tornando um perigo aos jogadores, e a estrutura metálica estava enferrujada. No entorno da Arena Domingos Leal, foram observadas algumas lixeiras que possuem o tamanho inadequados para estarem implantadas em espaços públicos e uma tentativa de acessibilidade, o rebaixamento na calçada não está conforme as normas brasileiras de acessibilidade, não tem textura e cor diferenciada e não possui as abas laterais.

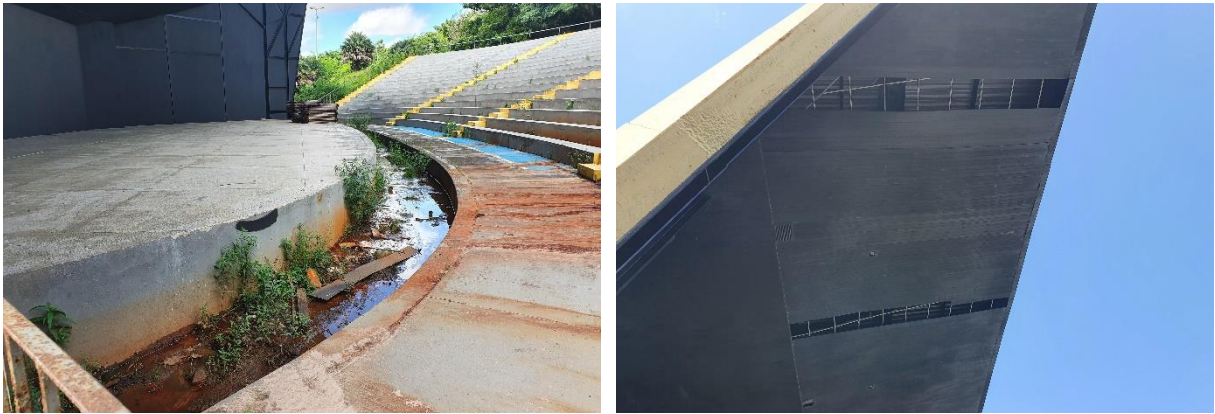
Figura 47 - Problemas encontrados na concha acústica.

A concha acústica foi reformada em 2016 e mesmo tendo sua infraestrutura renovada, ainda apresenta alguns problemas: a proteção da escada não possui corrimão em duas alturas, o guarda corpo não acompanha toda a extensão da escada; o fosso virou um depósito de sujeira, sendo encontrado muito lixo, água parada e mato; no palco foram encontrados vários andaimes abandonados; na arquibancada em concreto, era perceptível a vegetação crescendo através das rachaduras; na cobertura faltava parte do forro.

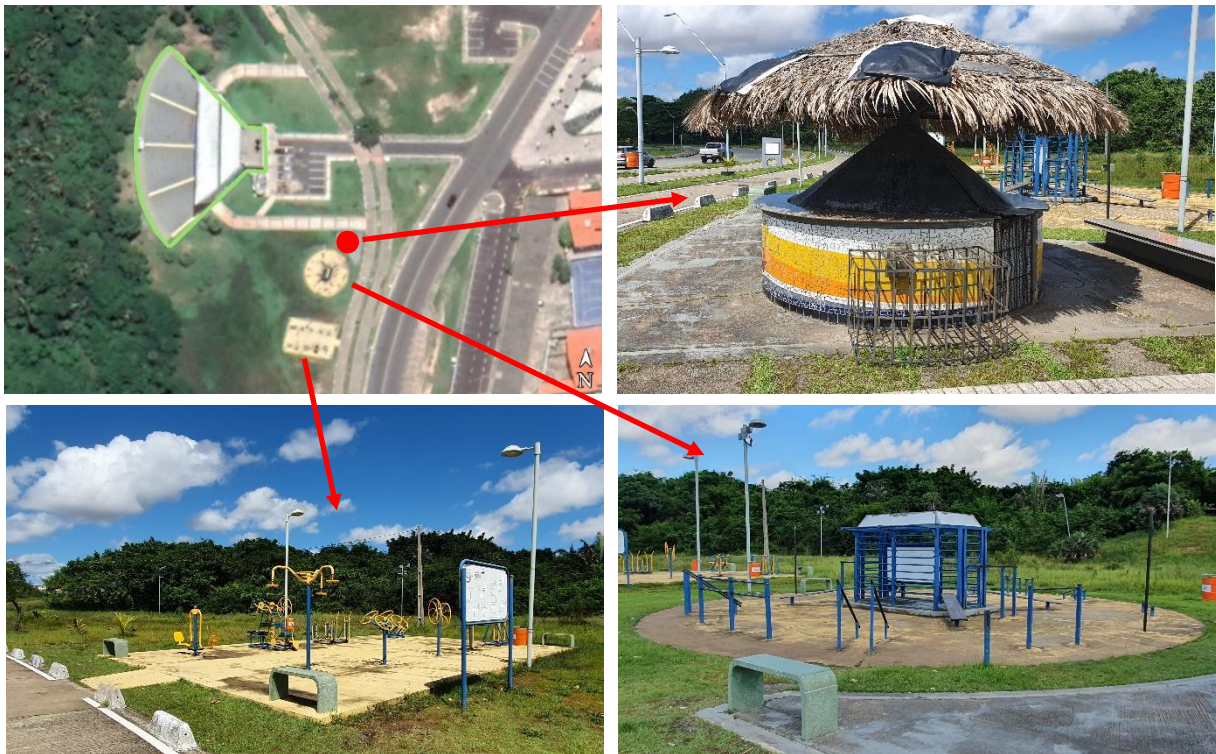
Figura 48 – Quiosque e academias próximos a concha acústica.

Próximo a concha acústica, existem duas academias e um quiosque. Este último, pode-se observar na cobertura que foi feito um remendo improvisado, o revestimento e a

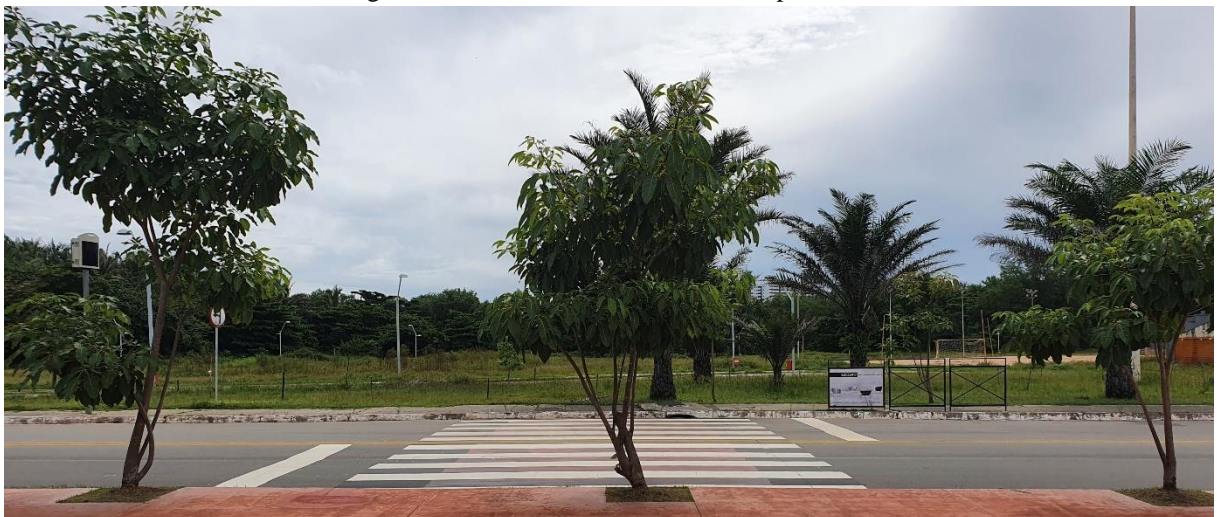
Figura 50 - Árvore na frente da faixa de pedestre.

A presença de vegetação no meio urbano apresenta uma sucessão de benefícios, tanto para a cidade como para o cidadão. Entretanto, a inserção de árvores em determinados locais pode ser um problema, como na figura 50, existe uma árvore implantada na frente da faixa de pedestres, tornou-se um obstáculo dificultando o trajeto dos pedestres; outro fator negativo, é que não há o rebaixamento na calçada, isso prejudica a travessia de cadeirantes e pessoas com carrinho de bebê.

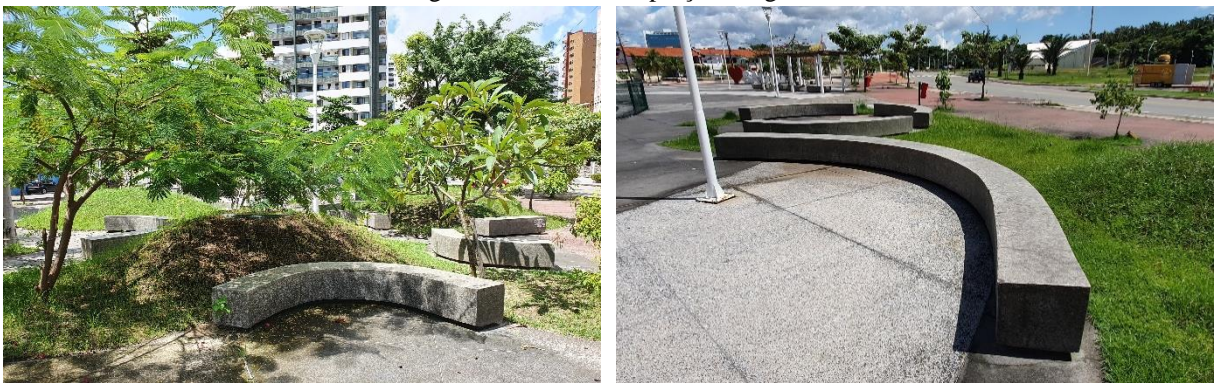
Figura 51 - Bancos da praça da lagoa.

Mesmo que na parte I da praça da lagoa tenha mais arborização que na parte II, a parte I não é agradável no que se refere ao conforto térmico. Em razão disso, a praça é mais frequentada no fim da tarde e começo da noite. No local, foram inseridas árvores de pequeno porte e algumas destas ficam próximas aos bancos, isso acabou tornando-se um problema, pois os galhos das árvores ficam roçando nas pessoas, quando estas sentam no banco. Enquanto, outros bancos ficam completamente expostos ao sol, especialmente os da parte II da praça, sem arborização que proporcione sombreamento.

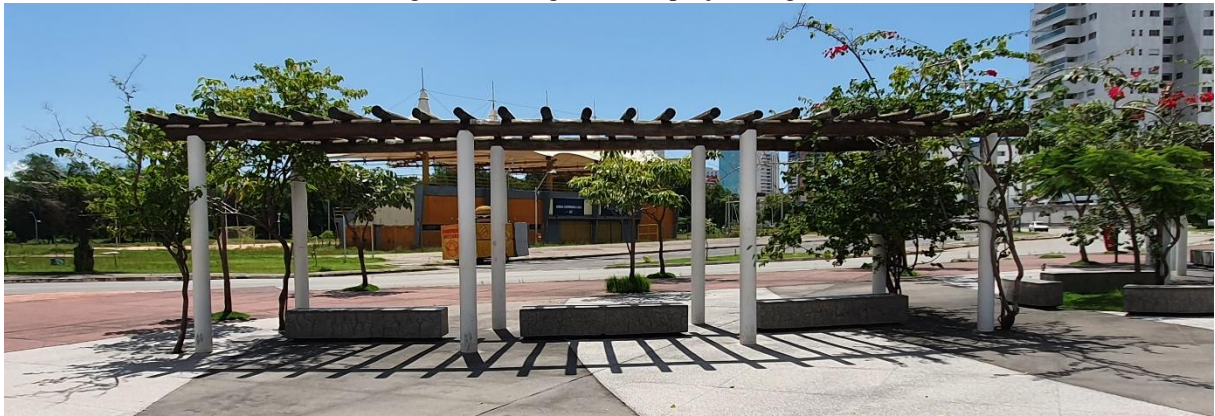
Figura 52 - Pergolados da praça da lagoa.

Na praça existem vários pergolados, do lado dos pilares que ficam na extremidade, há um cano que dentro dele foi inserida uma trepadeira, a intenção é de que, no decorrer do tempo, a planta se desenvolva até cobrir toda a parte de cima do pergolado, desempenhando a função de cobertura. Mas enquanto isso não acontece, os bancos que ficam embaixo do pergolado são expostos aos raios solares, dificultando a permanência das pessoas durante o dia. Em alguns canos, não há mais a trepadeira, os canos ficam acumulando lixo e água.

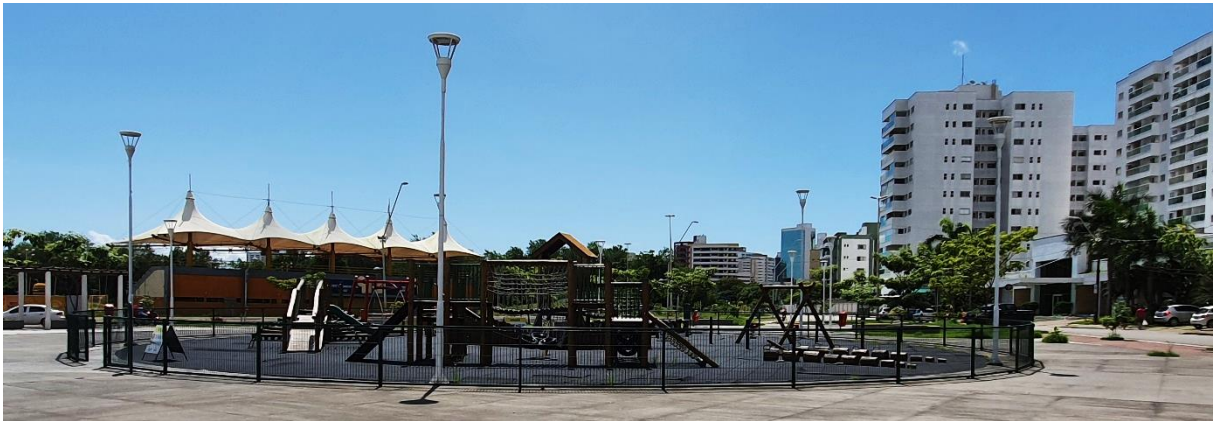
Figura 53 - Parquinho infantil A da praça da lagoa.

No parquinho infantil A, parte do piso de borracha está quase se desprendendo; foi notado vegetação crescendo na margem do piso; o parquinho possui um brinquedo adaptado para crianças com deficiência; os brinquedos e a cerca estavam em bom estado de conservação. No parquinho infantil B, parte das peças do piso de borracha se desprenderam completamente e tendo vegetação entre os espaçamentos do piso e a placa de regras de uso foi pichada.

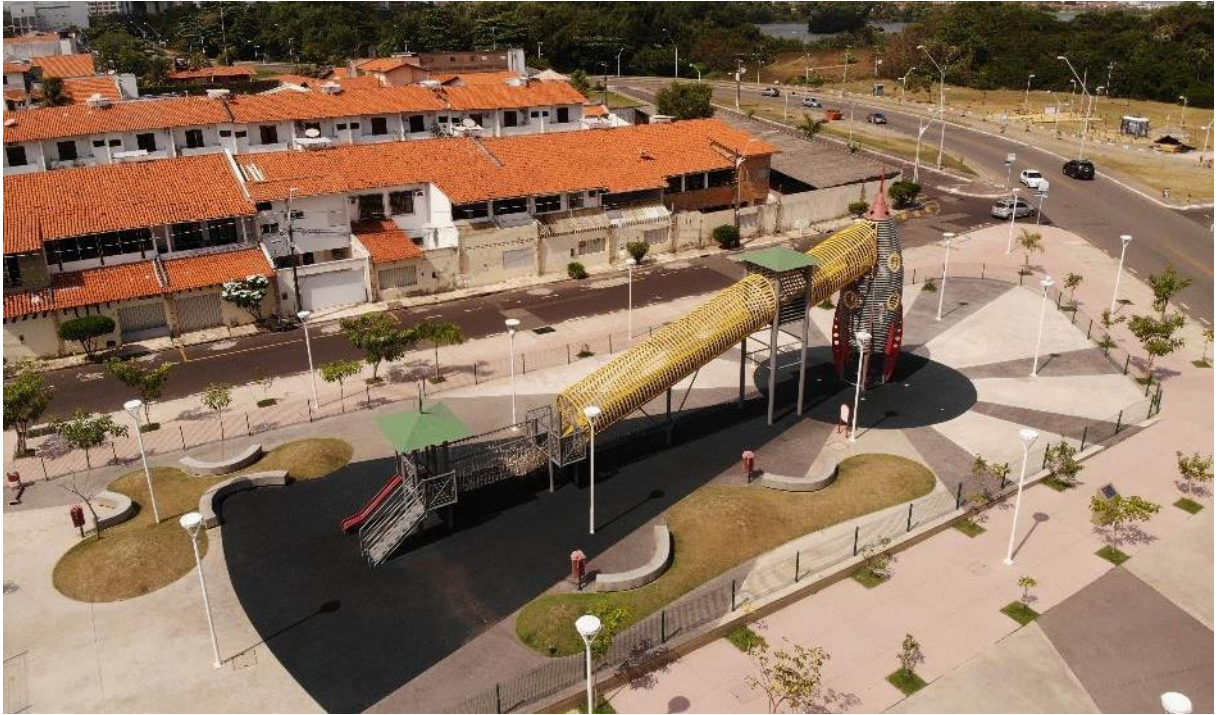
Figura 55 - Foto aérea do foguete.

O foguete está em bom estado de conservação, assim como o piso de borracha. A rampa de acesso ao brinquedo não está conforme as normas brasileiras de acessibilidade, o guarda corpo é composto por barras horizontais, tornando-se um problema, pois permite a escalada por crianças, não há corrimão em duas alturas e este elemento só está um dos lados da rampa. Parte da cerca de proteção estava se desprendendo, foi amarrado um fio de forma improvisada para que a cerca não se solte completamente. Na figura 55, pode-se notar que na parte área do foguete, há duas pequenas porções de vegetação rasteira, mas sem arborização que proporcione sombreamento aos bancos próximos.

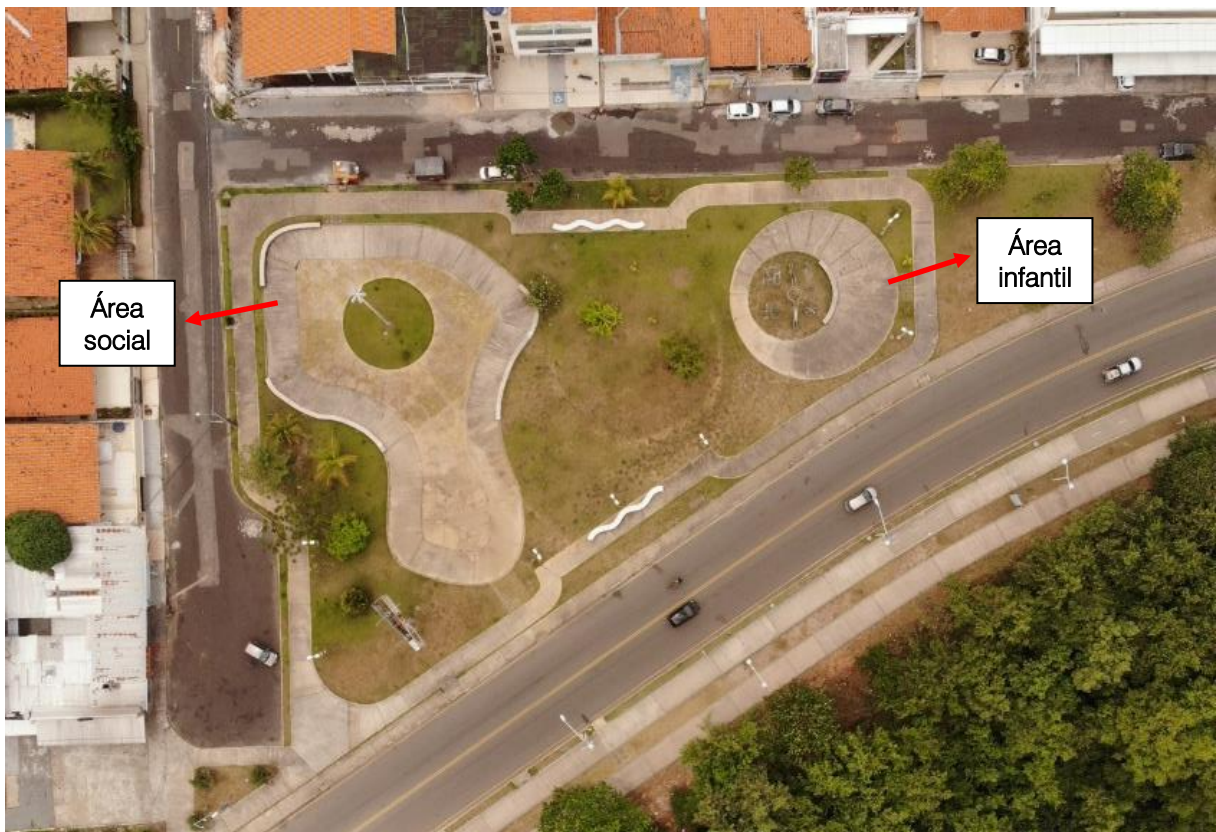
Figura 58 - Foto aérea da praça Carlos Lima.

No passado, esta praça era frequentada por famílias com crianças, ao longo dos anos foi se esvaziando devido ao abandono e da falta de atrativos. O parquinho infantil era um dos poucos atrativos da praça, mas atualmente os brinquedos do foram removidos. Na figura 58, nota-se que não há um acesso interligando a área infantil com a área social. Os caminhos que conectam as duas áreas com à calçada estavam tomados pela grama e lama.

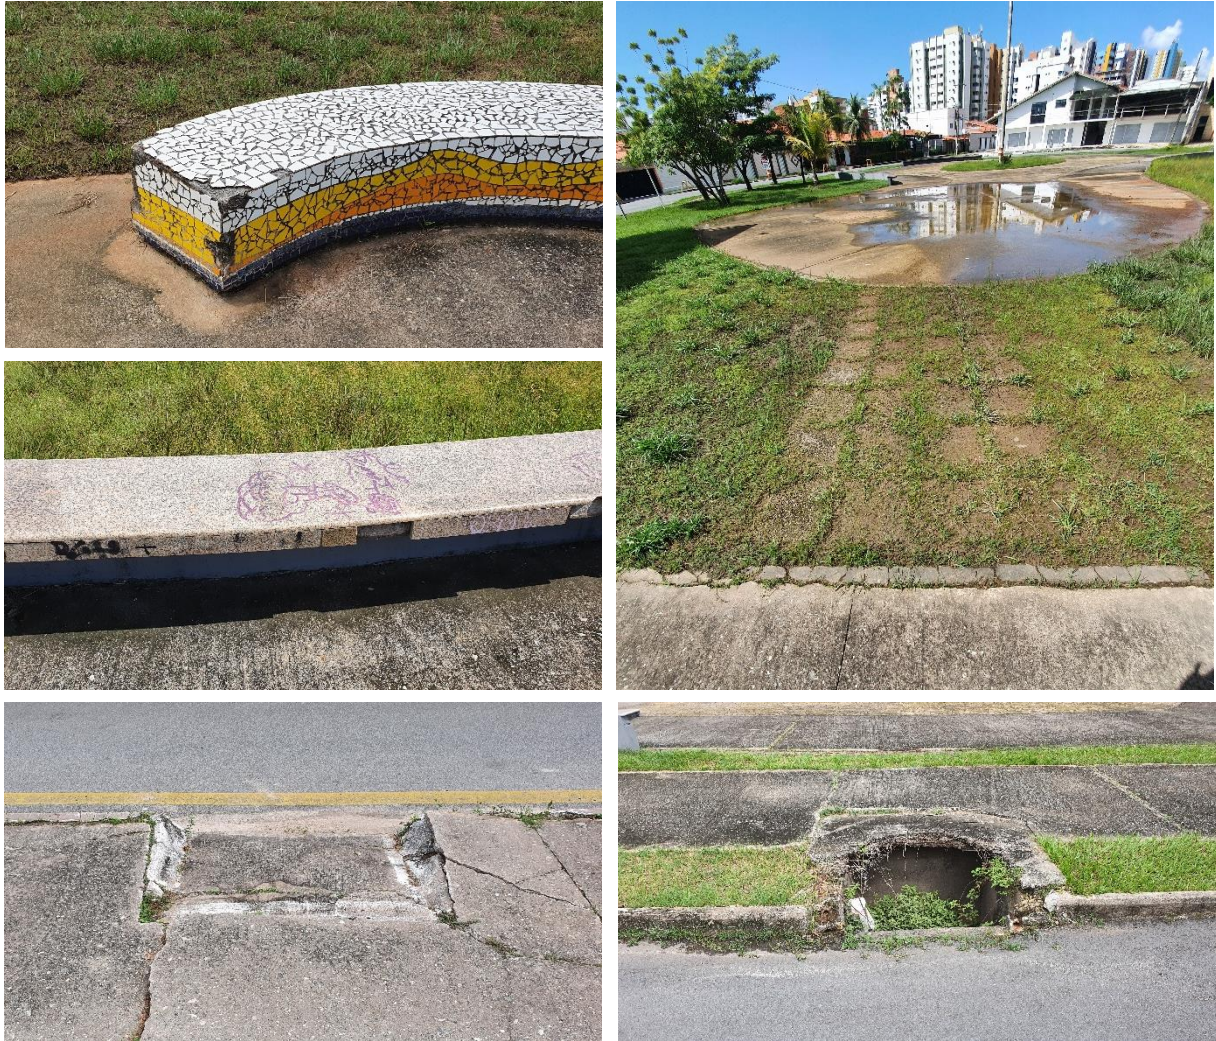
Figura 59 - Problemas encontrados na Praça Carlos Lima.

Os bancos foram pichados e em alguns deles faltava parte do revestimento, estes bancos ficam expostos ao raio solares, pois não há qualquer tipo de estrutura que proporcione sombreamento; o rebaixamento na calçada encontrava-se danificada; no local foi notado o acúmulo de água, como não há o escoamento da água da chuva, se formam poças, a água fica acumulada até que seja evaporada; a grama estava alta, sem uma poda regular, não há uma paisagismo adequado neste local, a quantidade de espécies são insuficientes para proporcionar frescor para a população nos horários de insolação intensa.

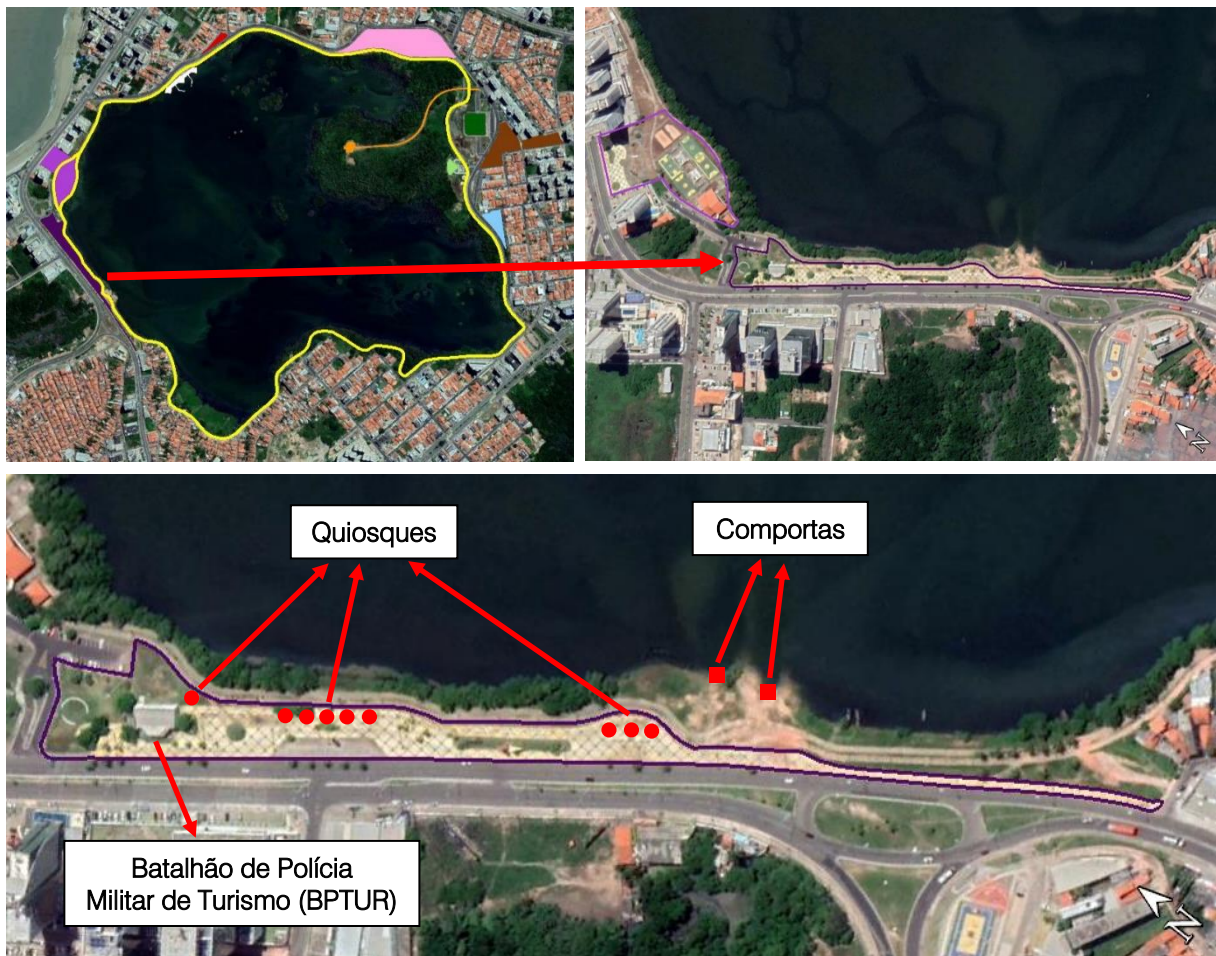
Figura 60 - Praça Poeta José Chagas.

Na visita a praça Poeta José Chagas, sentiu-se um cheiro forte vindo da lagoa. Esta já foi alvo de diversas intervenções de limpeza, contudo, o fedor ainda é um problema recorrente. Os mangues já possuem um cheiro característico, entretanto, o odor fica mais intenso devido ao acúmulo de dejetos/ lixo e a estação dos ventos que movimentam o material orgânico poluído nas profundezas da Lagoa da Jansen.

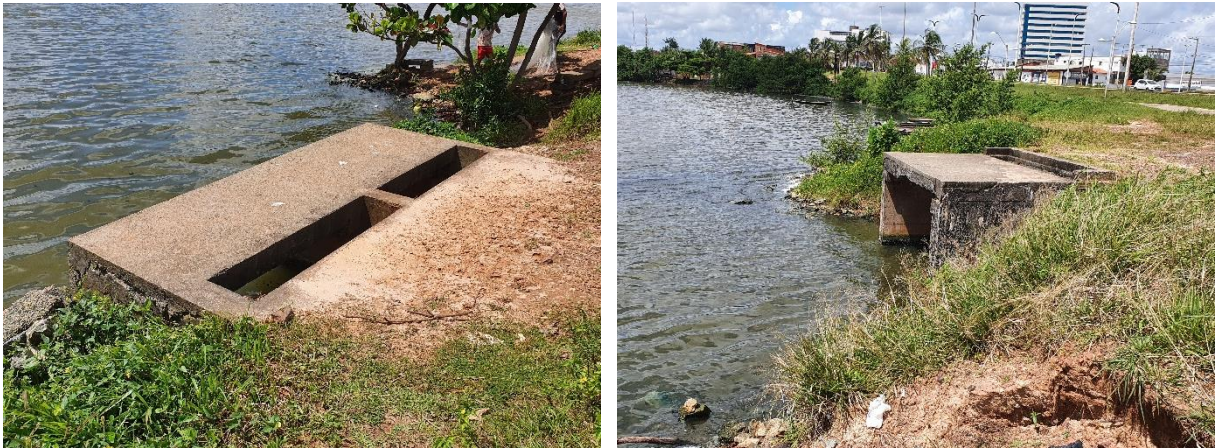
Figura 61 - Comportas da lagoa da jansen.

Perto da praça há duas comportas, em 2017, foi realizada a recuperação para propiciar a movimentação de água. Atualmente, a fauna e a flora da Lagoa são prejudicadas devido ao mau funcionamento das comportas impedindo renovação constante das águas, acumulam o esgoto oriundo de condomínio, casas e comércio no entorno, isto gera a diminuição da qualidade do meio ambiente, além de modificar a região em um ambiente anóxico (baixa oxigenação) devido à elevação da quantidade de matéria orgânica e de resíduos sólidos.
