ÁREAS VERDES COMO ESPAÇOS PÚBLICOS: diretrizes para a reestruturação do
Parque Ecológico da Lagoa da Jansen, em São Luís – MA.

Trabalho de Conclusão de Curso apresentada ao Curso de Graduação em arquitetura e Urbanismo da Unidade de Ensino Superior Dom Bosco como requisito parcial para obtenção do grau de Bacharel em Arquitetura e Urbanismo.

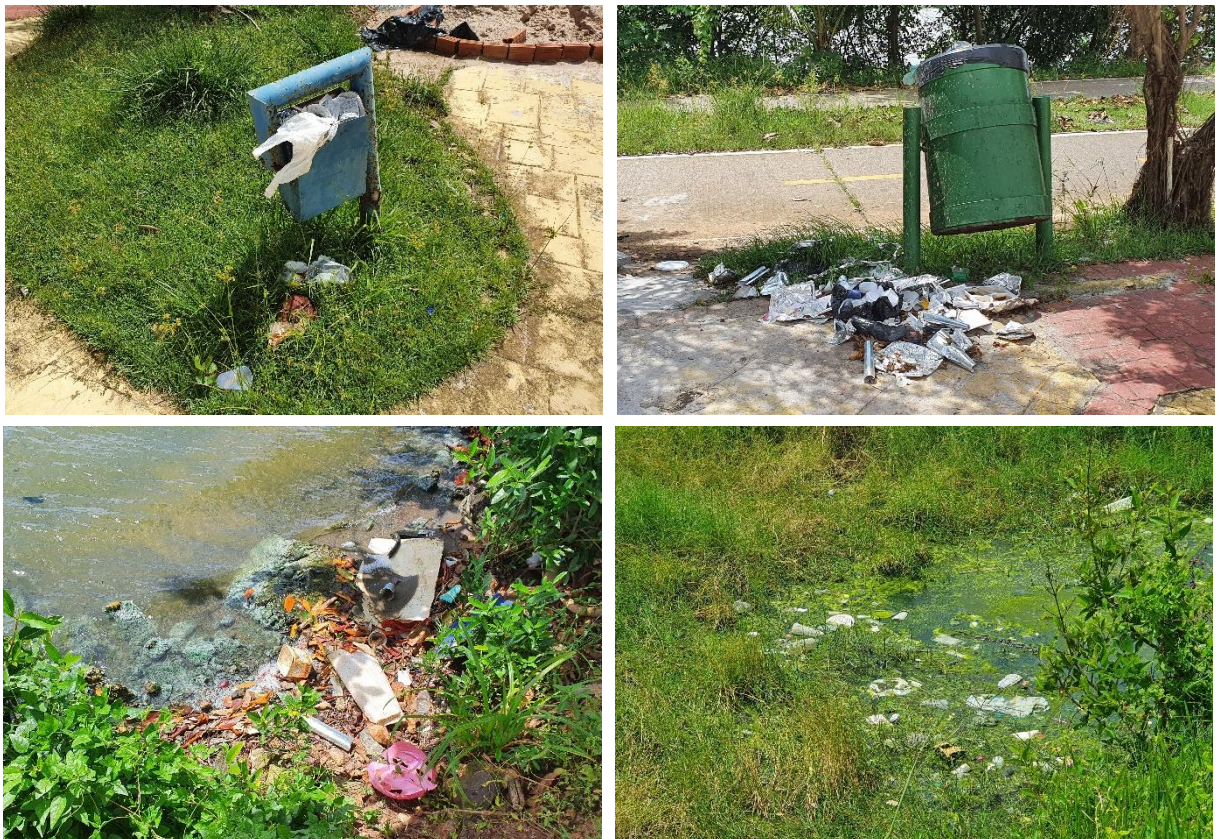
Figura 62 - Lixo na praça e na orla da lagoa da jansen.

Foi observado que na praça existem diversas lixeiras pequenas, este tamanho é inadequado para estarem implantadas em espaços públicos, também existem diversas lixeiras com dimensões maiores, mas tendo muito lixo no chão perto da lixeira, isso indica que na Poeta José Chagas a coleta de lixo é insuficiente, desse modo, muitos resíduos são despejados no chão e no espelho d'água da lagoa, isso causa danos à saúde pública e a biodiversidade marinha e prejudica as pessoas que tiram seu sustento da pesca.

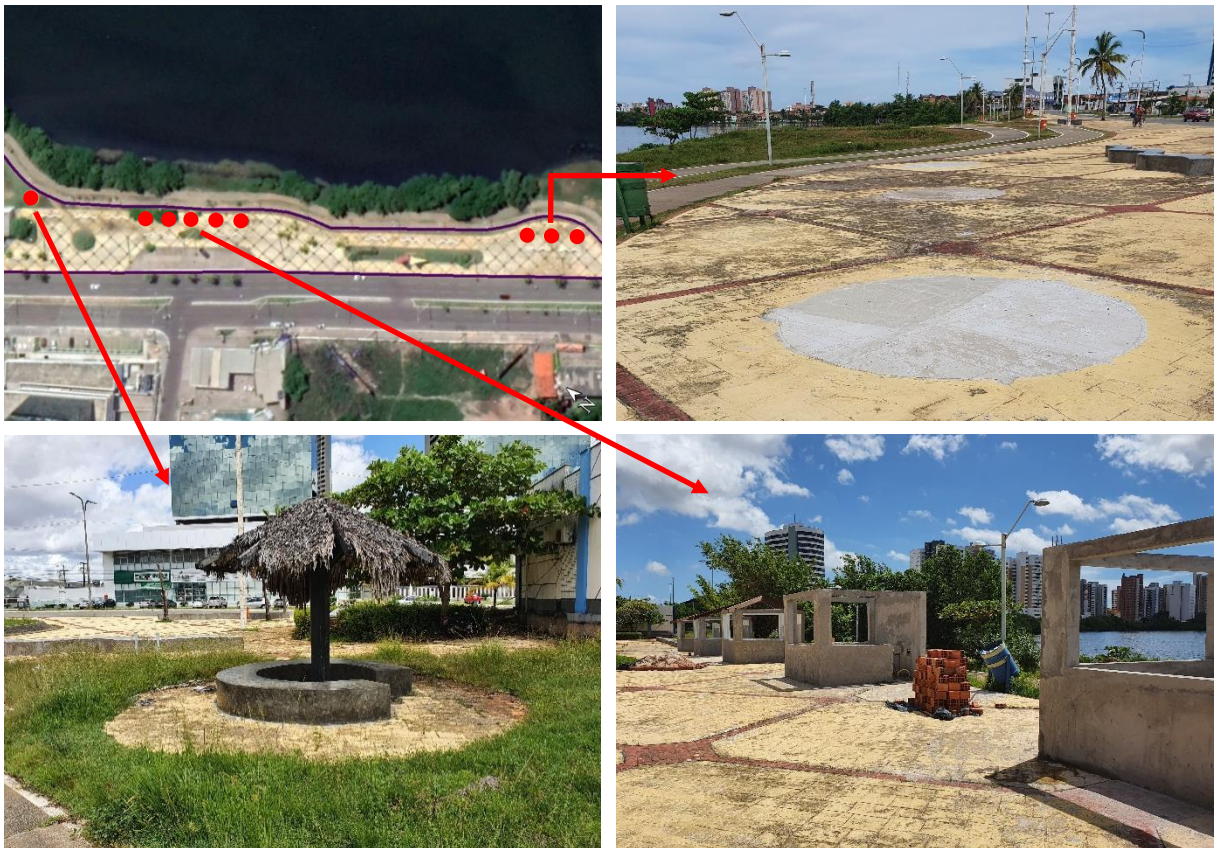
Figura 63 - Quiosques da praça Poeta José Chagas.

No final de 2019 foi iniciada uma revitalização do Parque Ecológico da Lagoa da Jansen, os primeiros locais que foram alvo dessa revitalização foram a praça Gege Nagô e Poeta José Chagas. Nesta última praça, foi notado que três quiosques foram removidos, um quiosque que está localizado atrás da BPTUR, encontra-se completamente degradado e outros cinco quiosques foram demolidos e construídos novos no formato de quadrado, dentro desses quiosques inacabados havia lixo e poças de água. Os bancos da praça foram reformados, mas ainda não adicionaram o revestimento.

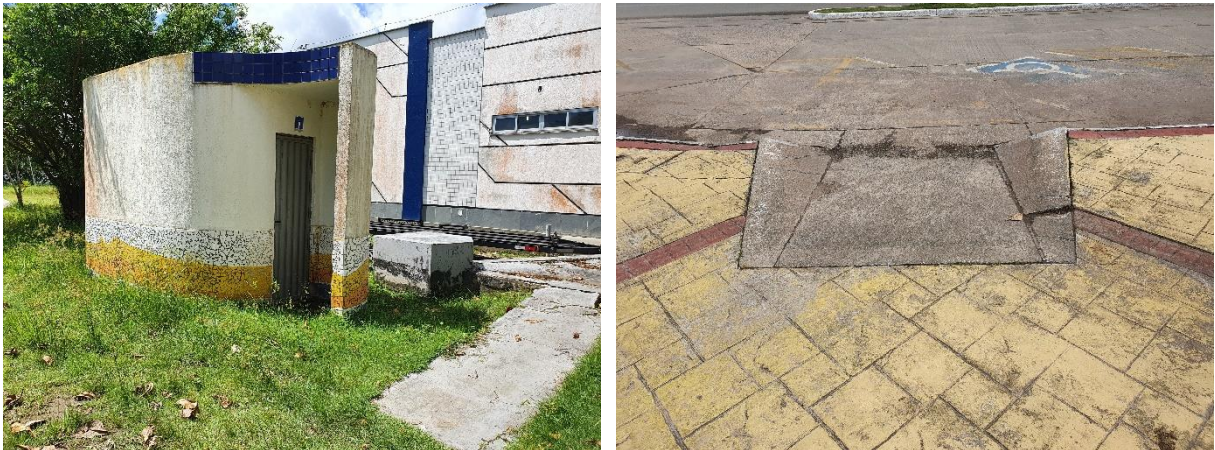
Figura 64 - Problemas de acessibilidade.

O rebaixamento na calçada no estacionamento não está conforme as normas brasileiras de acessibilidade, as abas laterais estão inadequadas, não tem textura e cor diferenciada. O banheiro público também não atende as normas de acessibilidade, e ainda, não possui qualquer tipo sinalização, não correspondendo às expectativas quanto ao seu uso. A rampa que dá acesso ao banheiro está inadequada, a pavimentação da rampa está danificada, não há guarda corpo e nem corrimão, a população pode se lesionar ao utilizar a rampa.

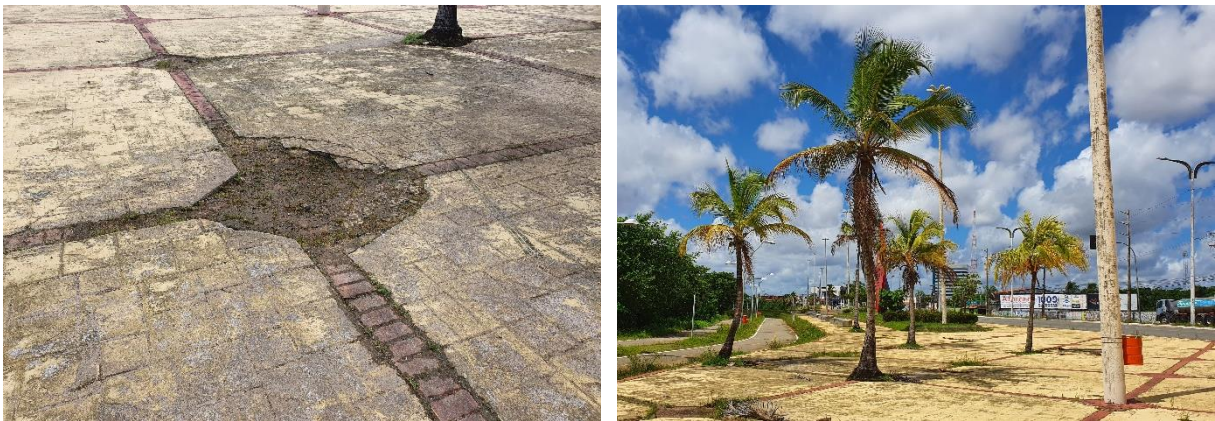
Figura 65 - Paisagismo ineficiente.

O paisagismo urbano proporciona sombreamento e a redução da sensação térmica, a vegetação absorve a radiação solar, assim, diminuindo o rigor térmico das cidades. A praça Poeta José Chagas não desfruta desses benefícios da arborização, no local há várias palmeiras, porém, esta espécie de árvore é inadequada para espaços públicos, as espécies apropriadas devem ter uma copa densa e arredondada, já que proporcionam mais sombreamento. Em alguns pontos da praça, nota-se a inexistência das palmeiras, restando apenas uma lacuna com terra.

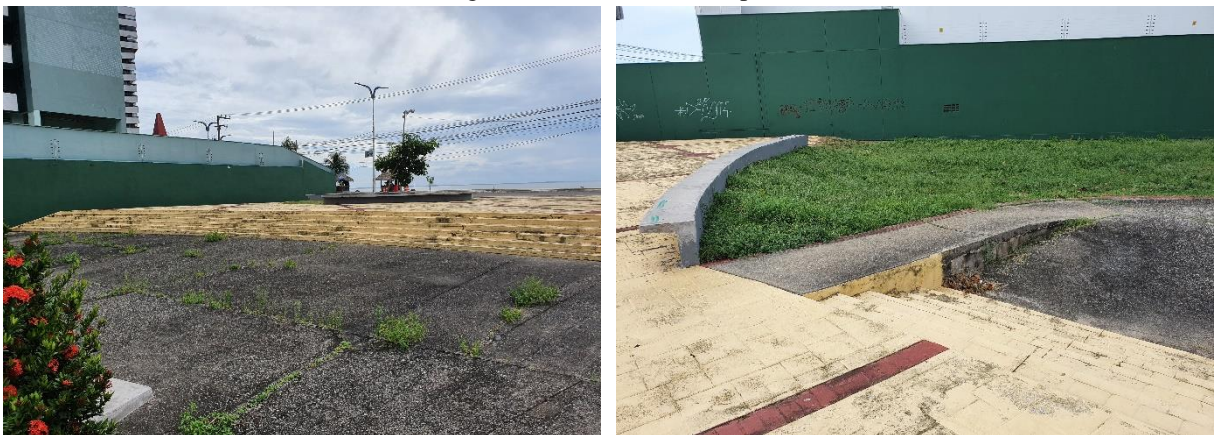
Figura 67 - Escadaria e rampa.

Na área social da praça Gege Nagô há uma grande escadaria, porém sua estrutura está precária com diversas rachaduras, bastante suja e não possui corrimão intermediário. Próximo da escadaria há uma única rampa, entretanto, esta não atende as normas brasileiras de acessibilidade, não contém piso tátil, corrimão, guarda corpo e guia de balizamento, este elemento delimita o espaço de circulação de pedestres e sendo usado por deficientes visuais como referência.

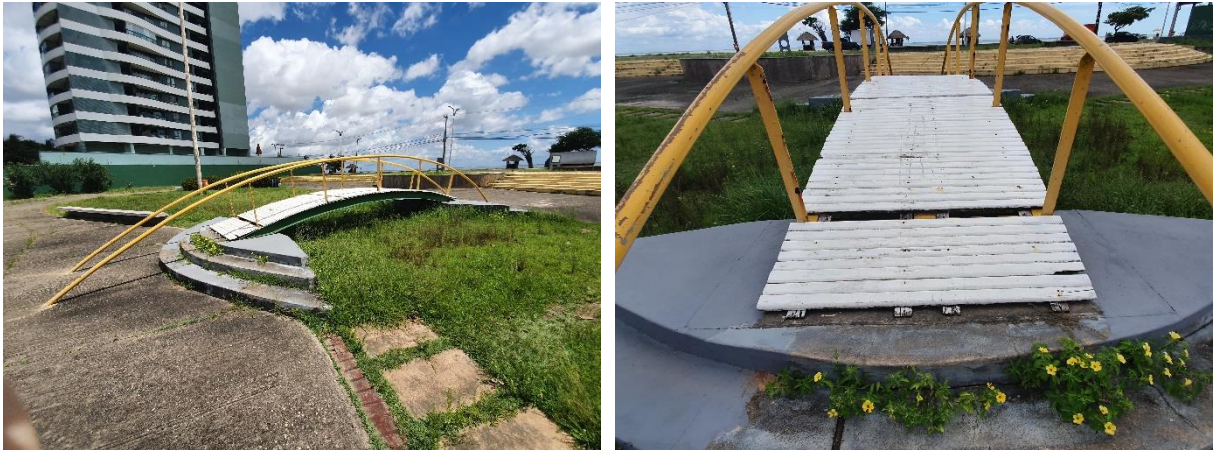
Figura 68 - Passarela.

Foi observado a presença de uma passarela, no entanto, sua estrutura encontra-se debilitada, nota-se a ausência de parte do calçamento e algumas peças de madeira estavam se despendendo. Já sobre a proteção da passarela, o corrimão estava enferrujado e não dispunha do guarda corpo, este é fundamental para proporcionar segurança e prevenir quedas. Outro fator negativo na passarela é que os cadeirantes não podem utilizá-la, uma vez que em sua extremidade existem três degraus, sendo que havia vegetação crescendo através das rachaduras.

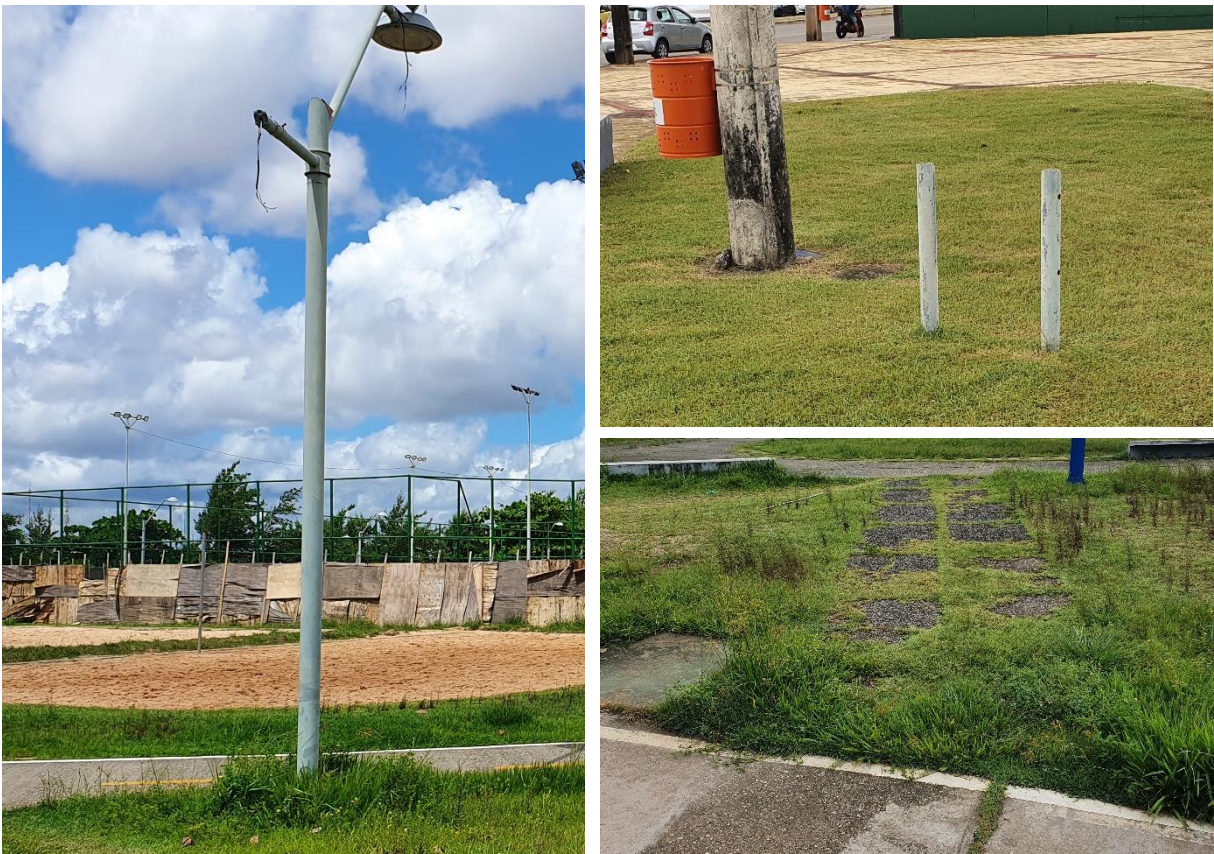
Figura 69 - Poste de iluminação, lixeira e caminho.

No local, notou-se que um poste de iluminação estava danificado, sem uma das luminárias e com os fios elétricos expostos, assim não proporciona iluminação adequada quando os usuários utilizam a praça no período noturno. Há poucas lixeiras e em alguns pontos não existe mais a lixeira, restando apenas a estrutura metálica. Os caminhos que conectam a praça com a pista de cooper estavam tomados pela grama. Na praça há uma carência de arborização, não proporcionando frescor para os usuários nos horários de insolação intensa

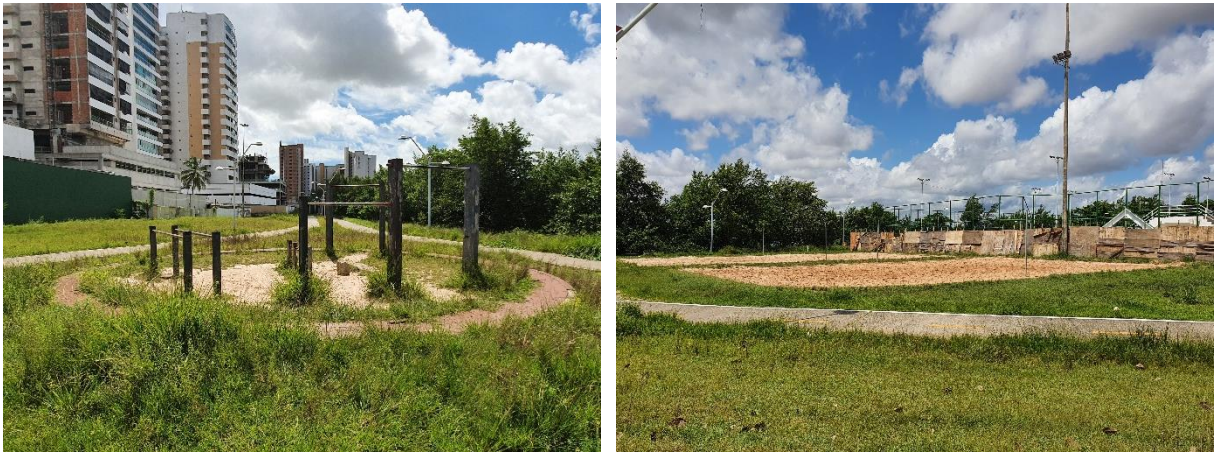
Figura 70 - Academia e quadras de vôlei de praia.

Na praça, há uma academia, esta encontra-se completamente deteriorada, a vegetação invadiu o espaço. Perto da academia existem duas quadras de vôlei de praia, porém não possuem alambrado, este é uma ferramenta importante para espaços de lazer, uma vez que oferece vantagens tanto para os usuários quanto para o fechamento da quadra, pois impede que a bola saia da quadra ou ocorra invasão na partida. Adjacentes as quadras de vôlei de praia, situa-se as quatro quadras poliesportivas e um restaurante, mas estes ambientes estão interditados com diversos tapumes no entorno.

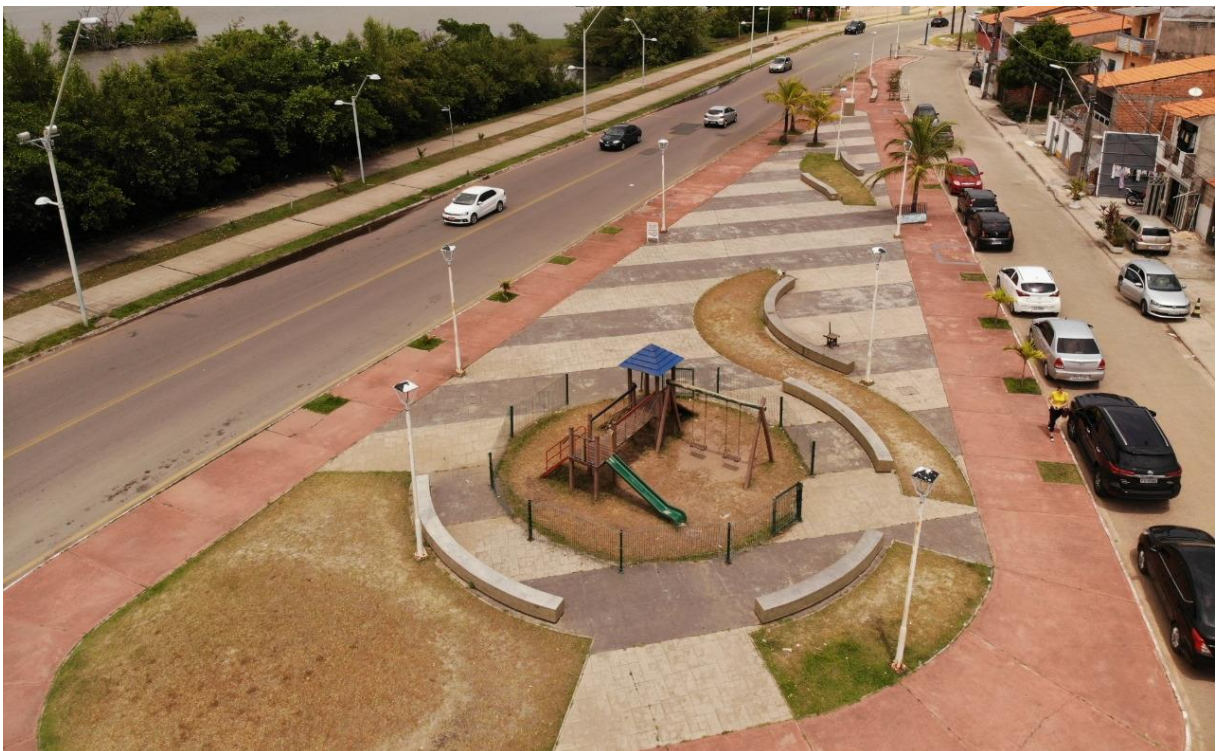
Figura 73 - Foto aérea da Frei Antônio.

A praça é bastante utilizada pela população de baixa. Assim como ocorreu na praça da Lagoa, a praça Frei Antônio foi muito pavimentada e tem pouca vegetação, não proporcionando conforto térmico para a população nos horários de insolação intensa, logo, a

praça é utilizada com regularidade a partir do entardecer.

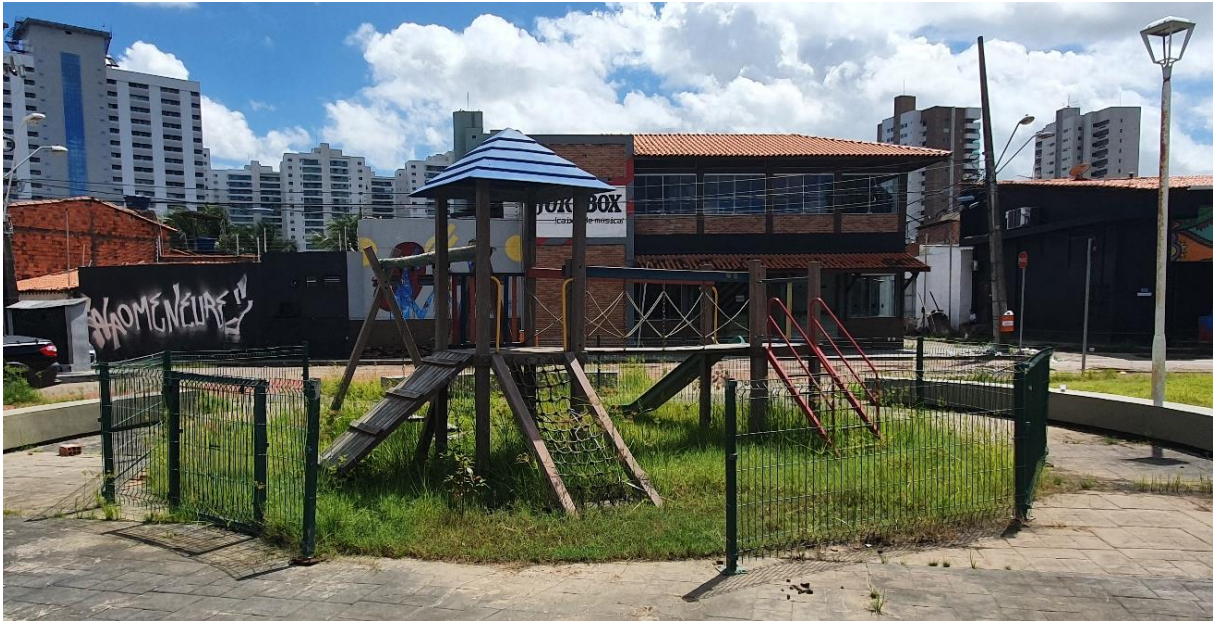
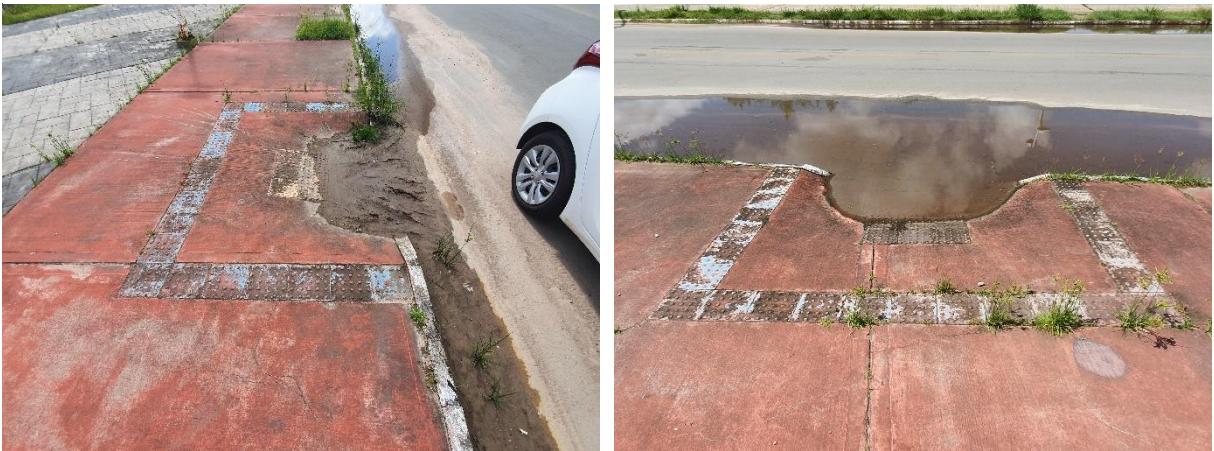
Foi verificado que existem poucas lixeiras, algumas pessoas acabam jogando lixo no chão e poluindo o local, sendo encontrados desde papelão até um tijolo. Na praça, a grama estava alta, indicando que não há uma manutenção frequente. No parquinho infantil e o cercado metálico, suas estruturas estavam debilitadas, tornando-se um perigo para as crianças. Na praça há mecanismo de acessibilidades, contudo, os rebaixamentos na calçada acumulavam água e lama, dificultando o acesso por cadeirantes e pessoas com carrinho de bebê.

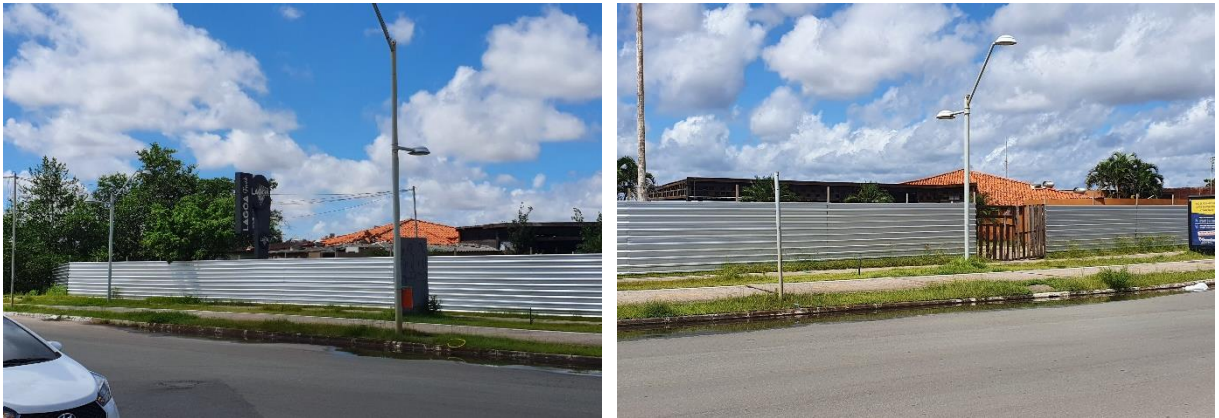
Figura 76 - Bares e restaurantes interditados.

Os bares e restaurantes atualmente encontram-se interditados, mas anteriormente a essa interdição, os estabelecimentos estavam abandonados. No passado, era considerado um ponto turístico, que agitava a vida noturna, era muito frequentado por turistas e moradores, nesses estabelecimentos contam com dois píers, que eram muito usados por pessoas que praticavam pescaria amadora ou queriam apreciar a vista da lagoa.

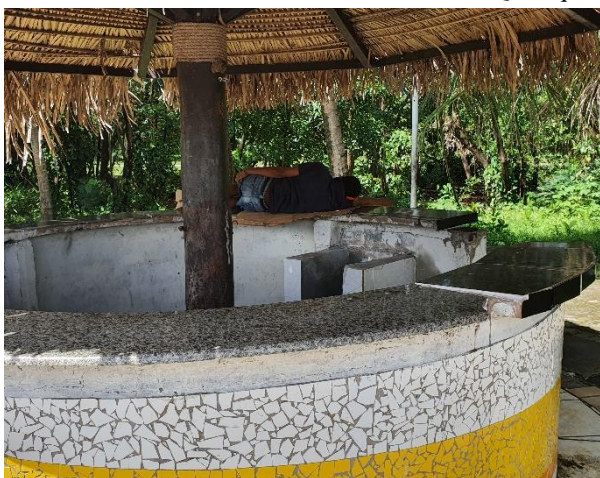
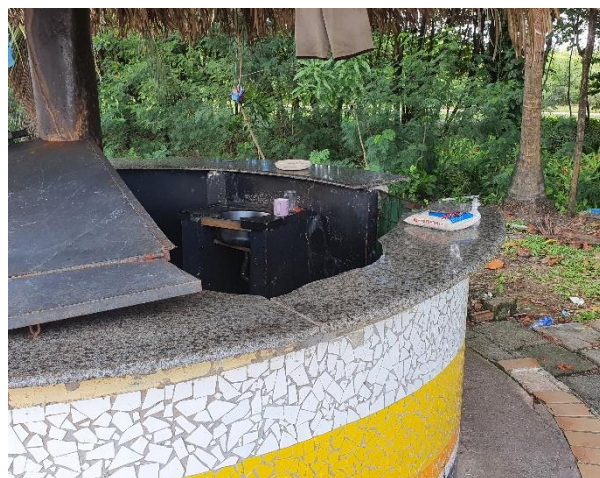
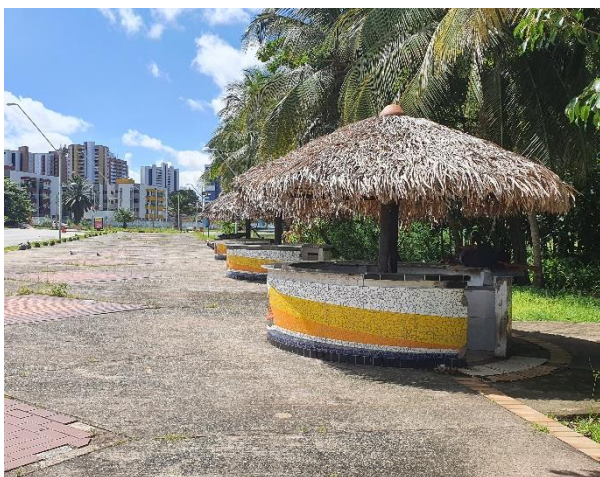
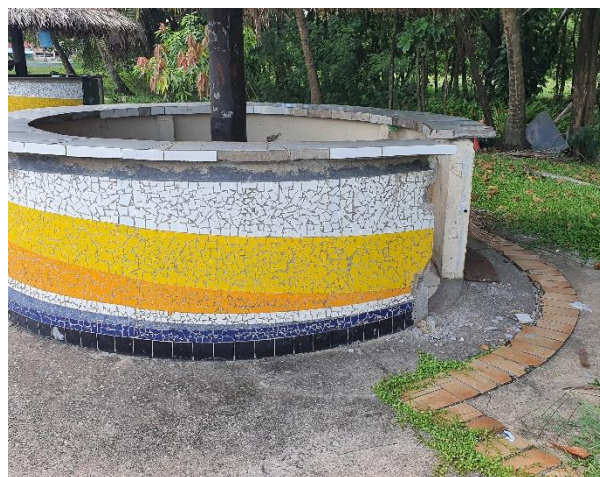
Quiosques debilitados.

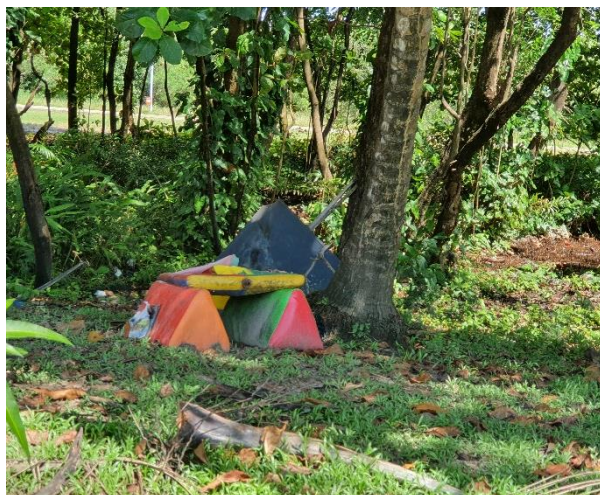
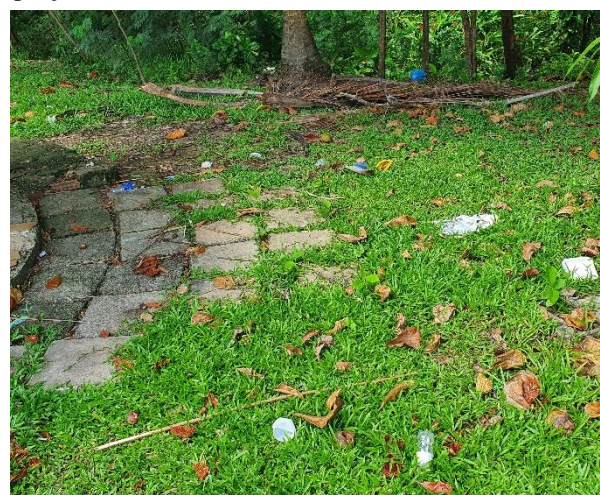
Lixo na praça.

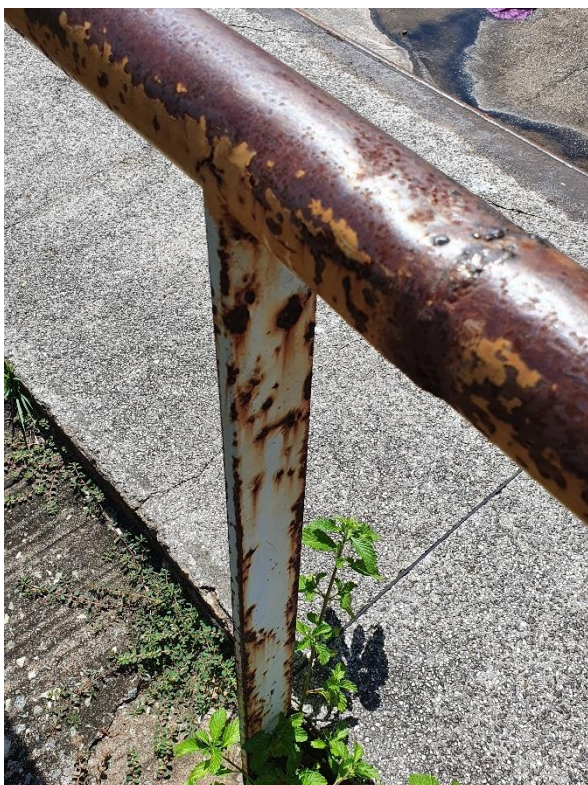
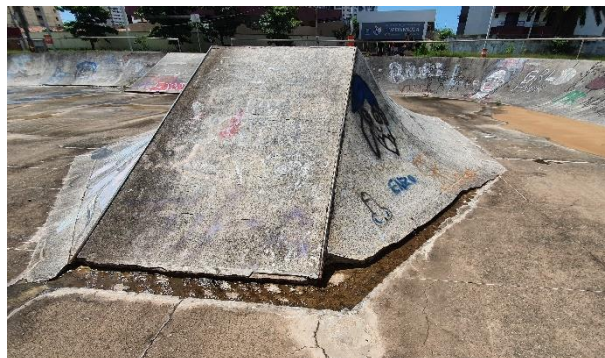
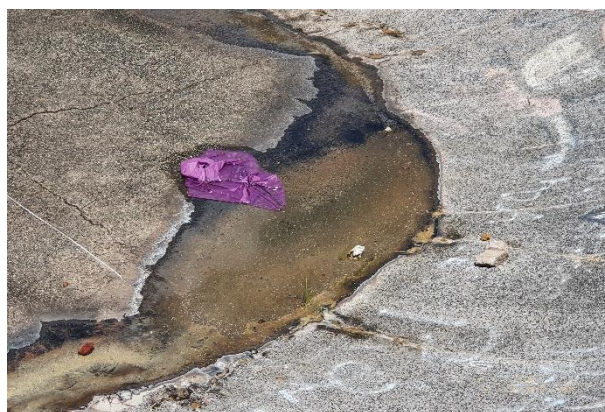
Problemas na pista de skate.

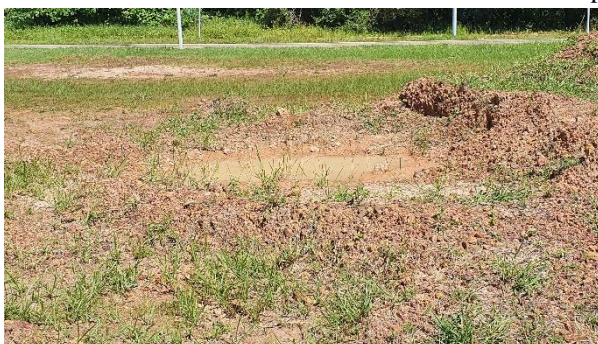
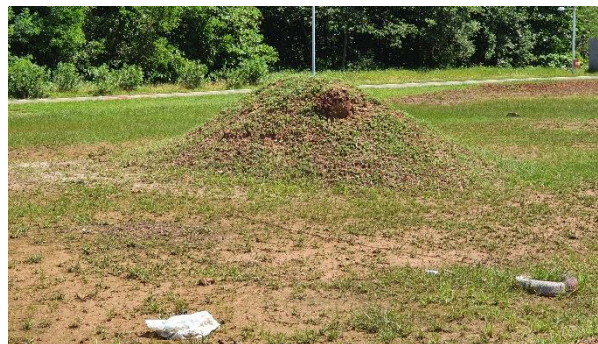
Problemas na pista de bicicross.

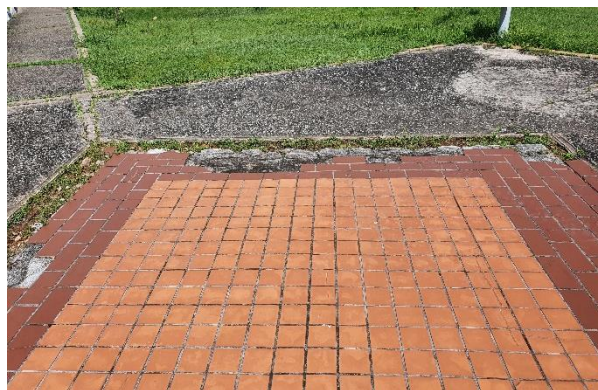
Pavimentação danificada.

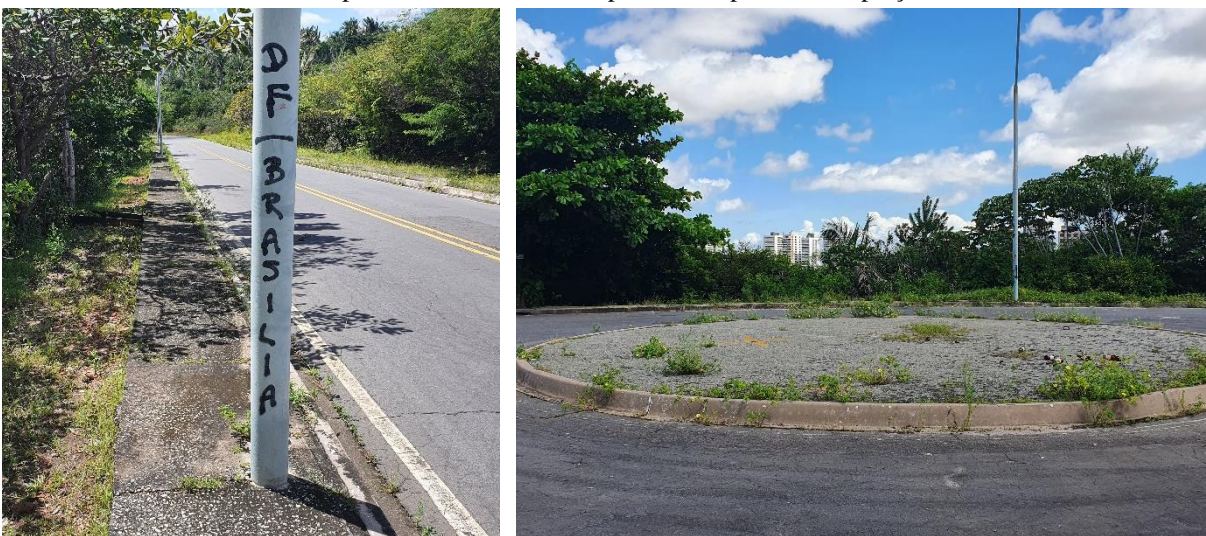
Poste pichado e mirante sem a plataforma para contemplação.

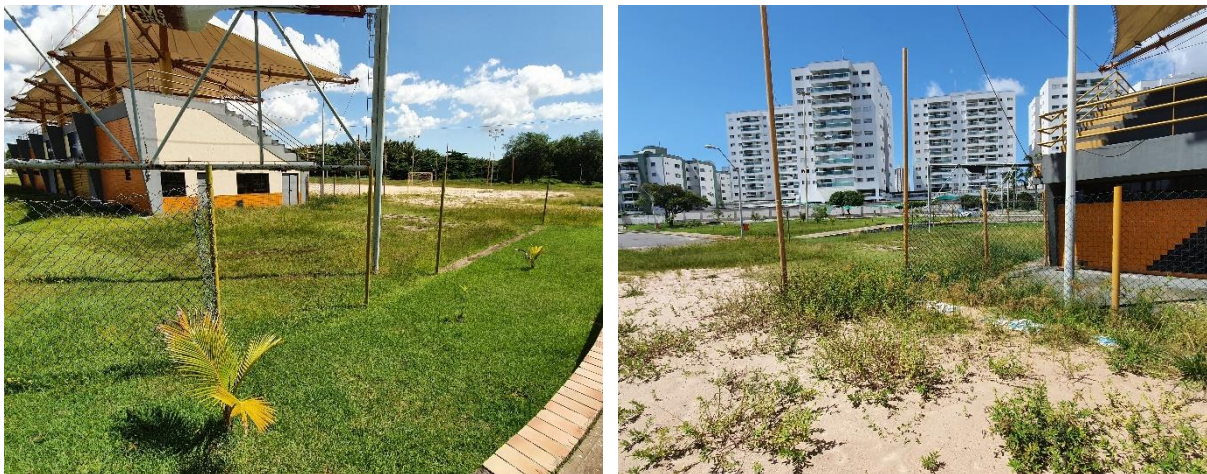
Alambrado incompleto e vegetação invadindo o campo de futebol de areia.

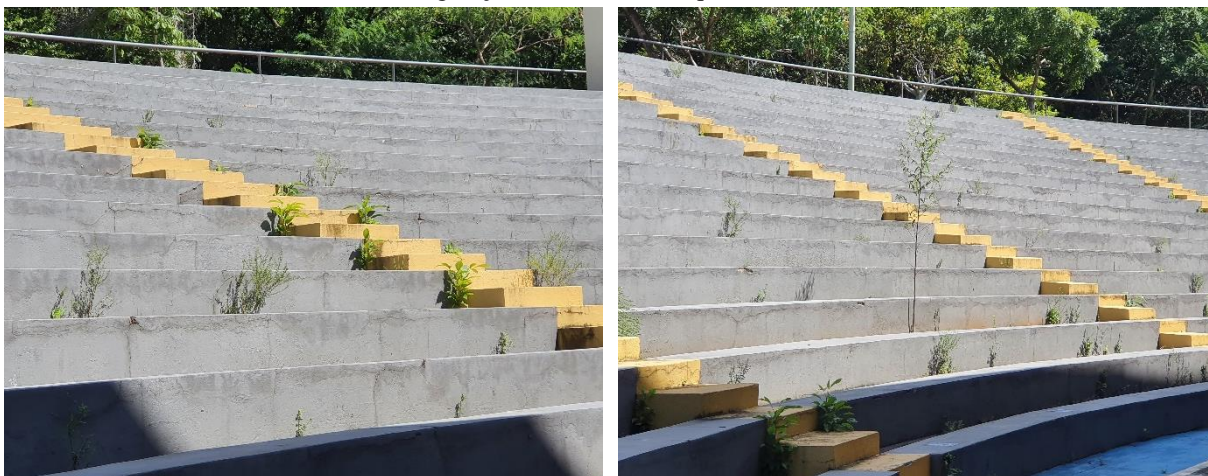
Vegetação crescendo na arquibancada.

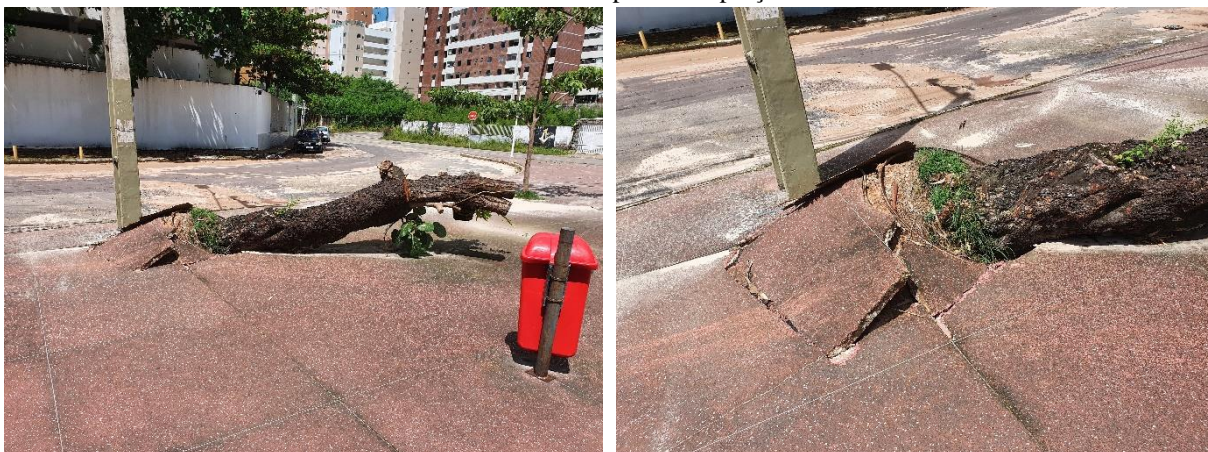
Árvore caída na parte I da praça.

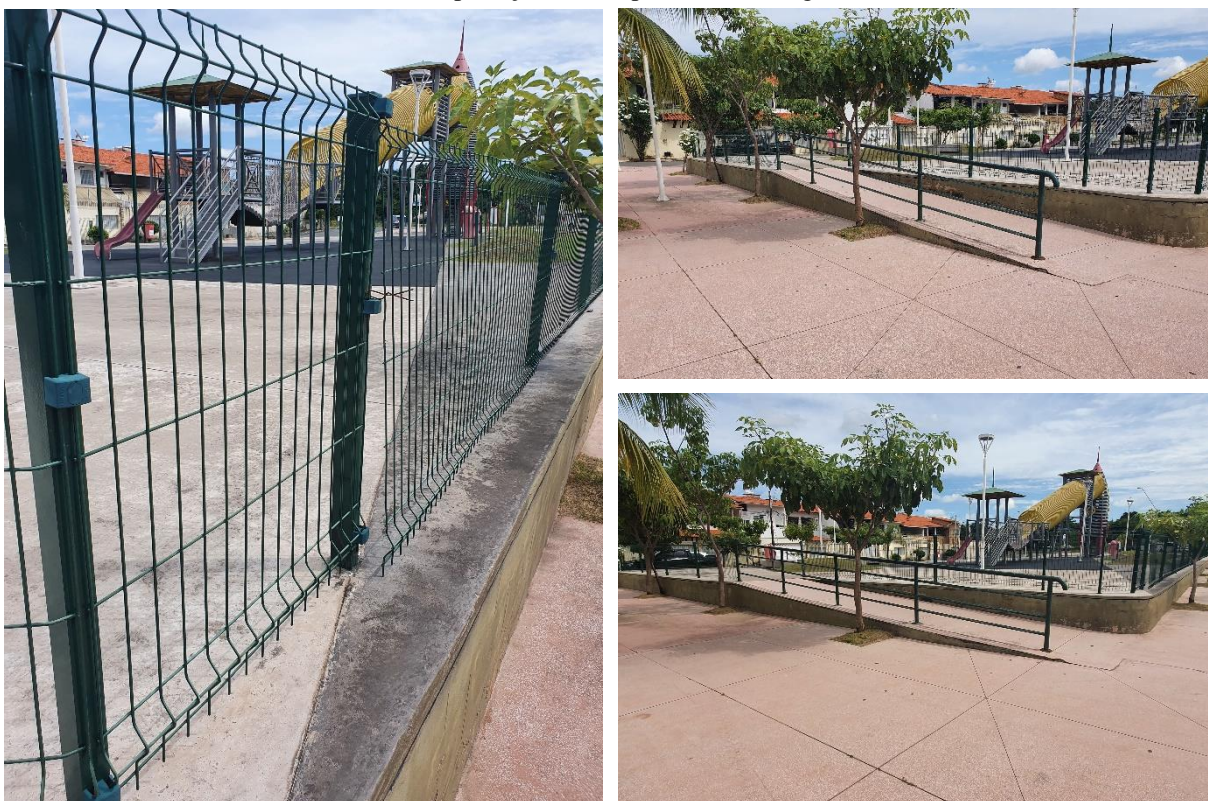
Cerca de proteção e a rampa da área do foguete.

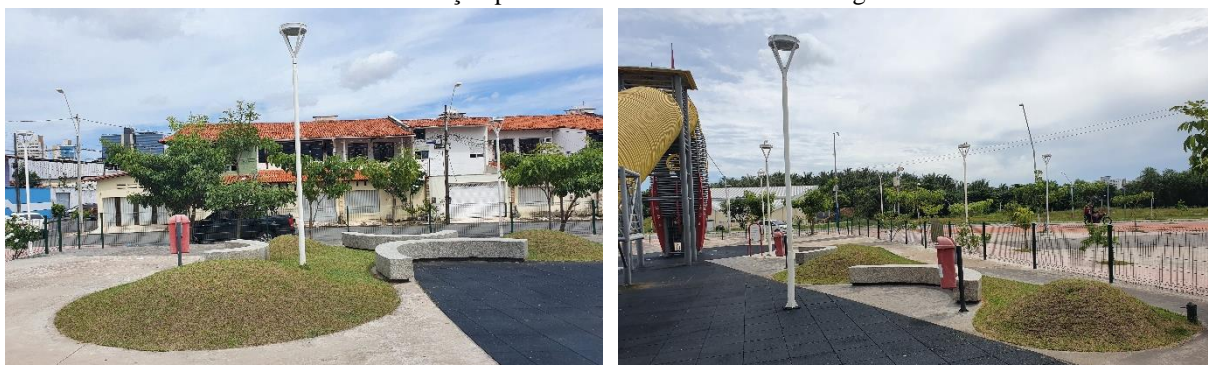
Sem arborização próximo aos bancos na área do foguete.

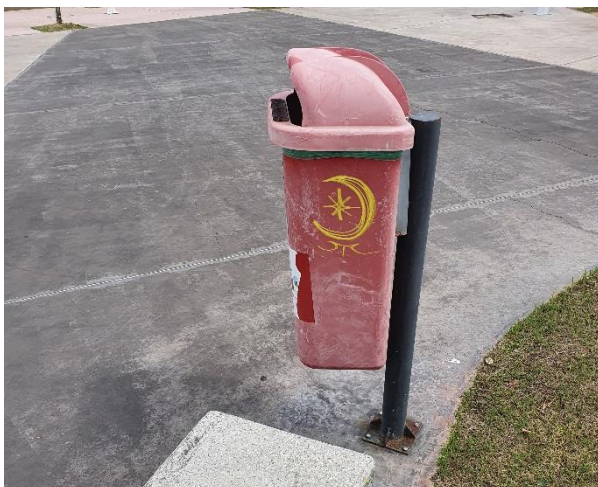
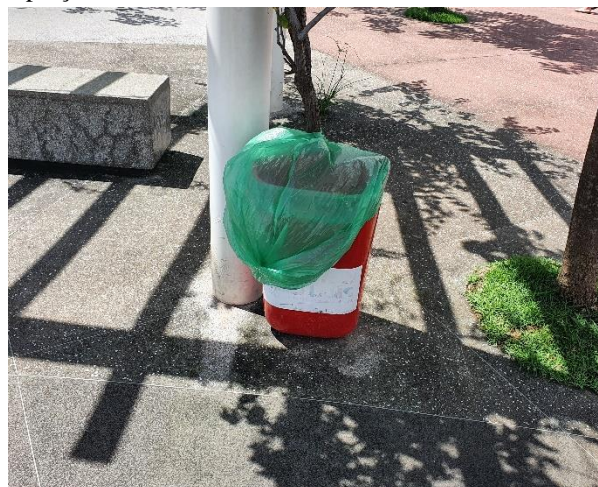
Lixeira da praça.

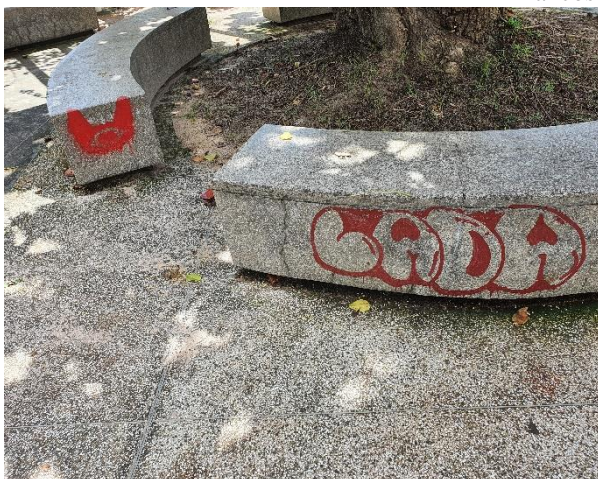
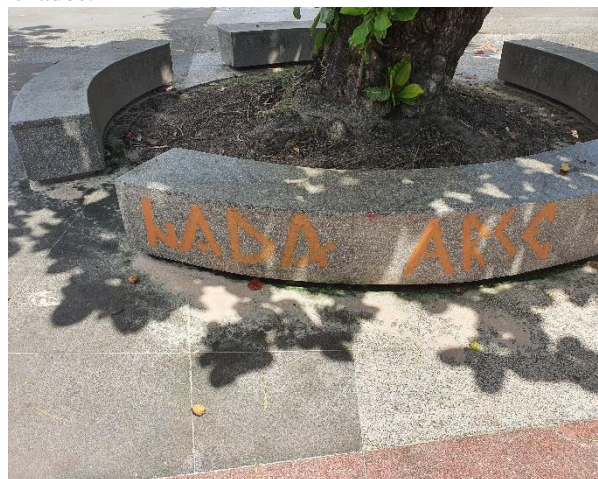
Bancos pichados.

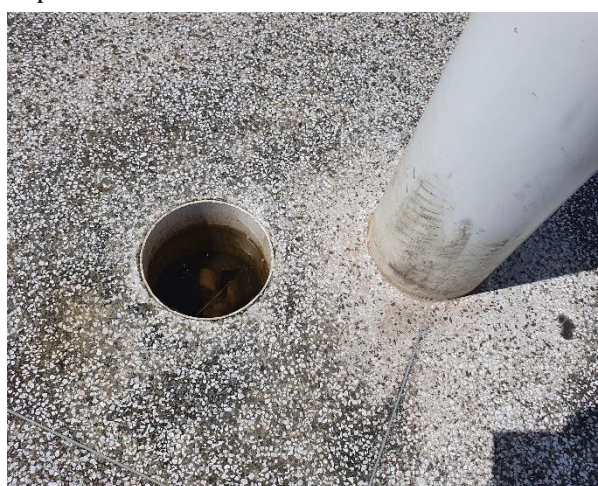
Cano sem a trepadeira.

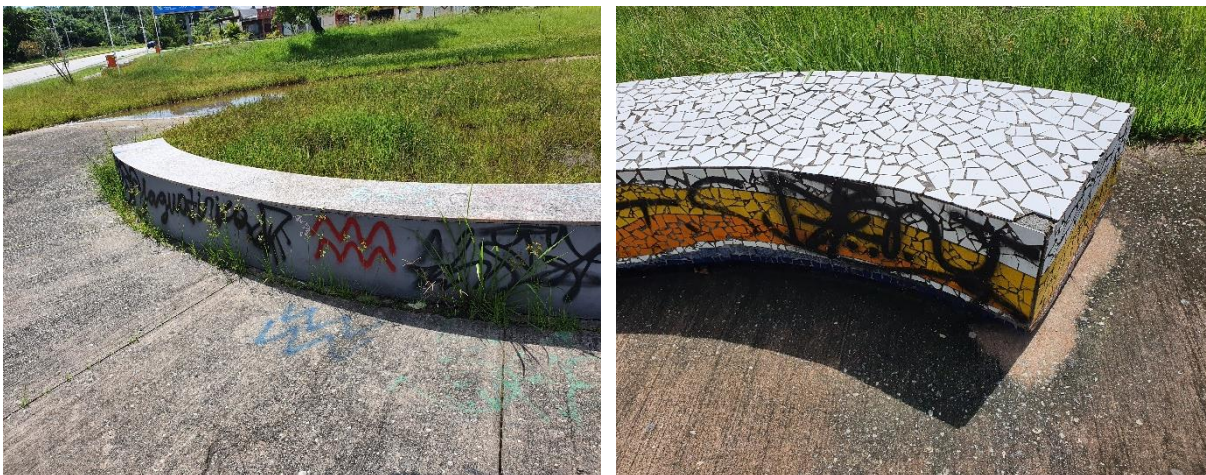
Bancos pichados.

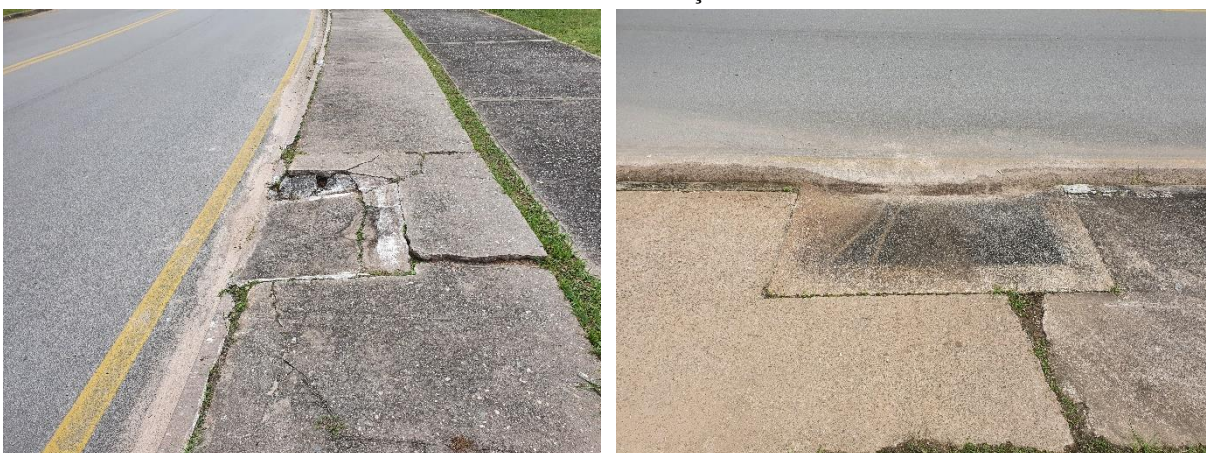
Rebaixamento na calçada.

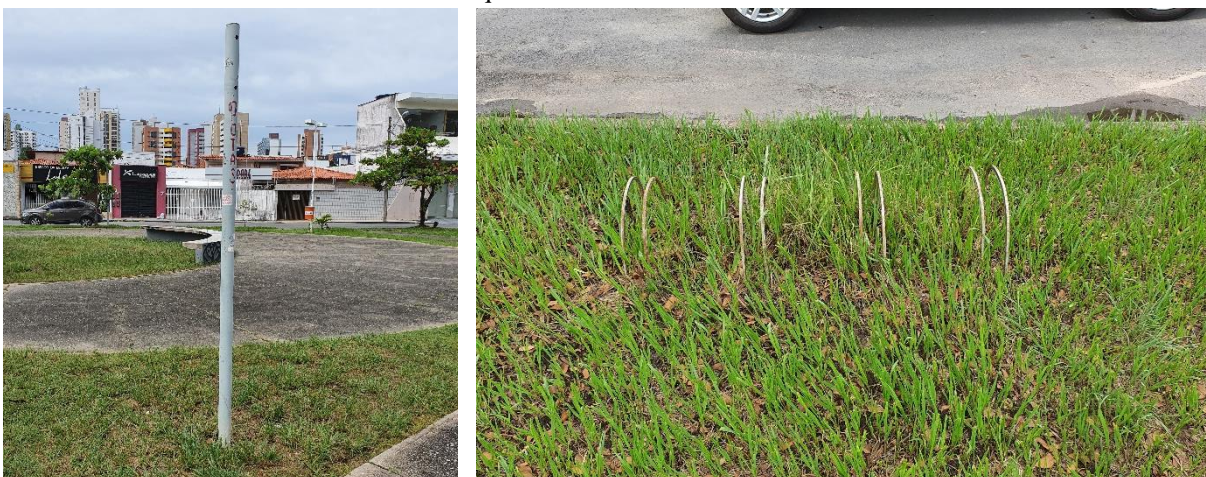
Placa que não sinaliza e bicicletário.

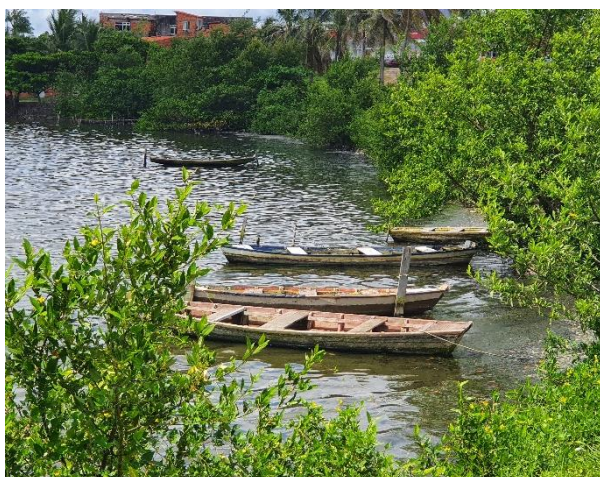
Canoas e lixo na lagoa.

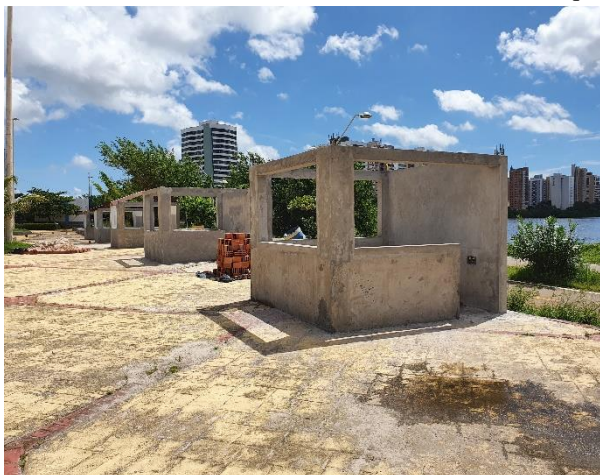
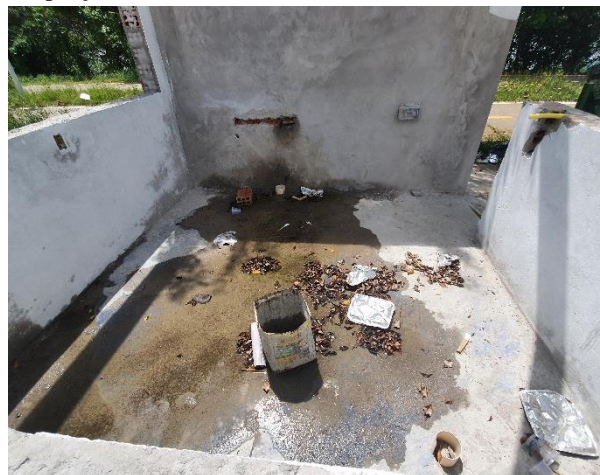
Quiosques na praça.

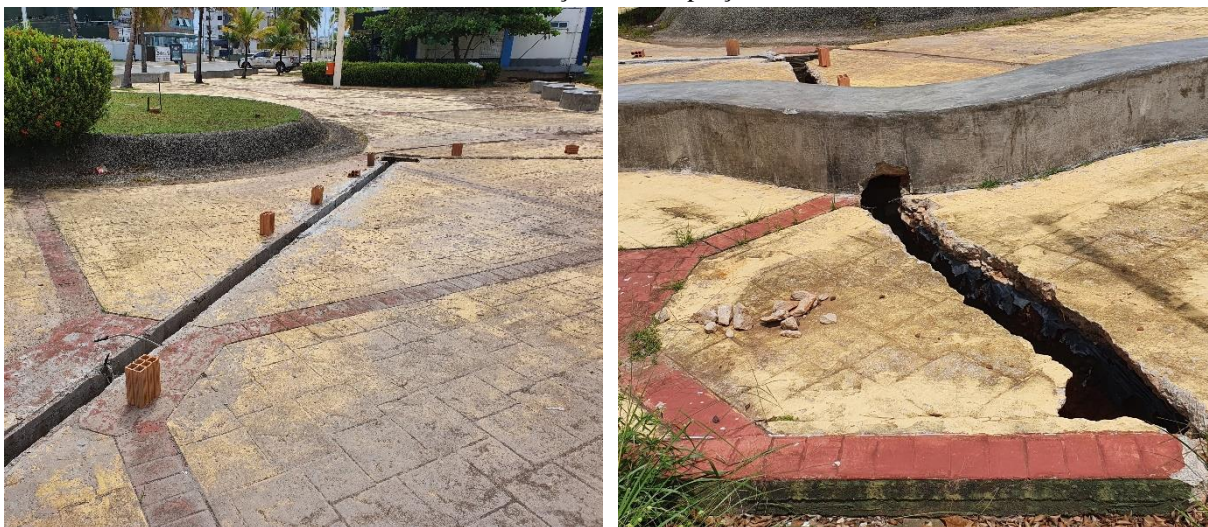
Intervenção feita na praça.

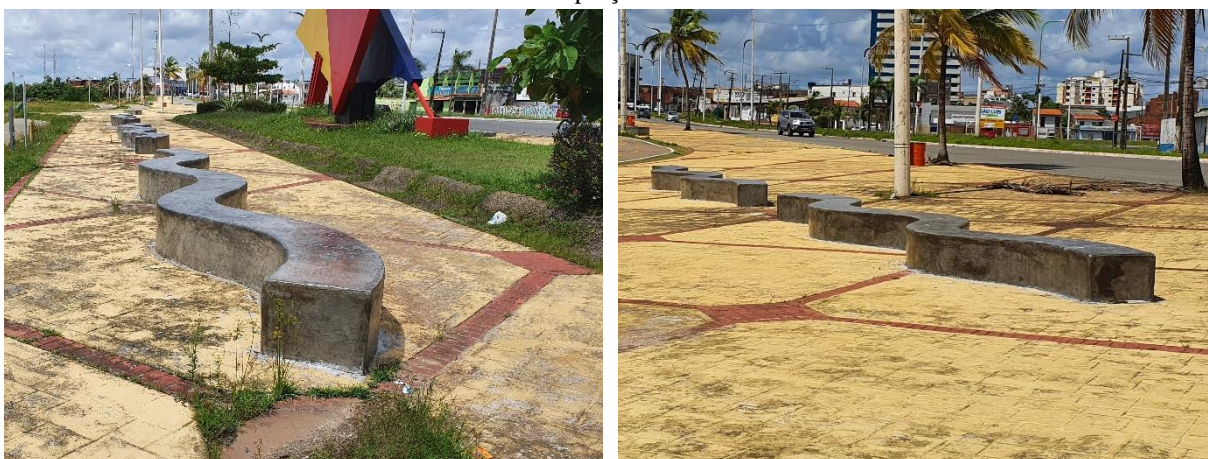
Bancos da praça reformados.

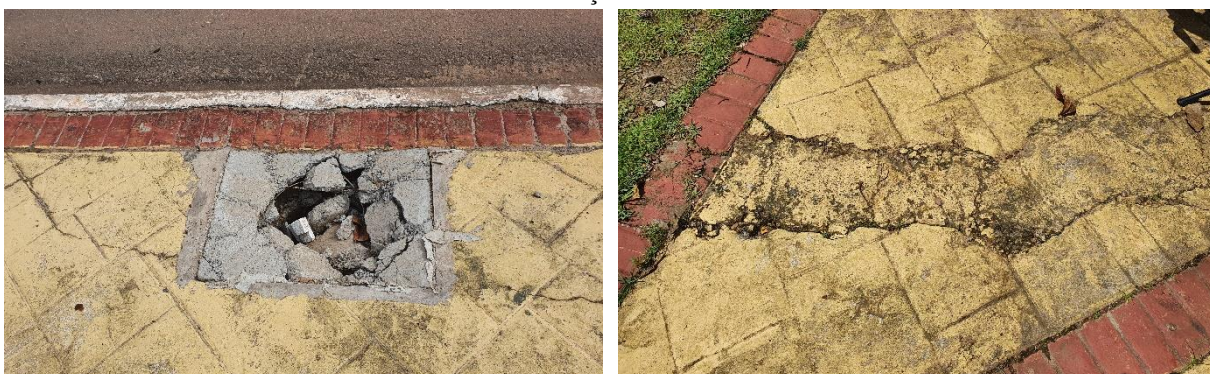
Pavimentação danificada.
