ÁREAS VERDES COMO ESPAÇOS PÚBLICOS: diretrizes para a reestruturação do
Parque Ecológico da Lagoa da Jansen, em São Luís – MA.

Trabalho de Conclusão de Curso apresentada ao Curso de Graduação em arquitetura e Urbanismo da Unidade de Ensino Superior Dom Bosco como requisito parcial para obtenção do grau de Bacharel em Arquitetura e Urbanismo.

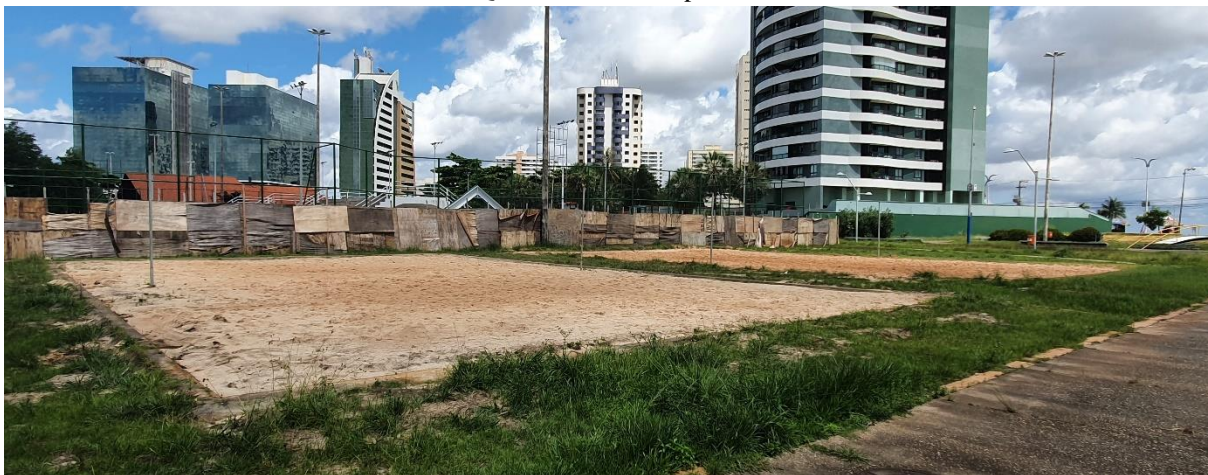
Quadra de vôlei de praia.

Na praça, há uma academia, esta encontra-se completamente deteriorada, a vegetação invadiu o espaço. Perto da academia existem duas quadras de vôlei de praia, porém não possuem alambrado, este é uma ferramenta importante para espaços de lazer, uma vez que oferece vantagens tanto para os usuários quanto para o fechamento da quadra, pois impede que a bola saia da quadra ou ocorra invasão na partida. Adjacentes as quadras de vôlei de praia, situa-se as quatro quadras poliesportivas e um restaurante, mas estes ambientes estão interditados com diversos tapumes no entorno.

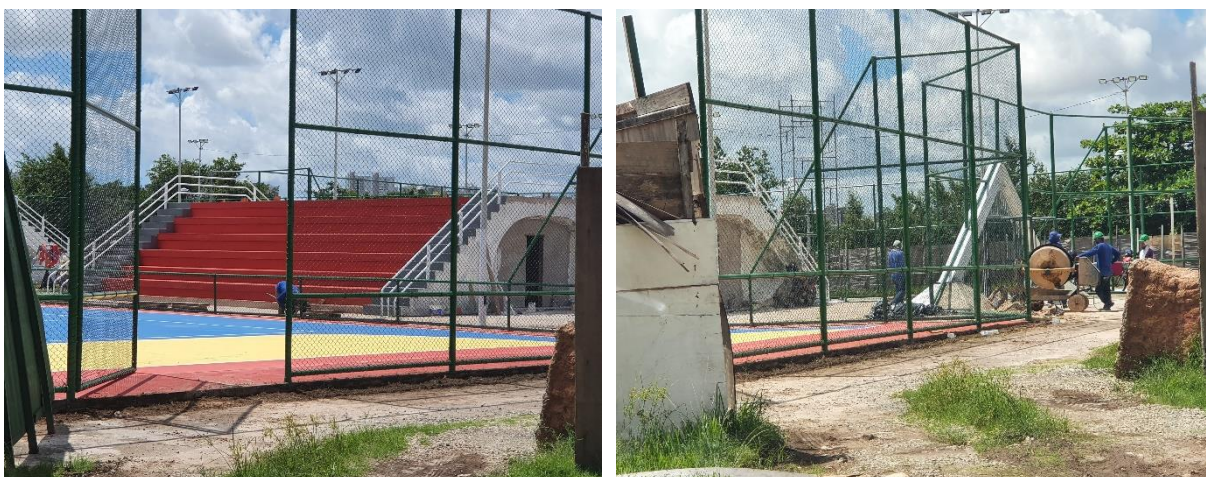
Quadras em reforma.

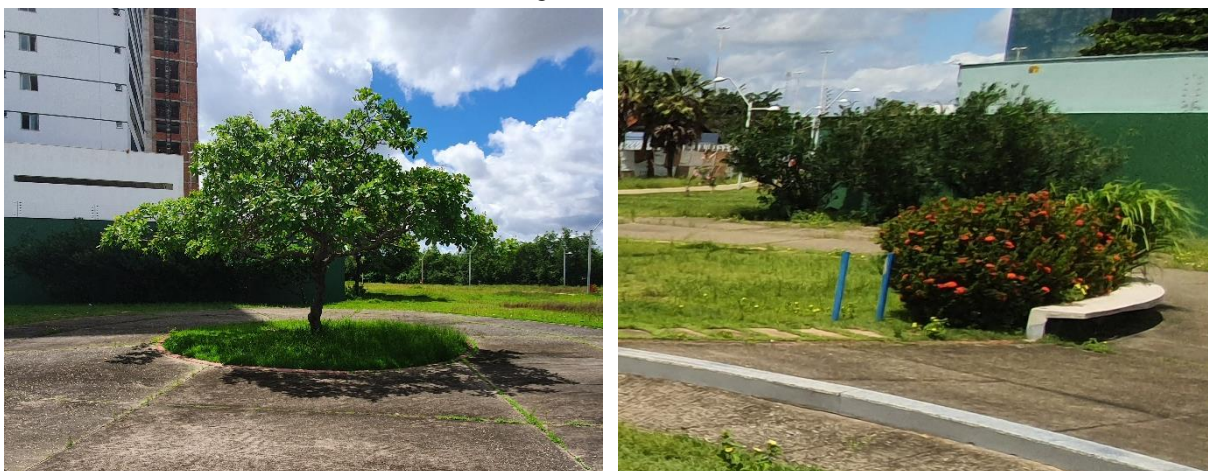
Paisagismo insuficiente.

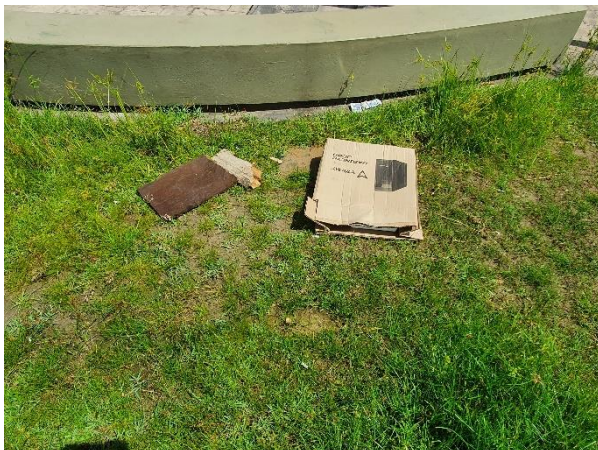
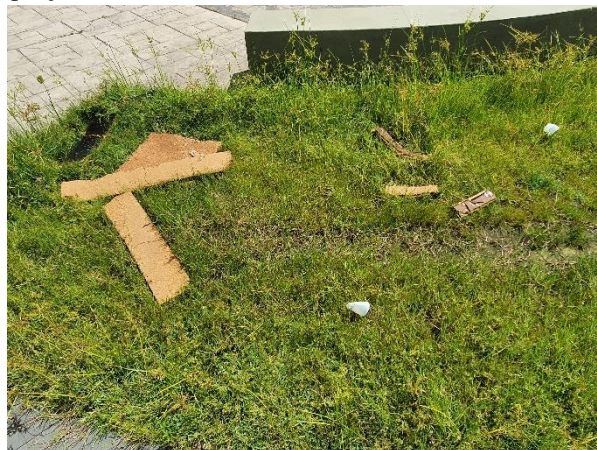
APÊNDICE J – Praça Frei Antônio.**Lixo na praça.**

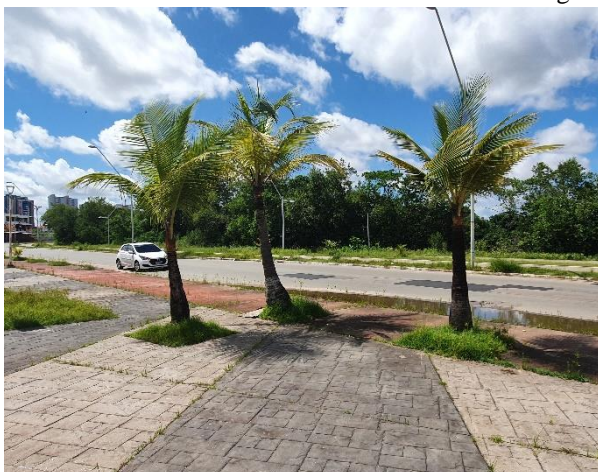
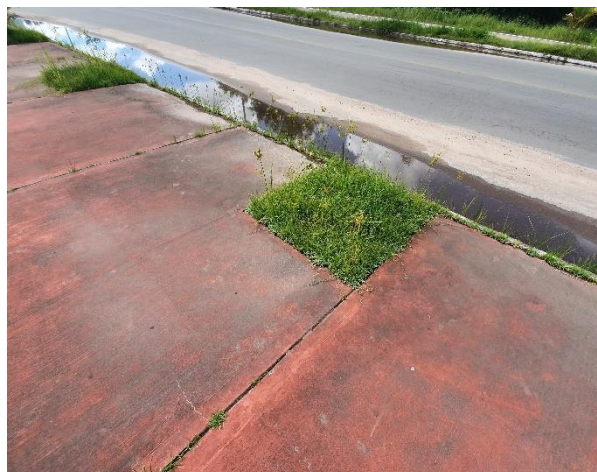
**Fonte: a autora (2020).****Paisagismo ineficaz.**

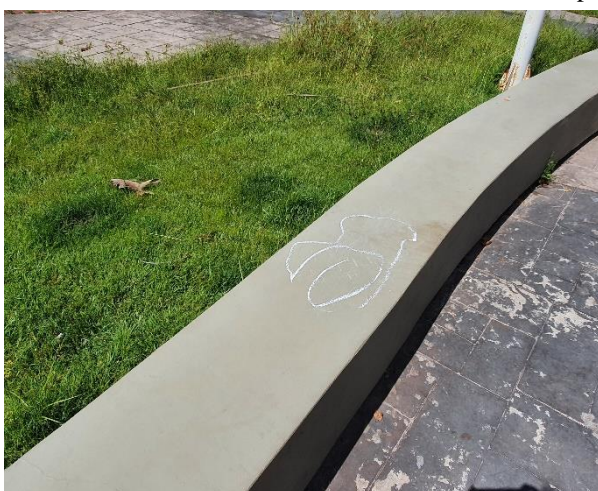
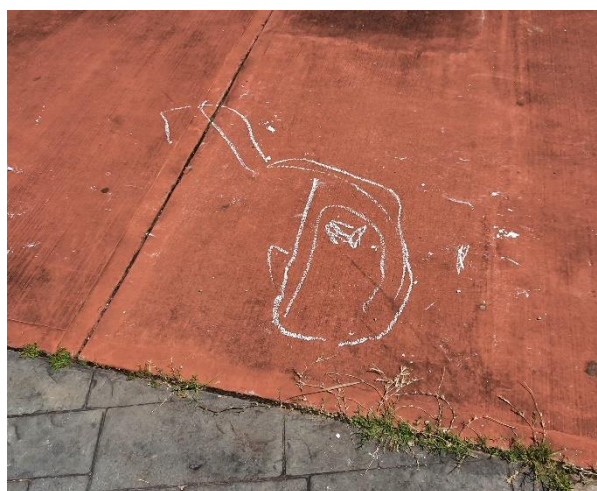
**Fonte: a autora (2020).****Banco e piso rabiscado.**

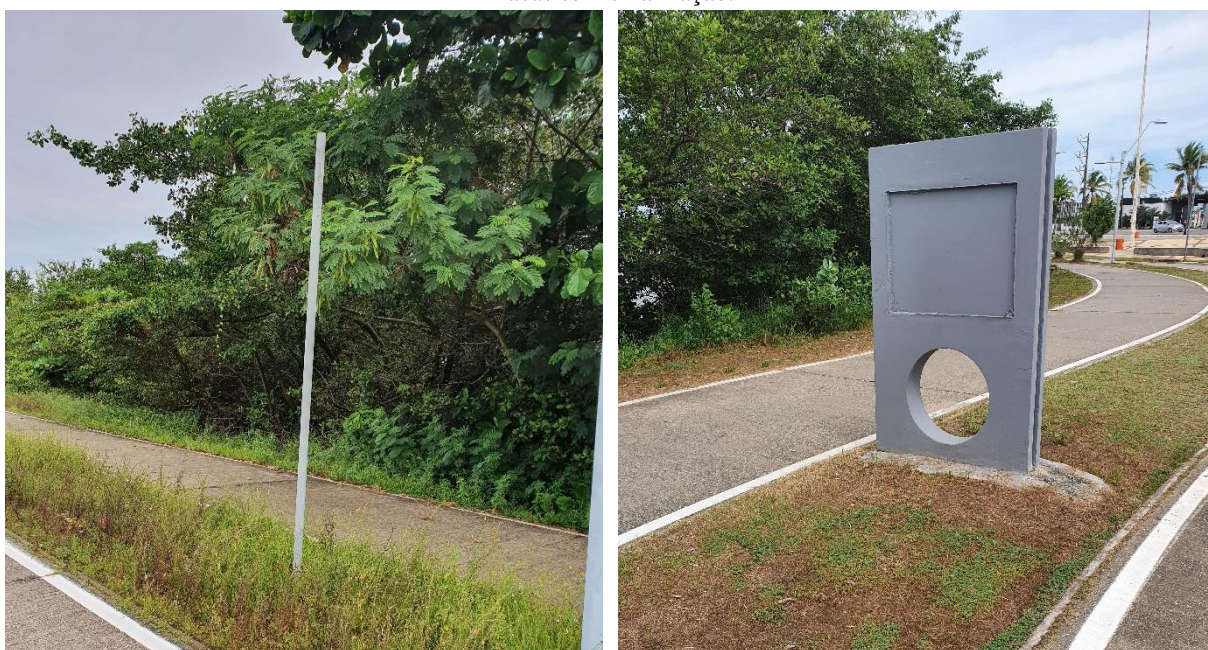
Placas sem sinalização.

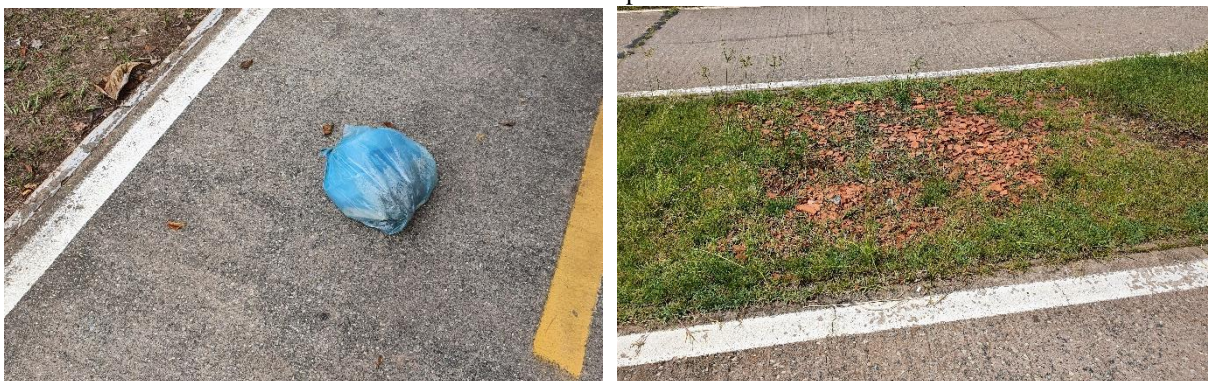
Lixo na pista.

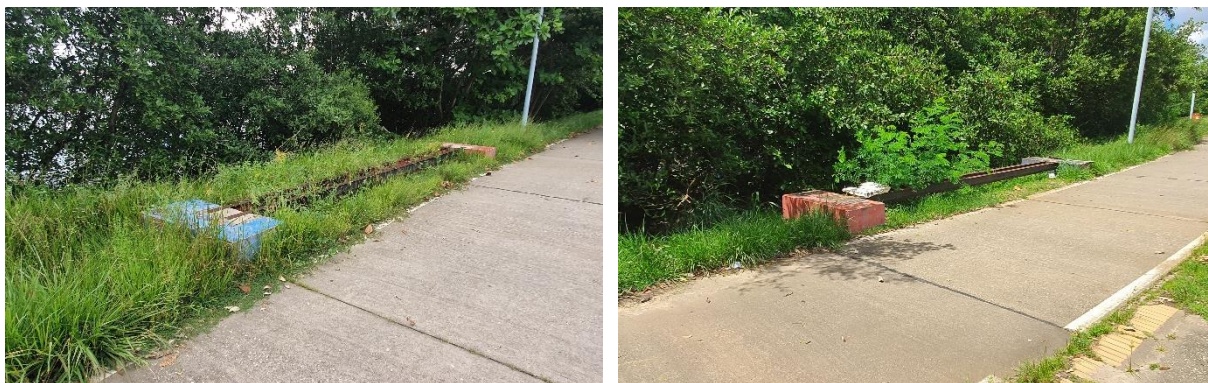
Estrutura abandonada.

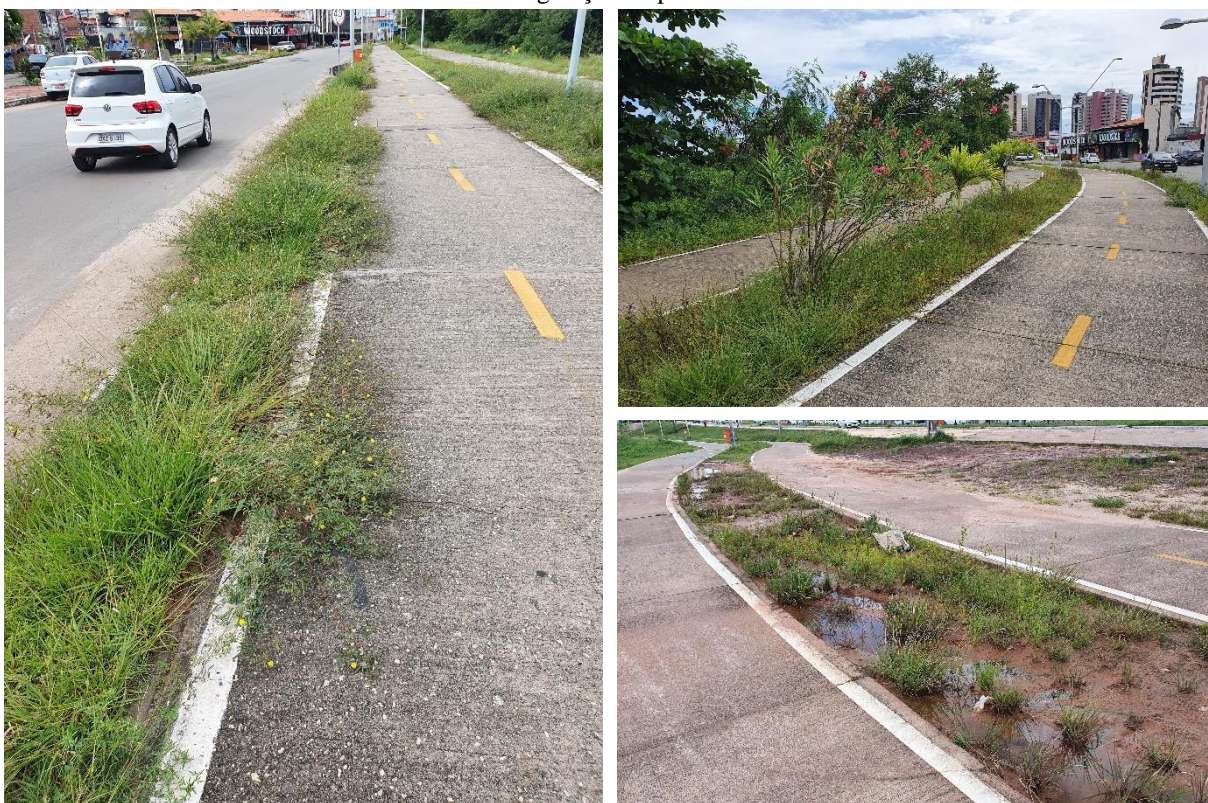
Vegetação da pista.
