RESTAURAÇÃO DE RUÍNA NO CENTRO HISTÓRICO DE SÃO LUÍS

**PROPOSTA DE HABITAÇÃO DE INTERESSE
SOCIAL PARA SOBRADO Nº 87 NA RUA DO GIZ.**

Monografia apresentada ao Curso de Graduação em Arquitetura e Urbanismo, Centro Universitário Unidade de Ensino Superior Dom Bosco – UNDB, como requisito parcial para obtenção do grau Bacharel em Arquitetura e Urbanismo.

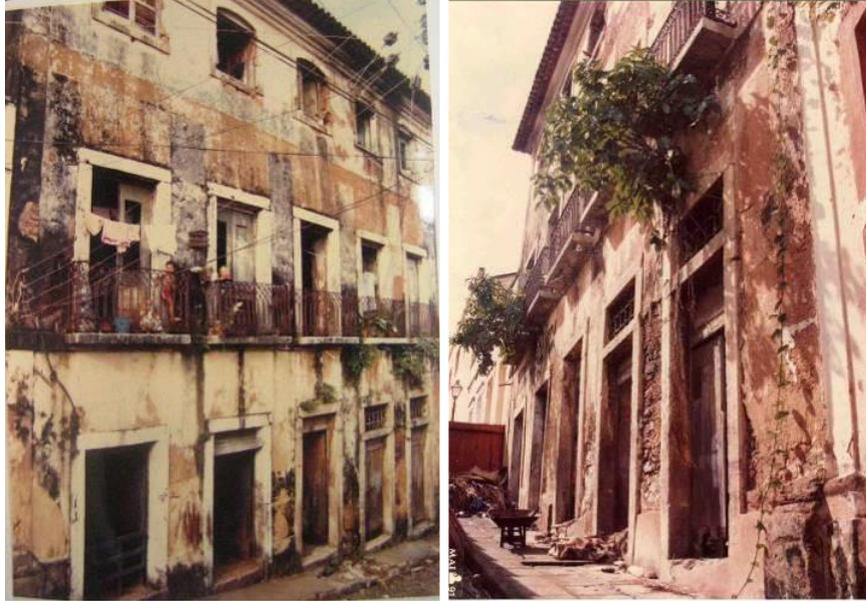
Figura 8 – Imóvel Beco da Pacotilha, nº 36, 1982 e 1991, respectivamente.

Segundo Cardoso (2012), a obra de requalificação do imóvel manteve as paredes de alvenaria de pedra (paredes meiras, paredes perimetrais do volume principal e algumas no pavimento térreo), sendo inserido uma nova estrutura de concreto na parte interna da edificação. Apesar do uso de uma nova estrutura, algumas características tradicionais da tipologia foram mantidas, como a distribuição dos pavimentos e cômodos e as esquadrias de madeira das varandas.

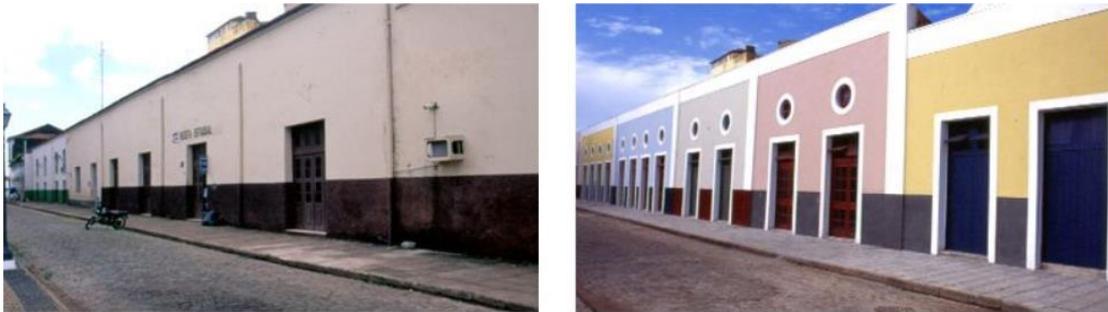
Figura 15 – Fotos da fachada dos antigos galpões e ao lado a fachada após a intervenção do PPRCHSL.

“A intervenção para realização do projeto demoliu as alvenarias internas dos galpões, aparentemente não antigas, mantendo somente as paredes perimetrais e os elementos estruturais” (CARDOSO, 2012, p. 47 – 48). No pavimento térreo foram criados 08 ateliês, além de um grande salão aberto ao público, para exposições e convívio social. Cada ateliê possui aproximadamente 10 m², sendo fechados apenas por vidros e estão localizados na área central da edificação, assim, os artistas podem produzir e expor suas artes no mesmo local.

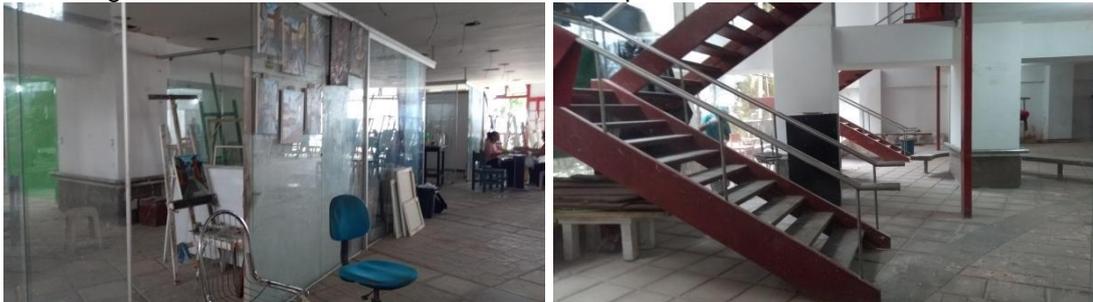
Figura 18: Ateliês e escadas de acesso aos apartamentos - Morada das Artes.

O projeto dispôs 08 unidades habitacionais no pavimento superior, com 04 circulações verticais, ou seja, a cada dois apartamentos, uma escada metálica como acesso. A tipologia interna é a mesma para todos os apartamentos, apesar das variações de dimensões da edificação e conseqüentemente do espaço interno. Todos são padronizados no tipo quarto e sala, tendo o banheiro como o volume que separa a sala do quarto. A cozinha é conjugada com a área de serviço, e estão voltadas para a sala. O quarto é fechado por janelas de vidro com vista para o hall de entrada no térreo. Cada artista beneficiado pelo programa desfruta de um apartamento e um ateliê, já as demais áreas da edificação são de uso coletivo (CARVALHO, 2017).

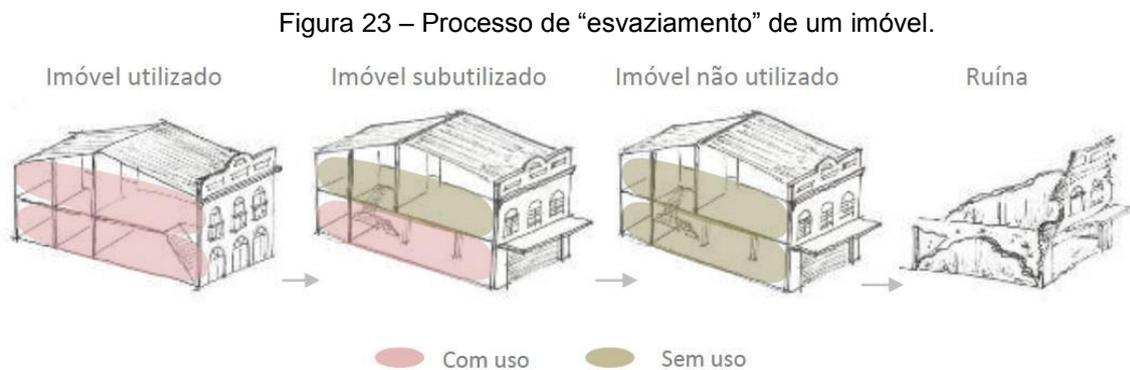
De acordo com Clemente (2012), o esvaziamento de um imóvel é classificado por um processo gradativo, onde o imóvel encontra-se utilizado, subutilizado, não utilizado e em ruína, como mostra a figura abaixo:

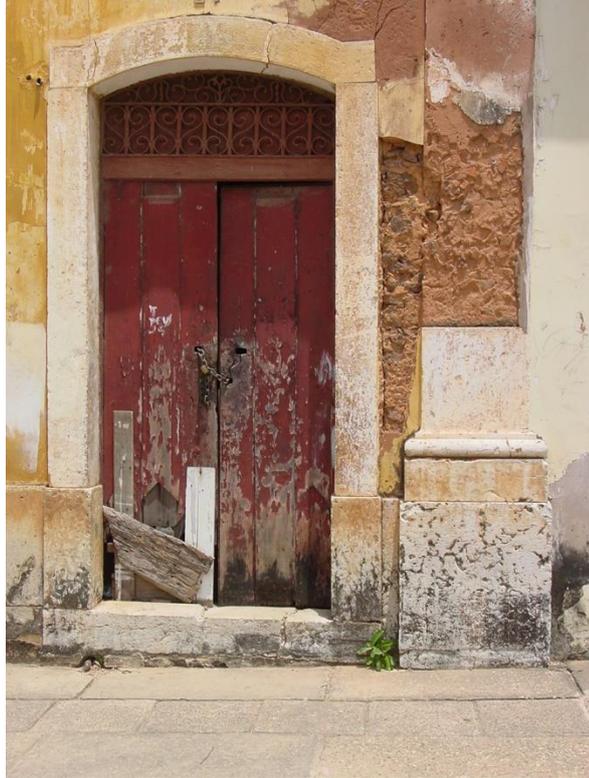
Figura 30 – Porta de acesso ao vestíbulo - Térreo.

Sua fachada principal (Rua do Giz) é simétrica, onde o térreo possui três vãos emoldurados em lioz com portas em madeira almofadadas com bandeira fixa, atualmente somente a primeira porta ao lado direito está mantida os outros dois vãos foram vedados com alvenaria de tijolo rebocado.

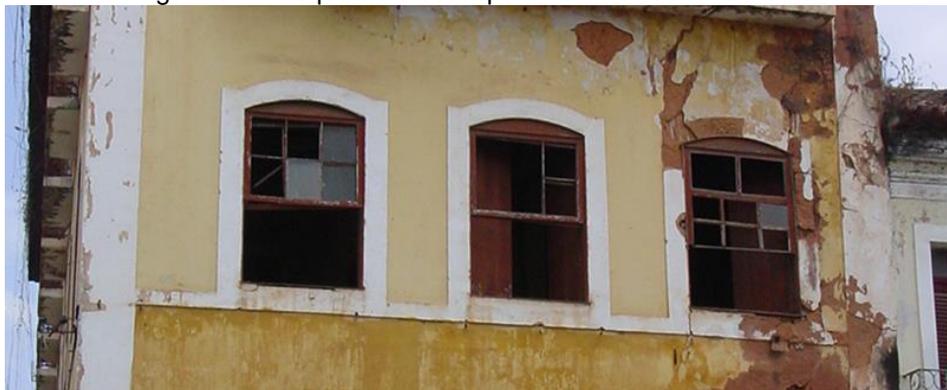
Figura 31 – Esquadrias do 1º pavimento - Fachada frontal.

O 1º pavimento possui três janelas externas tipo guilhotina (Figura 31) em madeira e vidro com janelas internas de madeira almofadada, atualmente as esquadrias que já se encontravam em estado de degradação, foram retiradas para a instalação do escoramento da edificação.

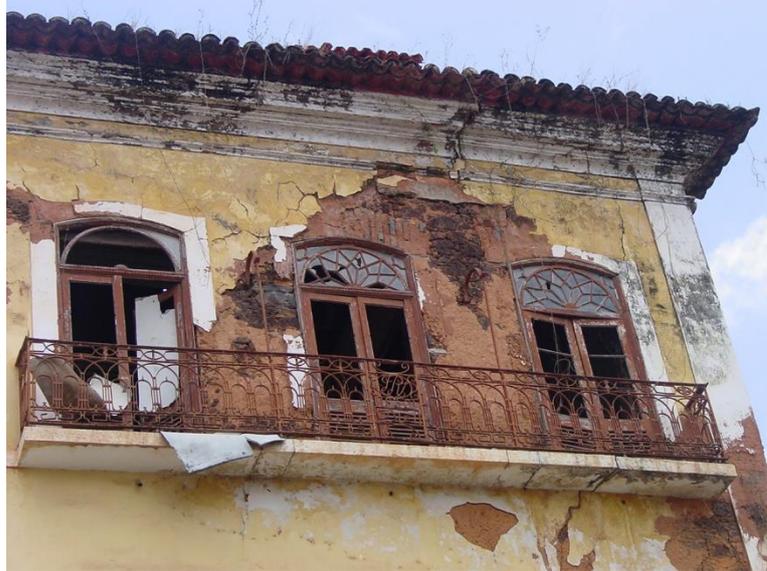
Figura 32 – Esquadrias do 2º pavimento - Fachada frontal.

havia uma janela em madeira com veneziana, atualmente não há mais resquícios desse último pavimento.

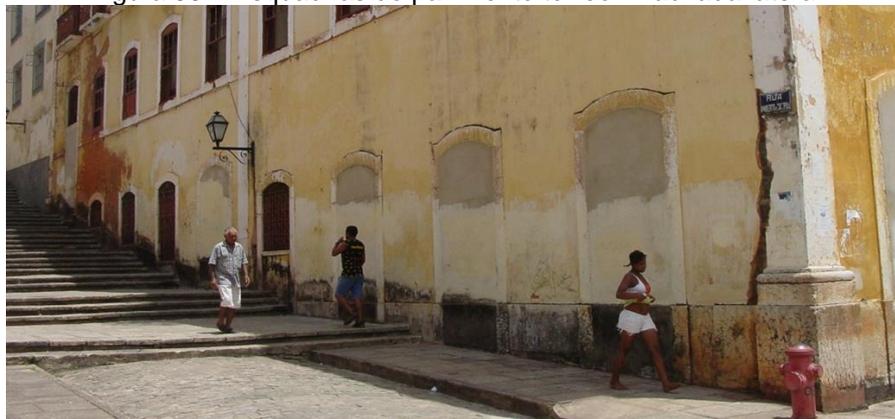
Figura 33 – Esquadrias do pavimento térreo - Fachada lateral.

Já na fachada lateral (Escadaria Humberto de Campos) existem nove vãos no pavimento térreo, sendo quatro janelas em madeira com gradis de ferro e cinco portas, todos em arco abatido acompanhando o declive da escadaria, a última porta no ponto mais alto da inclinação é em madeira e bandeira fixa em gradil de ferro e dá acesso à área de serviço do primeiro pavimento através de uma escada. Atualmente os vãos das portas encontram-se vedados com alvenaria de tijolo cerâmico.

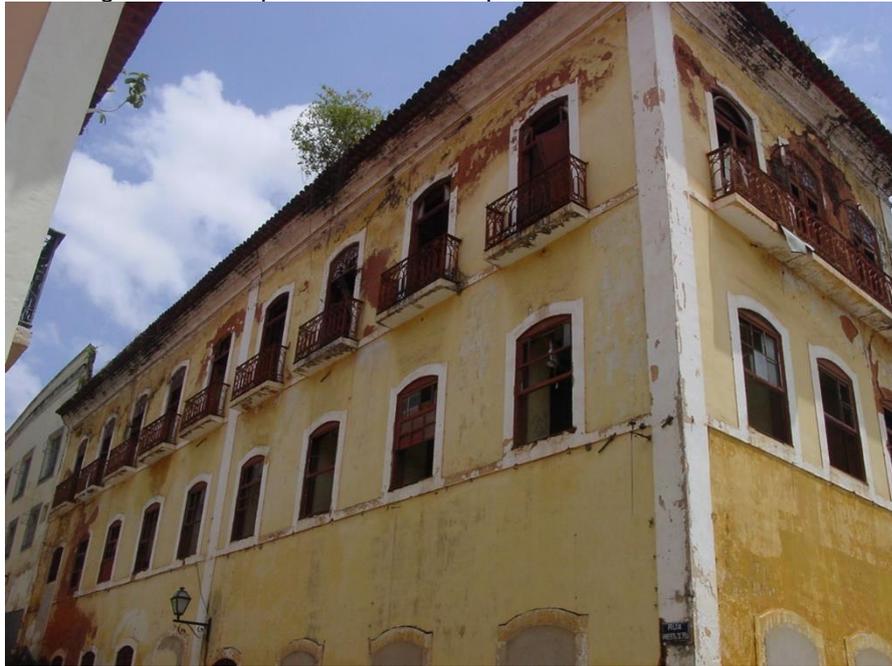
Figura 34 – Esquadrias do 1º e 2º pavimento - Fachada lateral.

O 1º pavimento possui oito janelas tipo guilhotina e o vão referente a última porta do pavimento térreo. No 2º pavimento as nove janelas rasgadas são providas de balcões individuais em lioz com gradis de ferro trabalhado e de bandeira fixa em madeira e vidro.

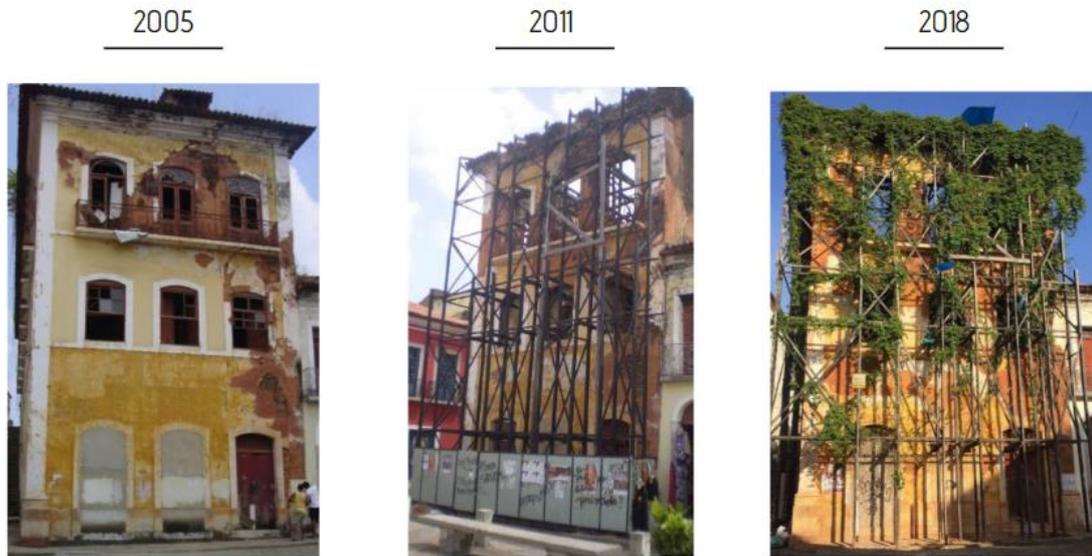
Figura 35 – Análise da Fachada Frontal.

A deterioração está em estado avançado, sendo possível identificar diversos danos nas duas fachadas do imóvel, como desagregação do reboco em uma grande parte das superfícies, sendo que, em alguns trechos a parede de pedra bruta encontra-se exposta, o descascamento da pintura, proliferação de vegetação e micro-organismos e manchas escuras de umidade.

Os balcões apresentam manchas escuras de sujeira e presença de fungos, além disso, em algumas ombreiras das esquadrias superiores há degradação da argamassa que forma esses elementos.

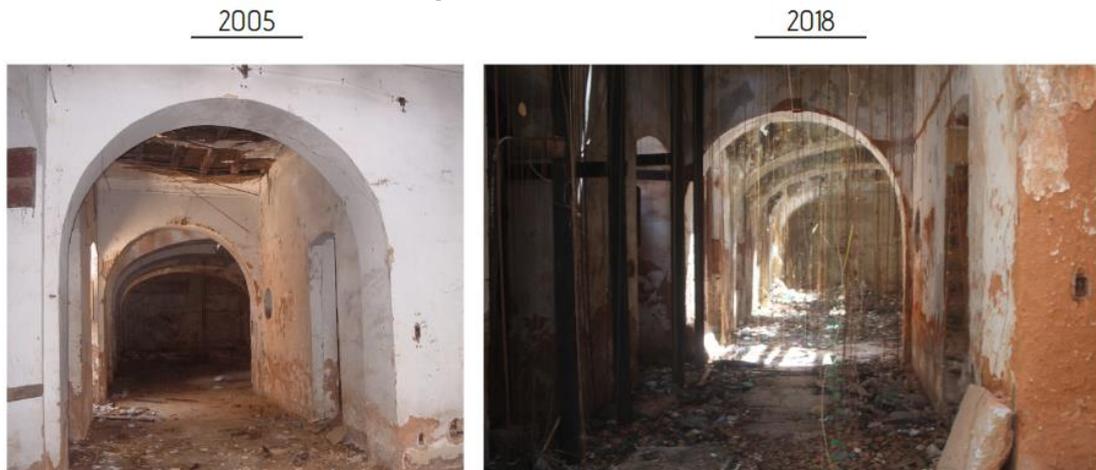
Figura 39 – Análise dos Arcos.

Foi possível identificar que a principal patologia encontrada nos arcos são as fissuras no sentido vertical que se inclina ao longo do vão, o que indica demonstra o aumento da instabilidade do casarão com o decorrer dos anos, devido a falta de manutenção.

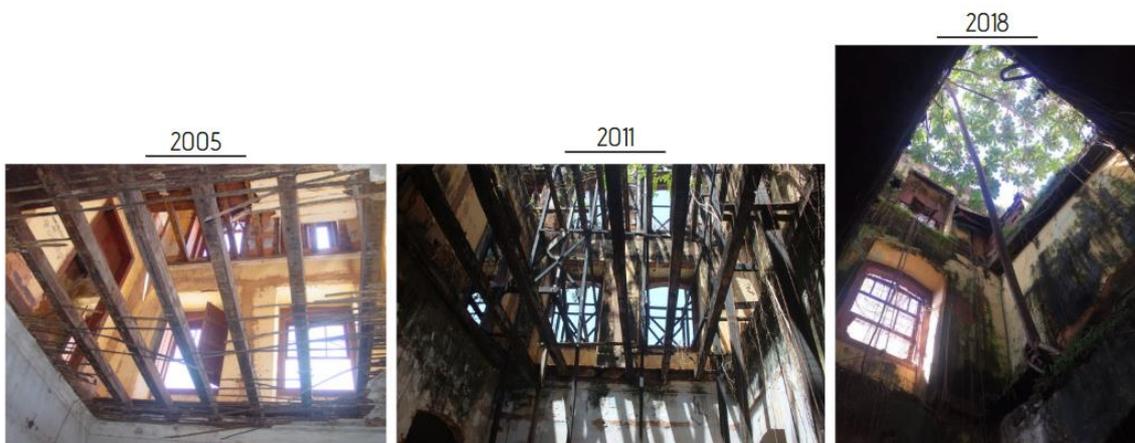
Figura 43 – Análise dos Barrotes

Os tabuados em todos os pavimentos atualmente encontram-se inexistente, devido a ação do tempo e de insetos xilófagos (cupins), tornando os pavimentos superiores inacessíveis.

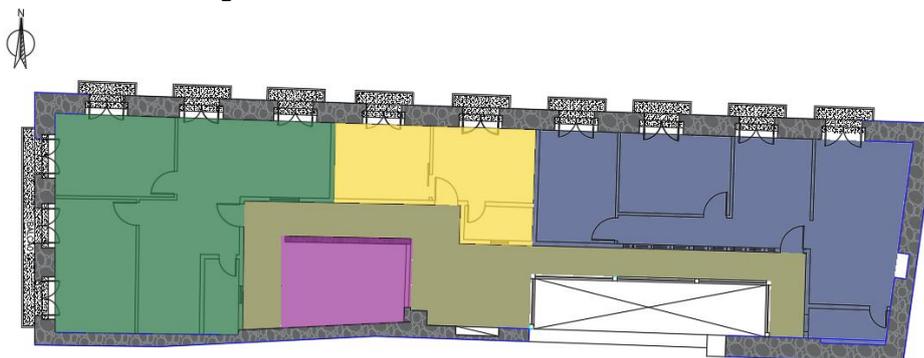
Figura 49– Plano de manchas – 2º Pavimento.

- Circulação vertical
- Apartamento 3 (61m²)
- Circulação Horizontal / Área de vivência
- Loft (22,53m²)
- Apartamento 4 (61m²)

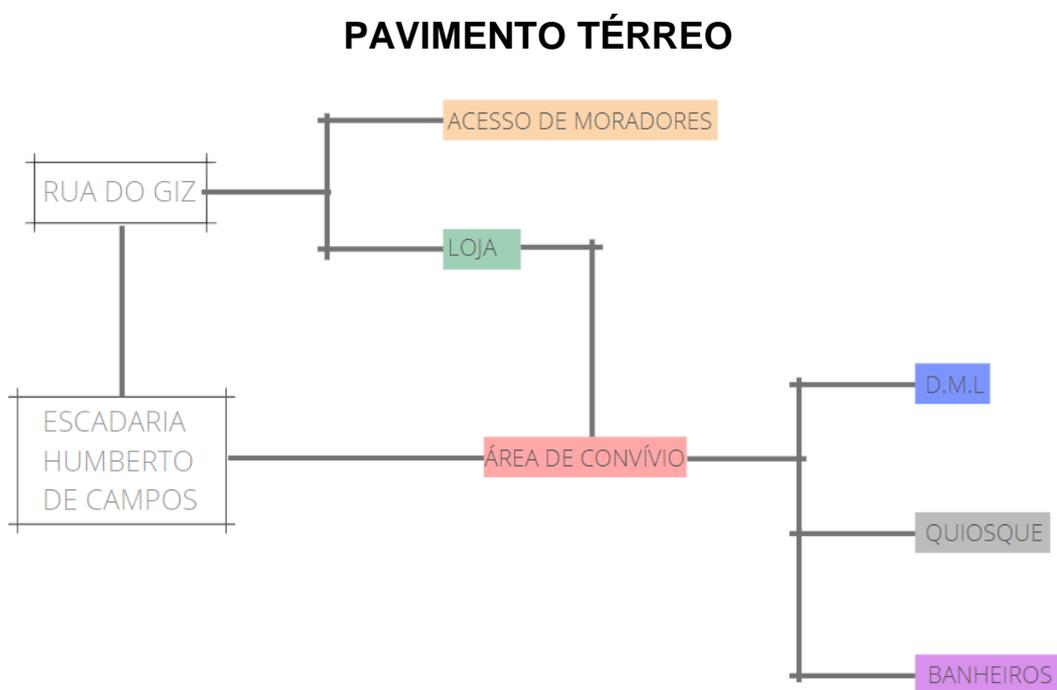
Figura 50 – Fluxograma – Térreo.

A partir do programa de necessidades, no qual foram decididos os ambientes necessários para cada pavimento do imóvel e do plano de manchas que direcionou a distribuição dos espaços, foi elaborado um fluxograma, entendendo a relação do ambiente, a fim de proporcionar uma melhor organização espacial para o projeto. Sendo assim foi elaborado um fluxograma para cada pavimento do imóvel, térreo, 1º e 2º pavimentos, respectivamente, podendo ser vistos nas figuras abaixo:

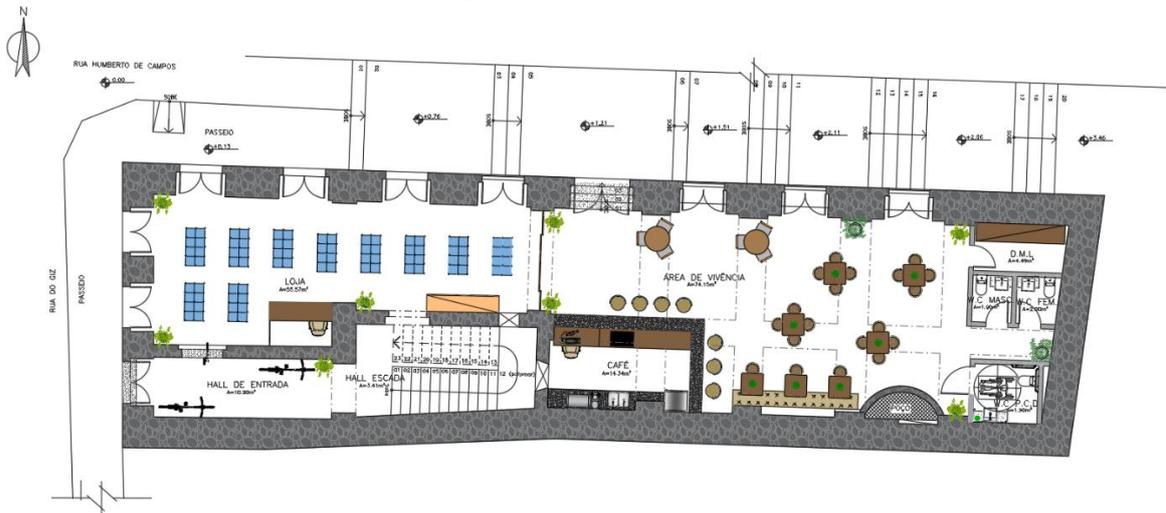
Figura 54 – Layout – Térreo.

Então, pode-se observar a partir do layout apresentado que o pavimento térreo ficou dividido em:

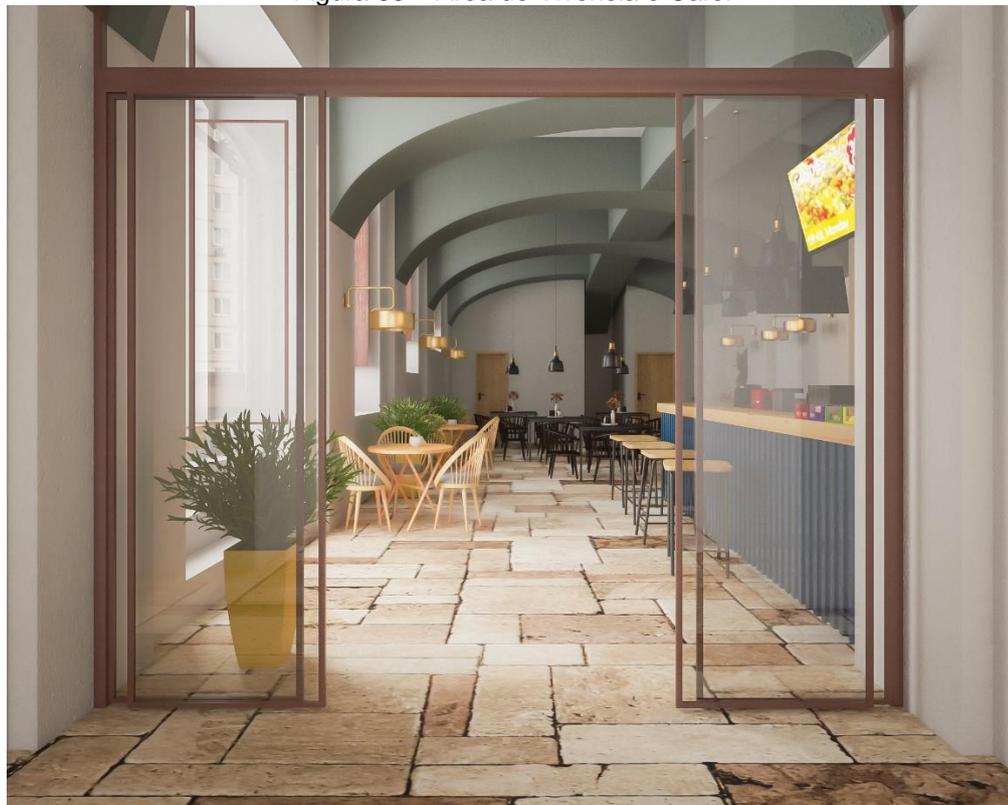
Figura 55 – Área de Vivência e Café.

- Área de vivência: constitui um espaço amplo, acessível e confortável para o fluxo de pessoas, foi um espaço pensado para atender os moradores, visitantes e clientes do café, sendo um ambiente de descontração e convivência social.

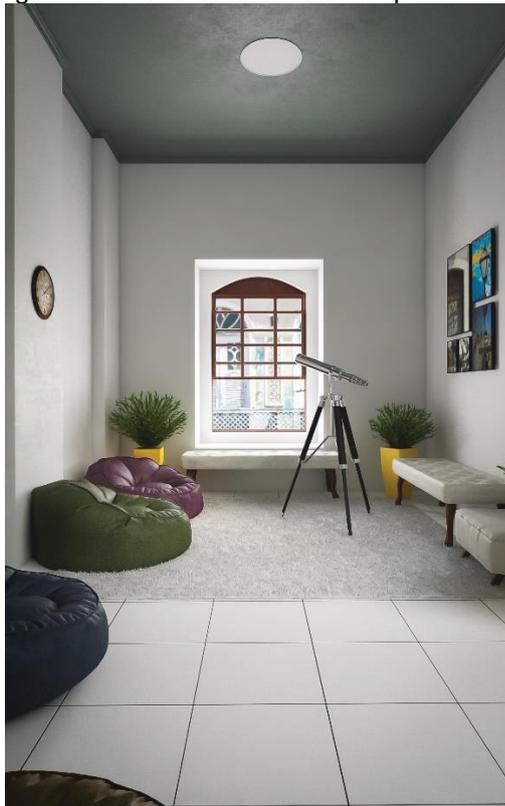
Figura 59 – Área de Vivência - 1º pavimento.

- Área de vivência: nesse pavimento foi possível criar uma área de vivência ampla e aconchegante, aproveitando a esquadria da fachada e o pátio interno para iluminação e ventilação natural. Foi um espaço pensado no bem-estar dos moradores, para terem um lugar de interação, descanso ou reuniões de condomínio.

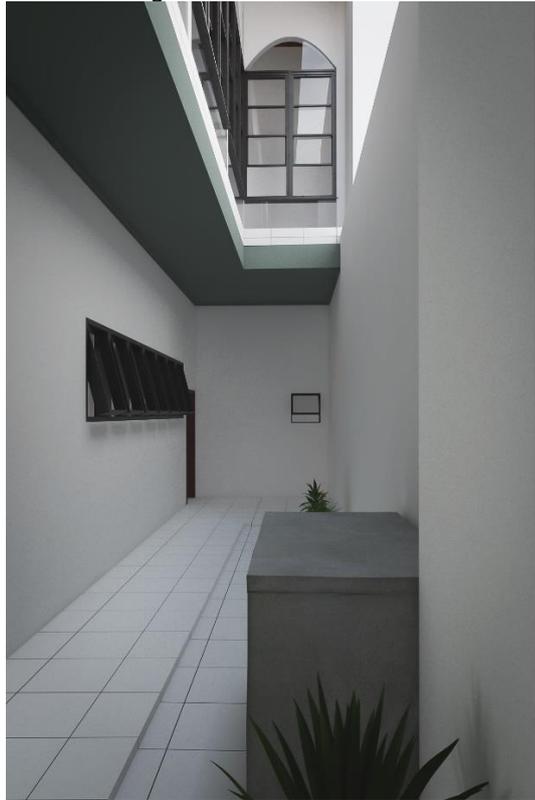
Figura 60 – Pátio Interno

- Pátio interno: foi respeitada a tipologia já existente na edificação, com um pátio interno que atende os dois pavimentos superiores, criando um espaço acolhedor, permitindo as relações entre os moradores e aproveitando a iluminação e ventilação natural que esse espaço oferece. Foi proposto um banco feito com as pedras de lioz restauradas da antiga escada de serviço como mobiliário de uso comum nesse espaço, para descanso ou contemplação dos ambientes, que está instalado exatamente no alinhamento da antiga escada, como forma de rememoração desse elemento.

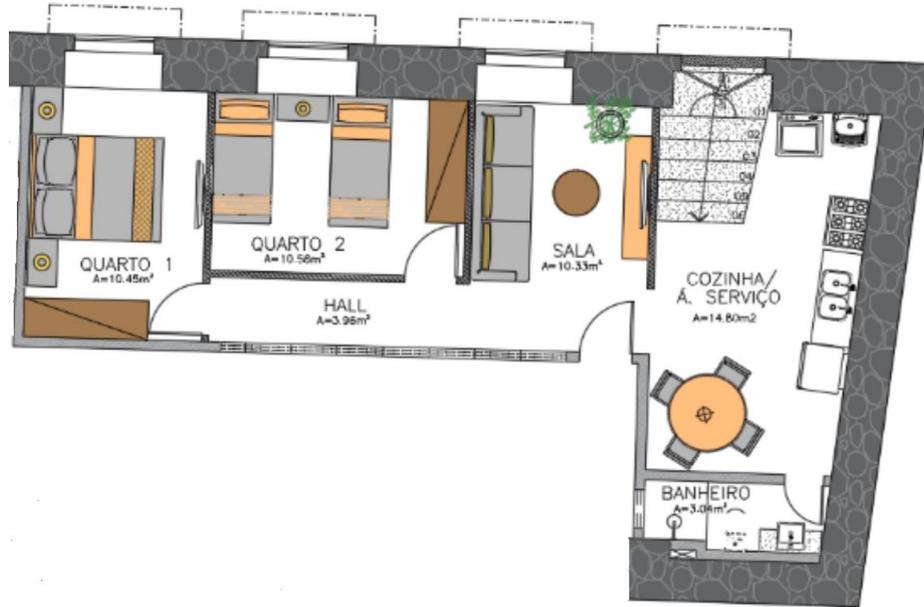
Figura 61 – Layout – Apartamento 2.

- Apartamento 2: assim como no apartamento 1, essa unidade habitacional também buscou aproveitar quatro esquadrias existentes na fachada lateral do imóvel para ventilação e iluminação natural dos ambientes, sendo eles: sala estar, cozinha, área de serviço e dois quartos, com exceção do banheiro que possui a esquadria voltada para a circulação do pavimento. Sendo assim também optou-se por priorizar os espaços íntimos e de maior permanência quanto à disposição em relação às esquadrias, pensando no conforto dos moradores. Cada um desses ambientes, foram beneficiados com uma janela da fachada, porém na cozinha existe uma porta que dá acesso direto para a escadaria Humberto de Campos, tornando-se um acesso secundário para esse apartamento. O acesso aos quartos se dá pelo hall que é beneficiado com uma grande esquadria a 1,70m de altura, voltada para a circulação, visando uma melhor ventilação e iluminação desses ambientes. Essa unidade habitacional ficou localizada na parte posterior do imóvel.

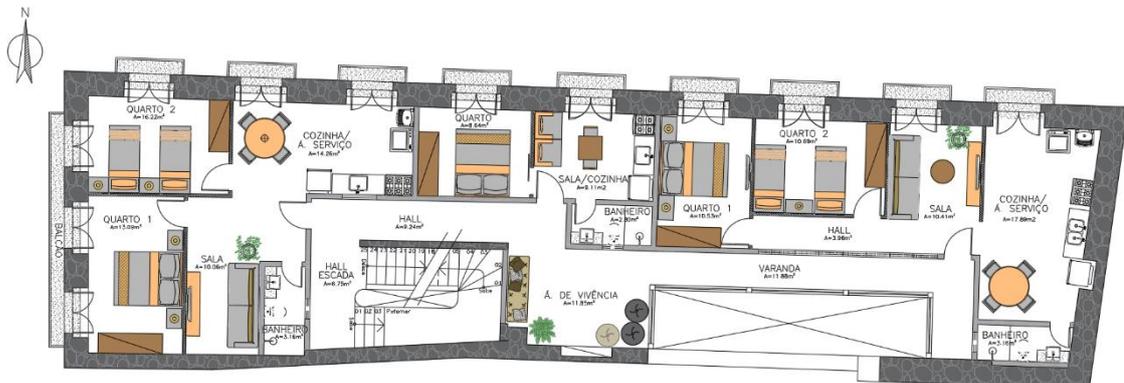
Figura 62 – Layout – 2º Pavimento.

O 2º pavimento apresenta uma disposição de ambientes parecida com a do primeiro pavimento, contendo:

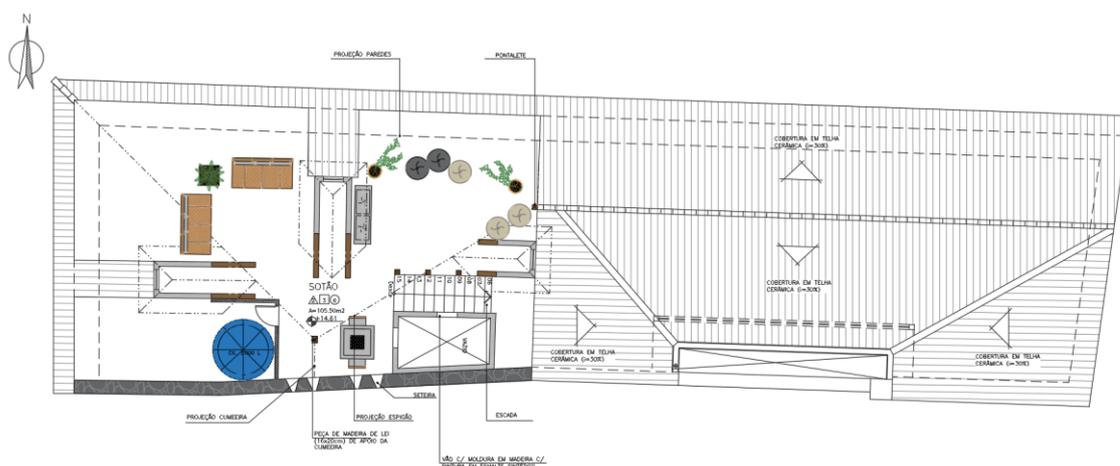
Figura 68 – Estudo de isolamento e ventilação.

Visando ressignificar o sobrado 87 e rememorar a sua tipologia original, foi feita a proposta de reproduzir a antigo sótão, com a finalidade de utilizá-lo como espaço de visitaç o, de conv vio e de contemplaç o das belas do Centro Hist rico de S o Lu s, atrav s dos mirantes. Al m disso, aproveitou-se esse espaço para criar uma  rea reservado ao reservat rio de  gua no ponto mais alto da cumeeira.

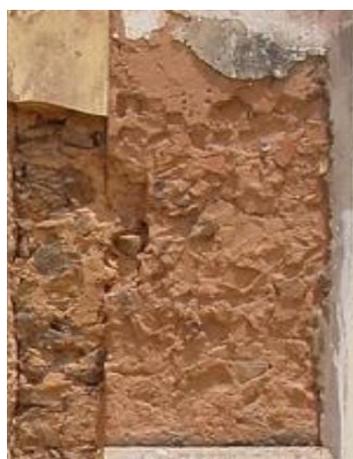
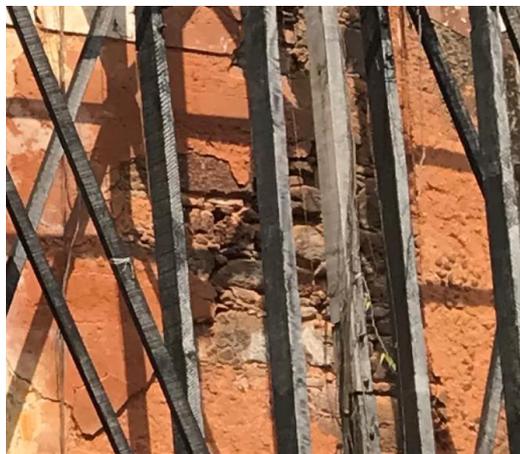
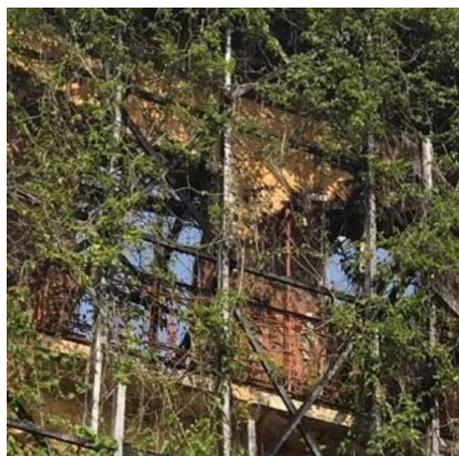
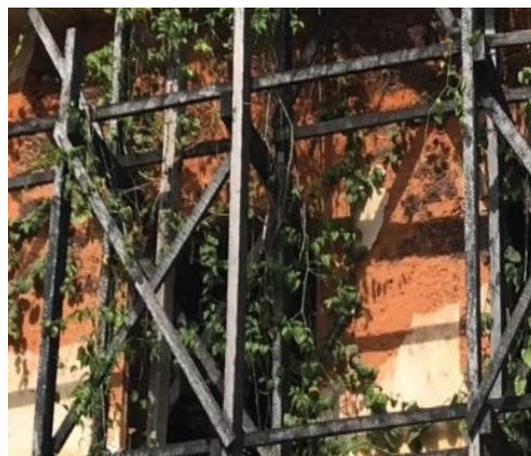
APÊNDICE A – Fichas de mapeamento de danos**FICHA 1 - FACHADA FRONTAL**

A fachada frontal possui uma grande parte da sua parede apresentando descascamento da pintura e desagregação da argamassa, além de alguns pontos com a parede de pedra já exposta. Ainda é possível perceber uma grande quantidade de vegetação rasteira, cobrindo parte da fachada e das escoras instaladas para sustentação. Foram retiradas as janelas dos pavimentos superiores para instalar as escoras.

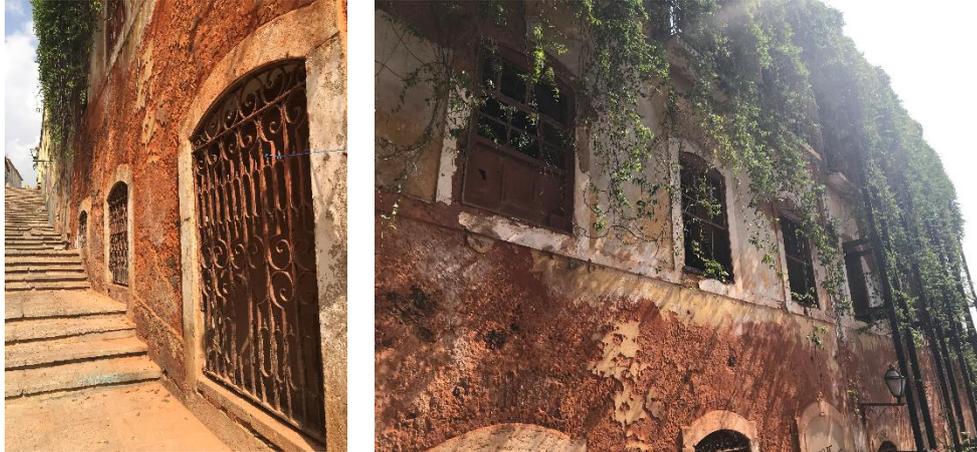
FICHA 2 - FACHADA LATERAL

A fachada lateral possui uma grande parte da sua parede apresentando descascamento da pintura e desagregação da argamassa, além de alguns pontos com a parede de pedra já exposta e deslocamento ou ausência da moldura argamassada das esquadrias. Ainda é possível perceber uma grande quantidade de vegetação rasteira ao longo da fachada e das escoras instaladas em uma parte da fachada para estabilização do imóvel, onde foi necessário retirar as esquadrias dos pavimentos superiores.

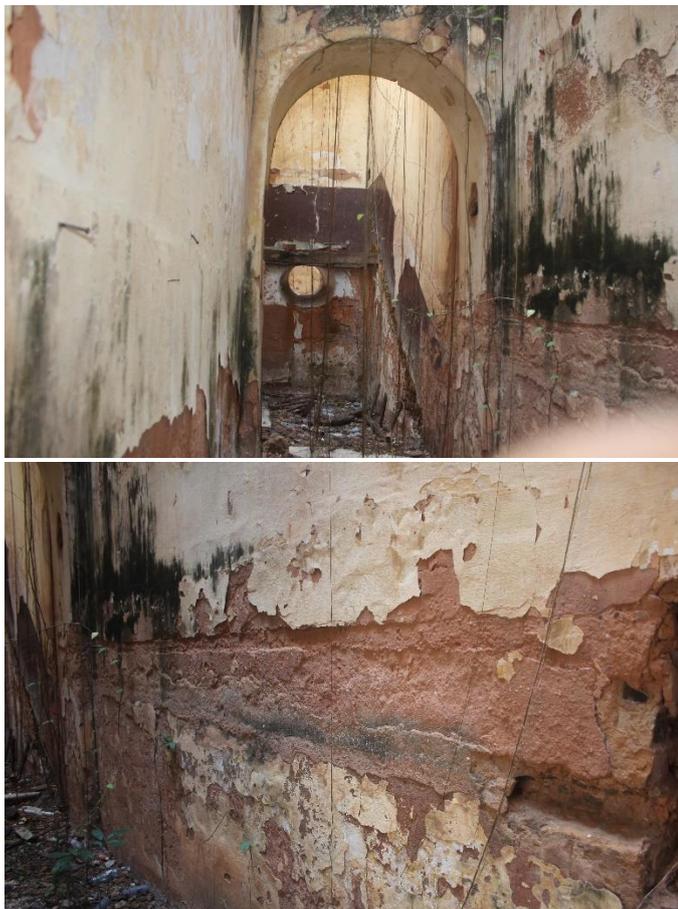
FICHA 3 - VESTÍBULO

Percebe-se o descascamento da pintura e desagregação da argamassa em parte das paredes, além de várias manchas escuras decorrentes de sujeira e umidade e a presença de trincas. O vão da escada encontra-se vazio devido a deterioração total da escada.

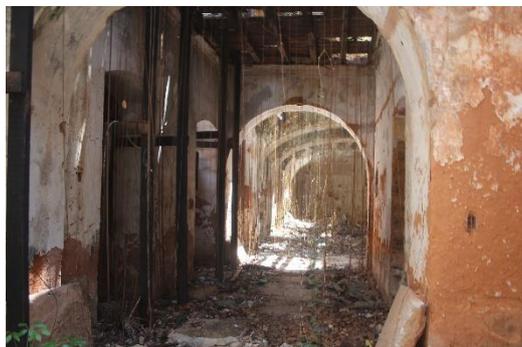
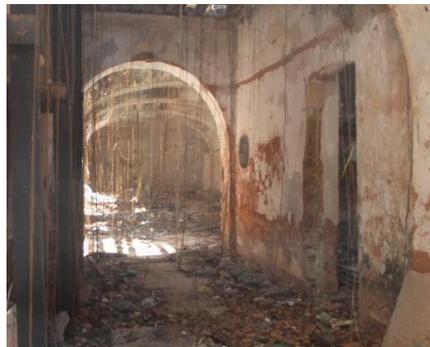
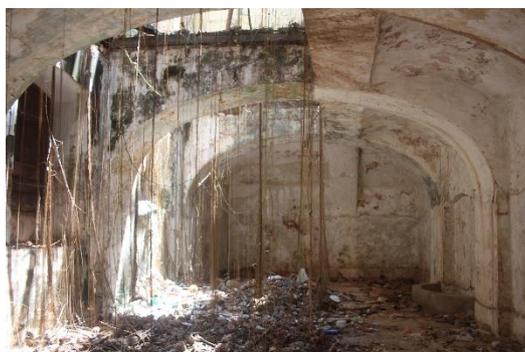
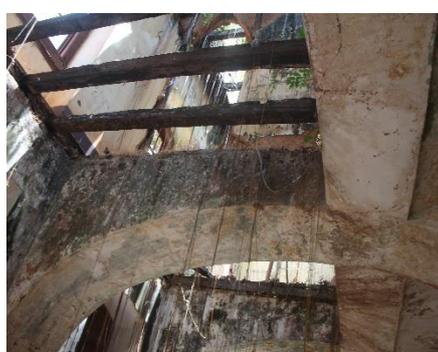
FICHA 4 - ARCOS DO TÉRREO

Percebe-se o descascamento da pintura e desagregação da argamassa em algumas paredes, além de várias manchas escuras nos arcos, decorrentes de sujeira e umidade. Ainda observa-se a presença de trincas nas paredes e nos arcos.

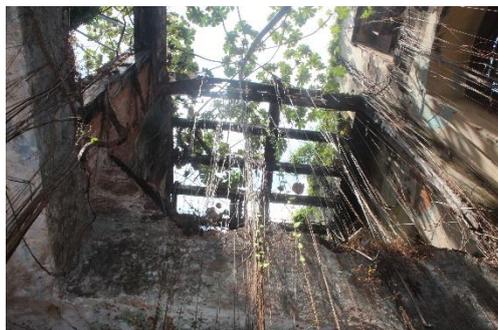
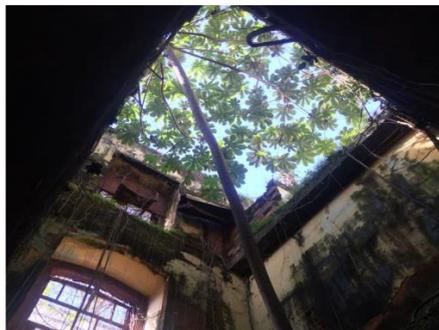
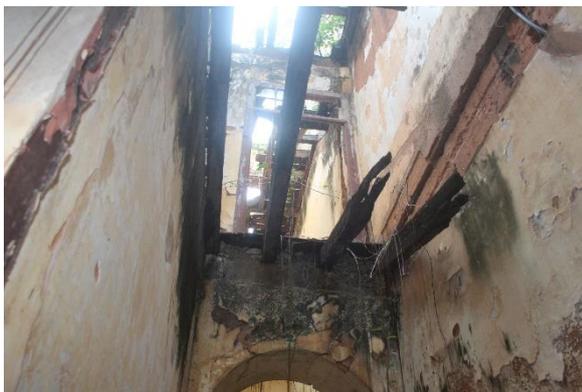
FICHA 5 - PISO DOS PAVIMENTOS SUPERIORES

Percebe-se a total ausência do piso, em alguns ambientes existem resquícios dos barrotes em estado elevado de deterioração. Além de manchas escuras e vegetação rasteira.

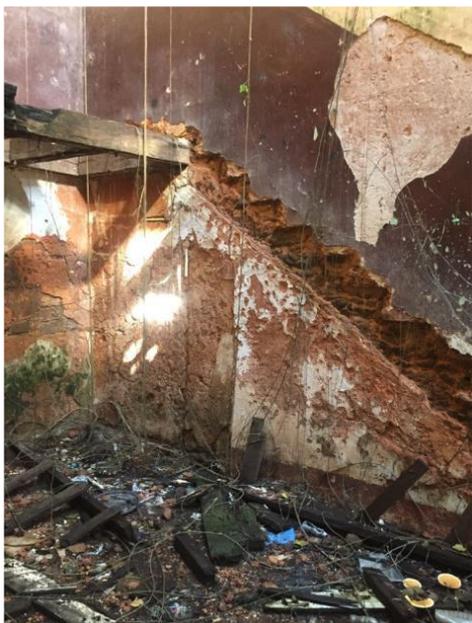
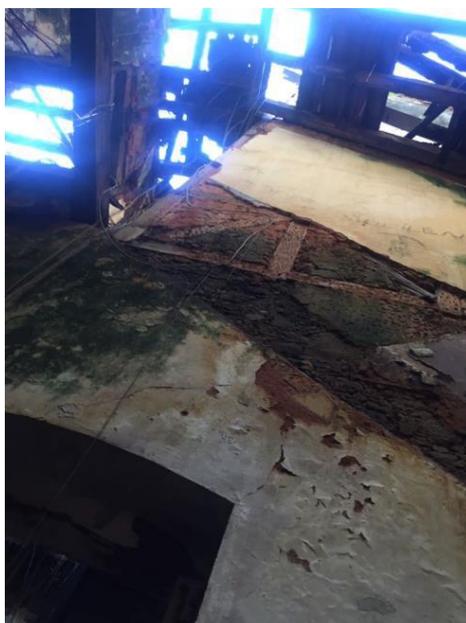
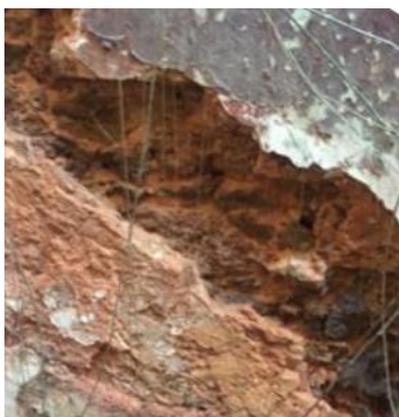
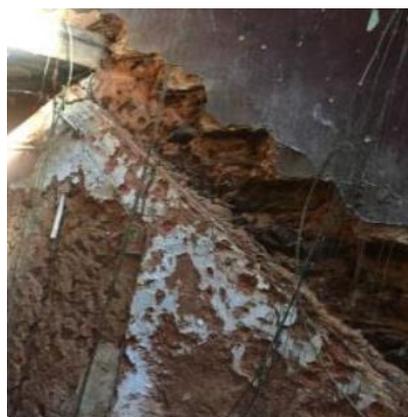
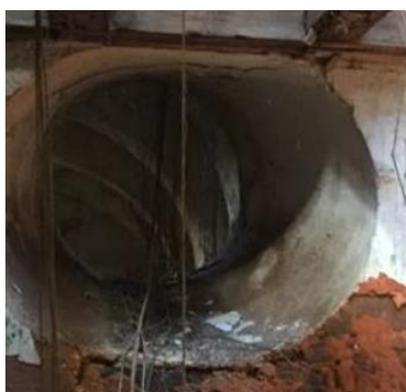
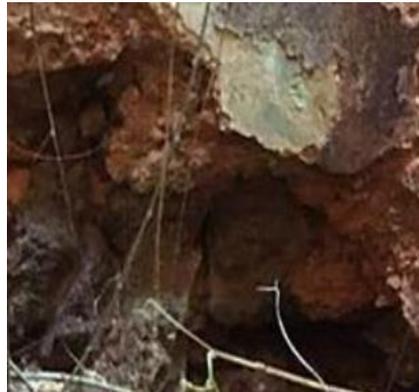
FICHA 6 - HALL DA ESCADA

Percebe-se o descascamento da pintura e desagregação da argamassa em algumas paredes, além de várias manchas escuras nos arcos,

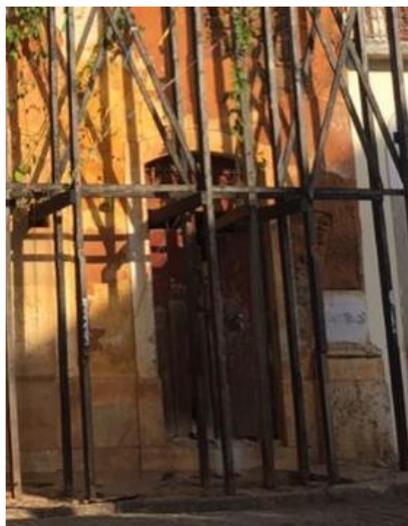
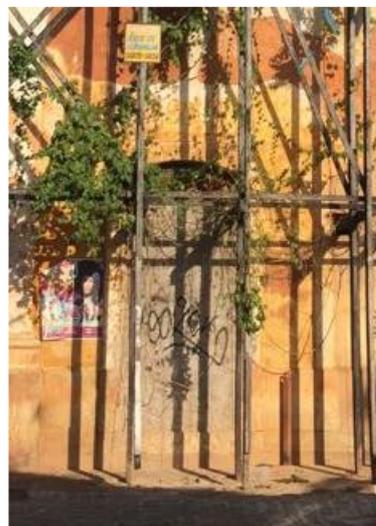
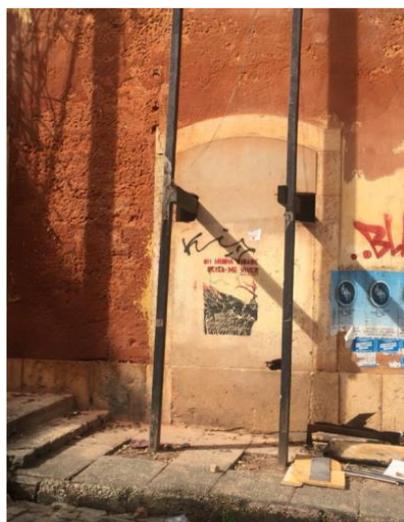
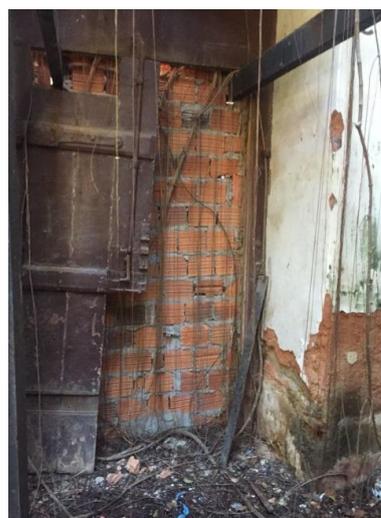
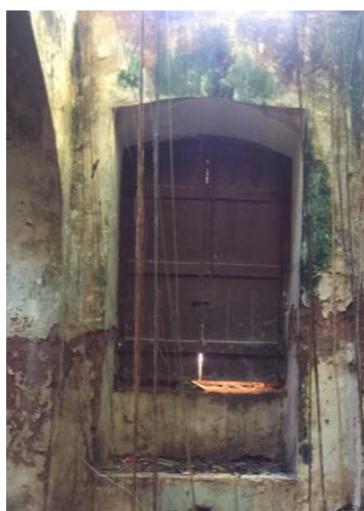
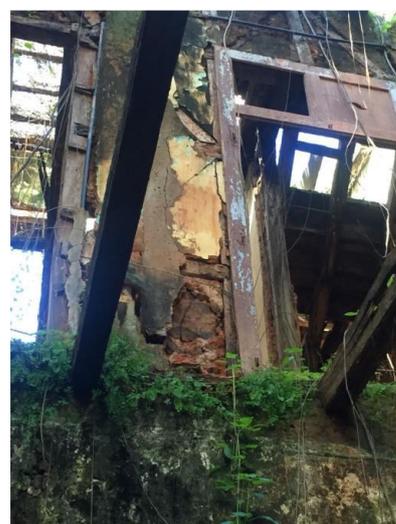
FICHA 7 - ESQUADRIAS EXTERNAS E INTERNAS

As esquadrias que ainda existem no imóvel encontram-se em estado de deterioração, algumas podendo ser restauradas. As fachadas tiveram 7 vãos de esquadrias do pavimento térreo vedados com alvenaria de tijolo cerâmico. Já nos pavimentos superiores houve a retirada de um total de 14 esquadrias para a instalação do escoramento das fachadas.
