ENGENHARIA DIAGNÓSTICA E SUA IMPORTÂNCIA PARA A
DURABILIDADE DAS EDIFICAÇÕES: Proposta de plano de manutenção para uma
edificação

Monografia apresentada ao Curso de Engenharia Civil do Centro Universitário Unidade de Ensino Superior Dom Bosco como requisito para a obtenção do título de Bacharel em Engenharia Civil.

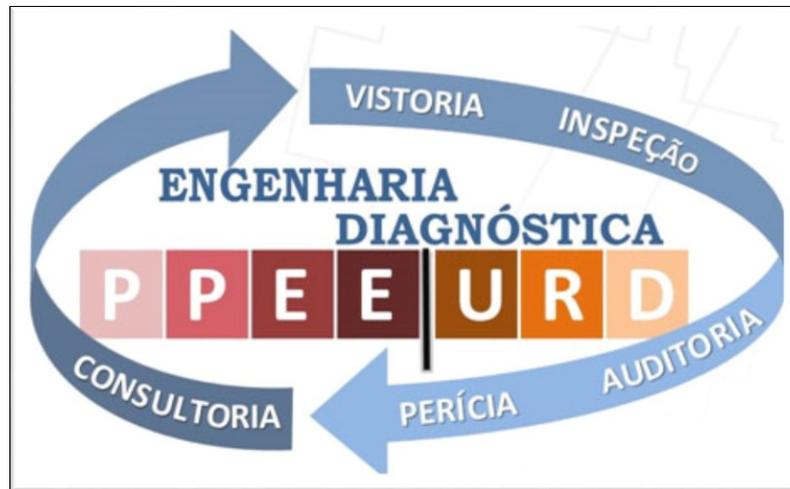
Figura 3 – Percurso Diagnóstico - PPEEURD

Como podemos demonstrar na Figura abaixo a visão da engenharia diagnóstica nas diferentes fases do ciclo de vida da edificação, o PPEEURD que corresponde ao planejamento, projeto, execução, entrega da obra, uso, reabilitação e desconstrução.

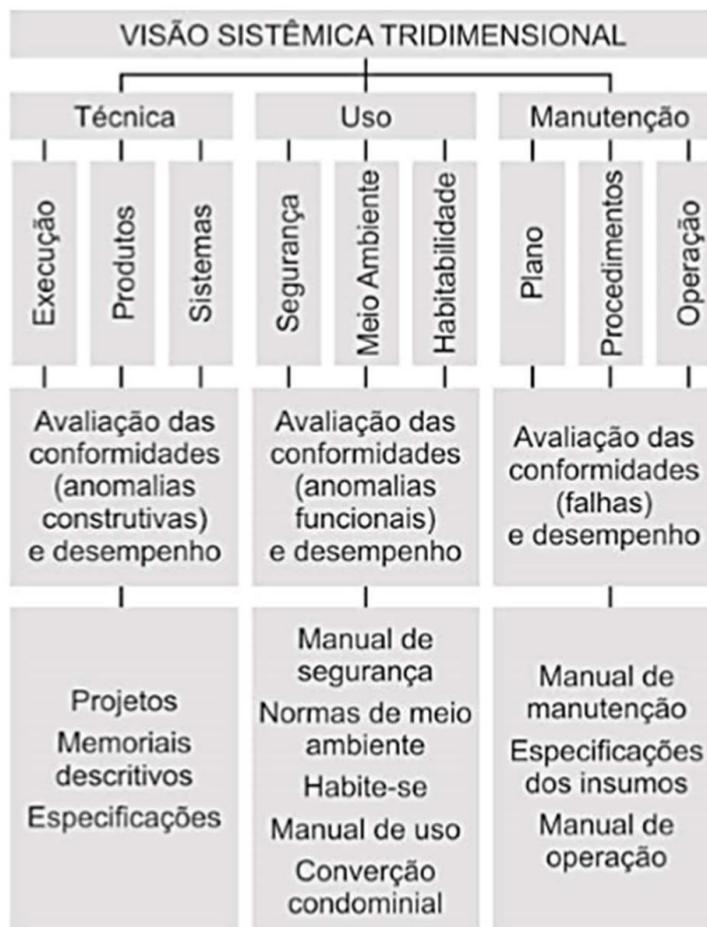
Figura 6 – Esquema da visão sistêmica tridimensional

Portanto o vistoriador deverá ter um enfoque tríplice, sendo técnico, funcional e de manutenção, necessitando de uma visão sistêmica tridimensional.

Essa situação dará ao inspetor uma visão tríplice, ou seja, será estudada a situação de uso, diretamente ligada ao mau ou excesso de uso, na questão de identificar as anomalias funcionais, das quais reduzem severamente a vida útil da edificação e ou até mesmo constatar que essa vida útil já esteja expirada, a ele também competirá identificar e analisar as incidências de possíveis anomalias construtivas ocultas ou não conforme as normas. Sendo que, através da inspeção pode-se notar a aplicação inadequada do Manual de Uso e Operação, ausência ou falha na manutenção.

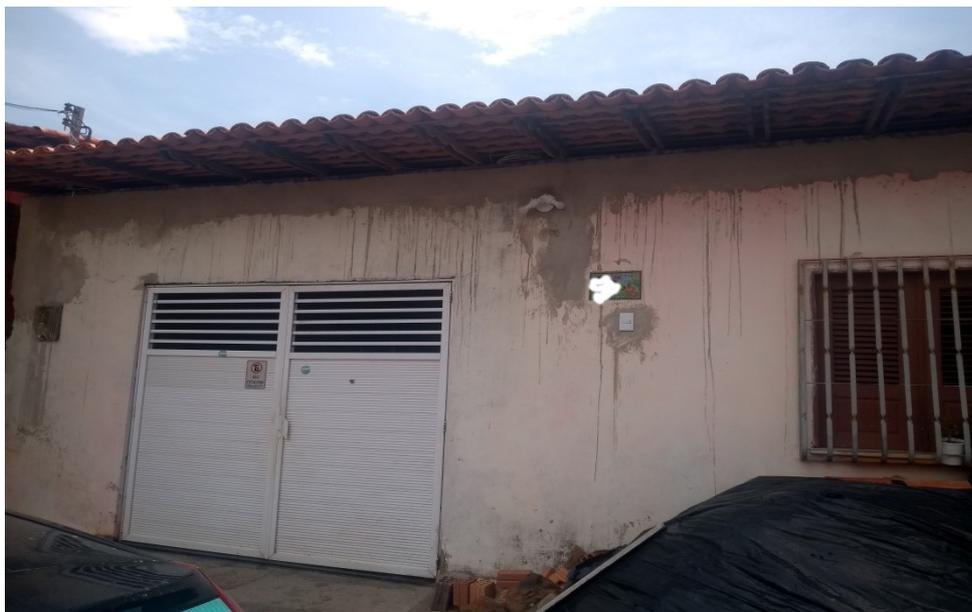
Figura 11 – Imóvel residencial unifamiliar

O estudo é desenvolvido na edificação residencial unifamiliar em alvenaria localizada na cidade de São Luís – MA, precisamente na Área Itaqui Bacanga, Rua Duque de Caxias, Vila Isabel.

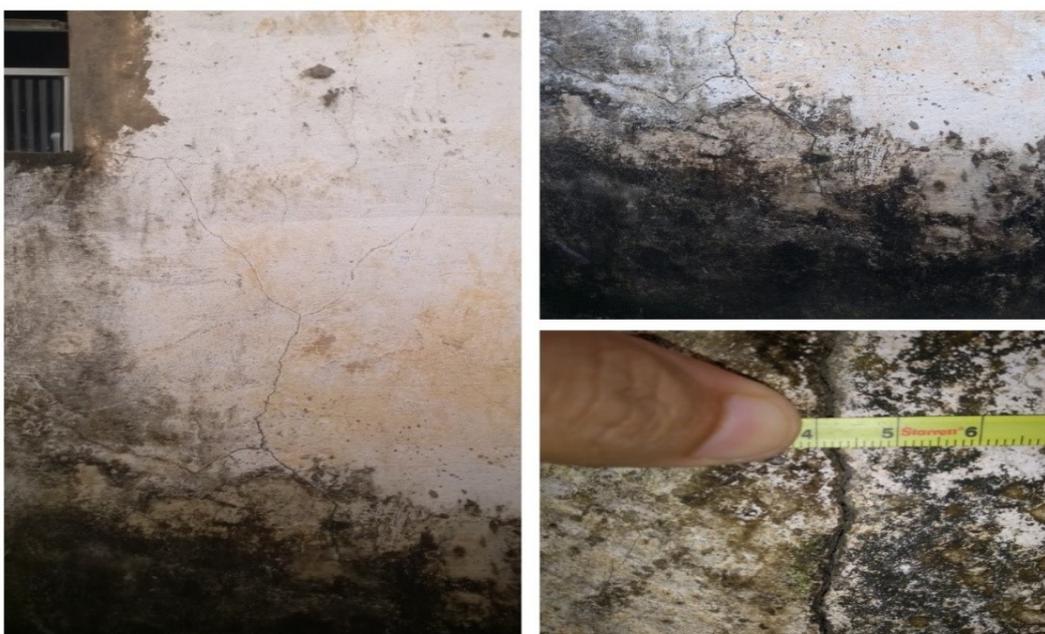
Figura 12 – Fissuras mapeadas, bolo/mofo

Durante a inspeção as primeiras manifestações detectadas foram as fissuras que se apresentavam de formas mapeada e geométrica.

Na Figura 12 as fissuras se apresentam em forma mapeada, sendo característico da retração da argamassa ou excesso de cimento ocasionando uma elevada

Para a prevenção de fissuras em alvenarias é importante a execução com qualidade do serviço, uma parede bem nivelada, impermeabilizada, um bom estudo do solo, em todos os casos analisados acima é provável que tenha ocorrido a retração da argamassa de assentamento, sendo a que se apresenta em 45° na Figura 12 a ausência de contra verga

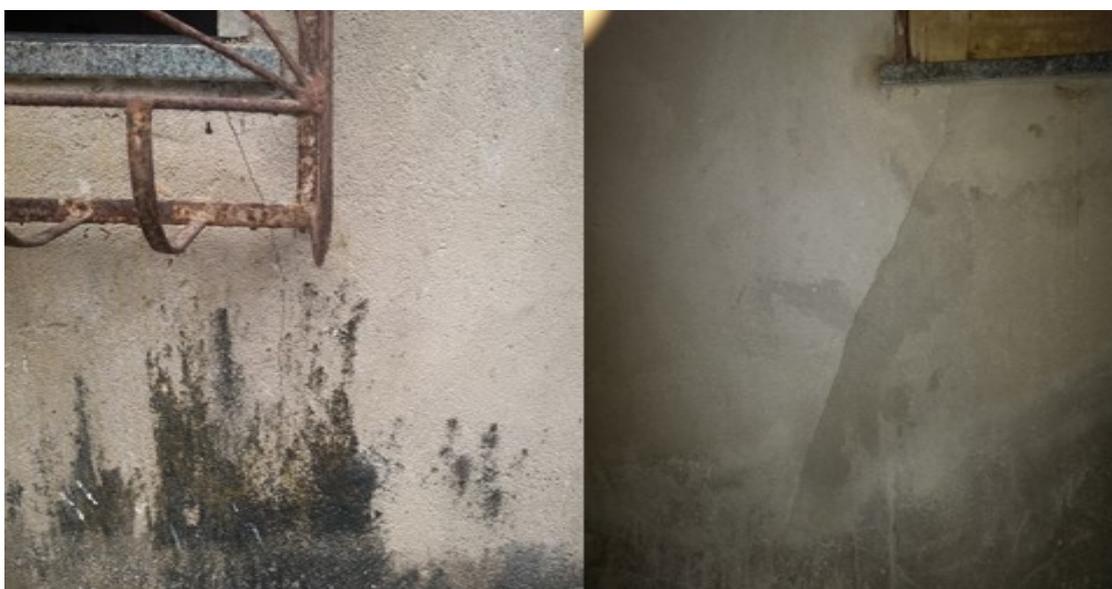
Figura 13 – Fissuras diagonais em esquadrias

Já na Figura 13 a fissura se apresenta em outro aspecto, conhecido com geométrica e tem sua ligação a ausência de verga e contra verga nas aberturas de janelas e porta

Esta trinca está localizada no ultimo compartimento da residência, é denominada trinta por apresentar abertura de até 1 mm.

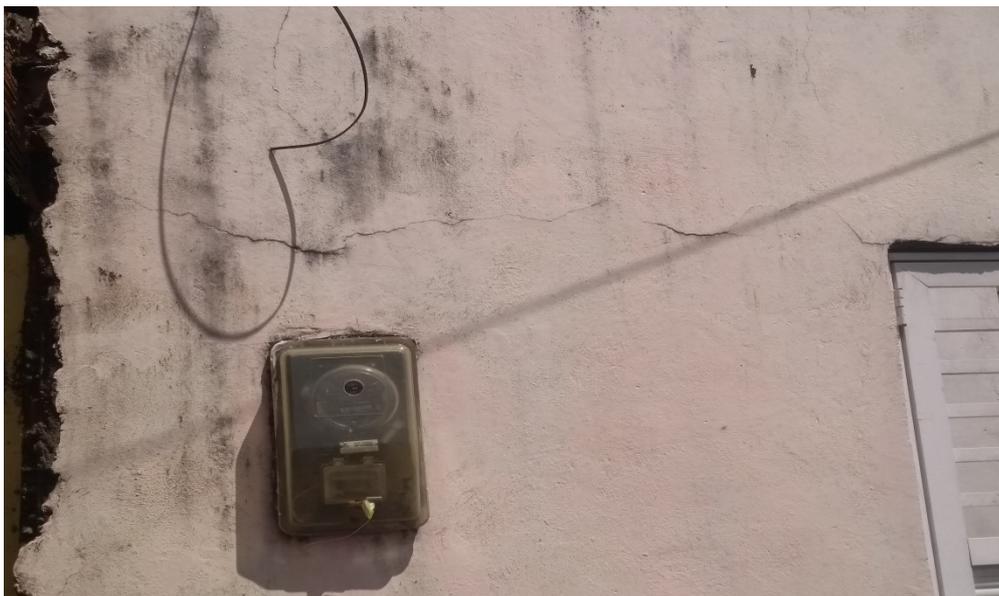
Figura 14 – Fissuras horizontais

A fissura analisada na Figura 14 desenvolveu-se na horizontal e se prolonga em ambos os lados da entrada principal da residência.

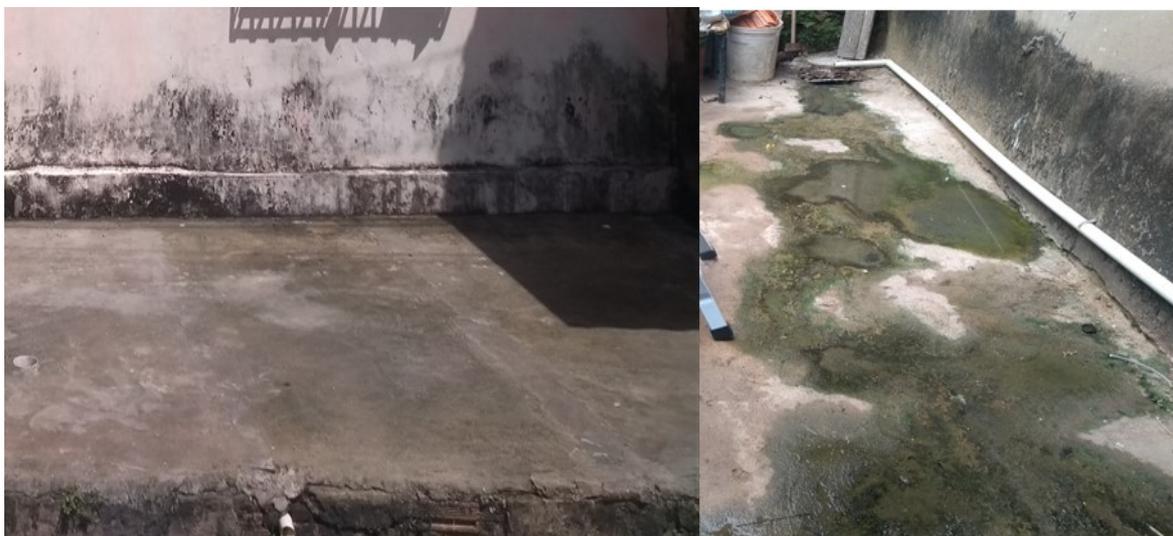
Figura 15 – Manchas por umidade

Manchas escuras esverdeadas nas paredes indica a presença de fungos que se desenvolvem devido a presença de umidade, situação favorável para o aparecimento desses micro-organismos. Para solucionar esse problema, se o fungo estiver apenas superficialmente é preparado uma solução de 1/3 de água sanitária e fazer uso de escovão com cerdas duras para removê-lo, mas se os fungos estiverem em uma maior profundidade será necessário refazer o reboco em toda área comprometida (MIOTTO, 2010).

Nota-se que na fachada e parede dos fundos é observada uma manifestação de fungos que caso não seja tratado, tenderá a se espalhar por toda a parede. Essa situação prejudica a estética e conseqüentemente desvaloriza a edificação.

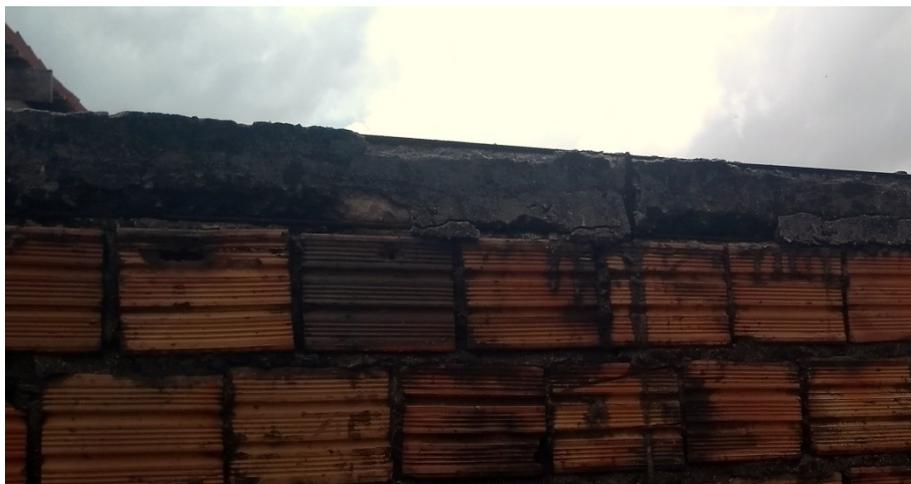
Figura 16 – Desagregação do concreto da cinta do muro

Acontece quando ocorre a separação do concreto que se desprende em pedaços ou placas é ocasionado pela perda da liga do cimento, pode ser causado por inúmeros fatores, destacamos os ataques de agentes biológicos, carbonatação, desgaste do concreto, perda da aderência, corrosão e calcinação do concreto. Na Figura 16, é possível notar como essa anomalia se apresenta.

Na Figura 16 foi observado a desagregação do concreto na cinta de amarração do muro da residência, deixando a armadura parcialmente exposta, o muro não apresenta o reboco isso pode ter colaborado para penetração de agentes. O mesmo acontece com o pilar localizado do lado esquerdo da estrutura, demonstrado na imagem abaixo.

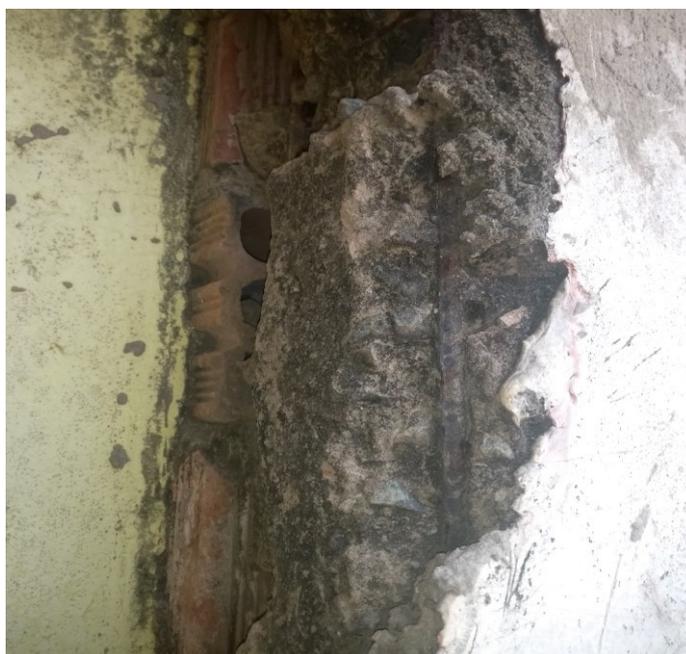
Figura 17 – Desagregação do concreto do pilar de canto

A desagregação observada nas Figuras 17 e 18 possibilita a percolação da água ao longo da estrutura resultando em mais fissuras, trincas e rachaduras. Já na Figura 18 a desagregação do reboco aparece na base da parede da fachada.

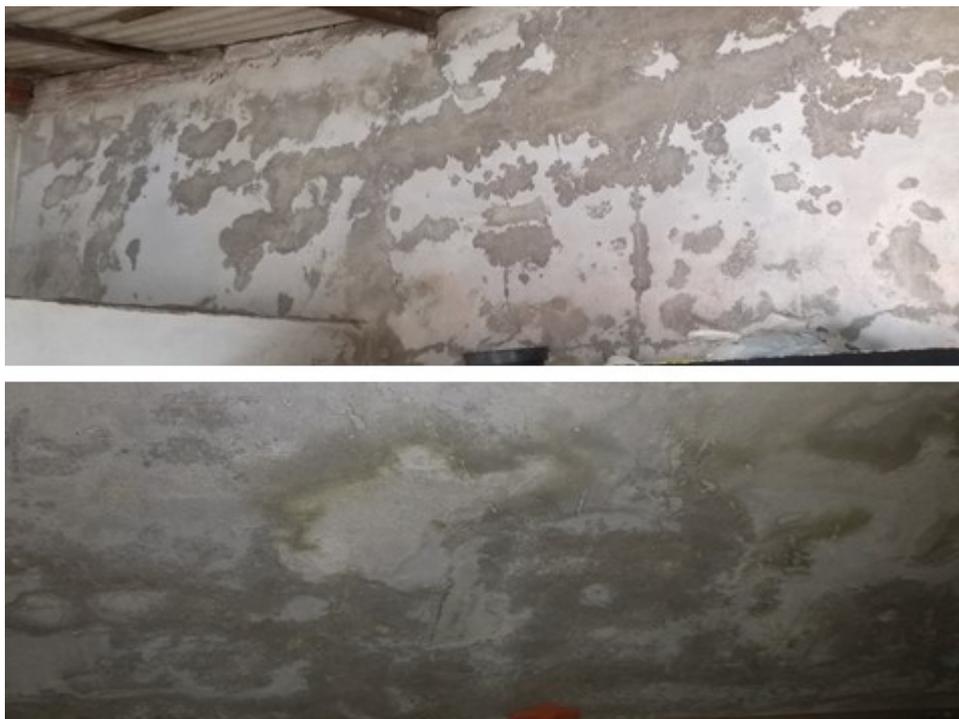
Figura 19 - Manchas proveniente de umidade

As manifestações encontradas na residência estão localizadas na parte superior e inferior dos cômodos.

Como demonstrado na imagem acima as manchas tem mecanismo de entrada e origem diferentes, podem ser por intempéries, por condensação, por percolação e umidade ascendente.

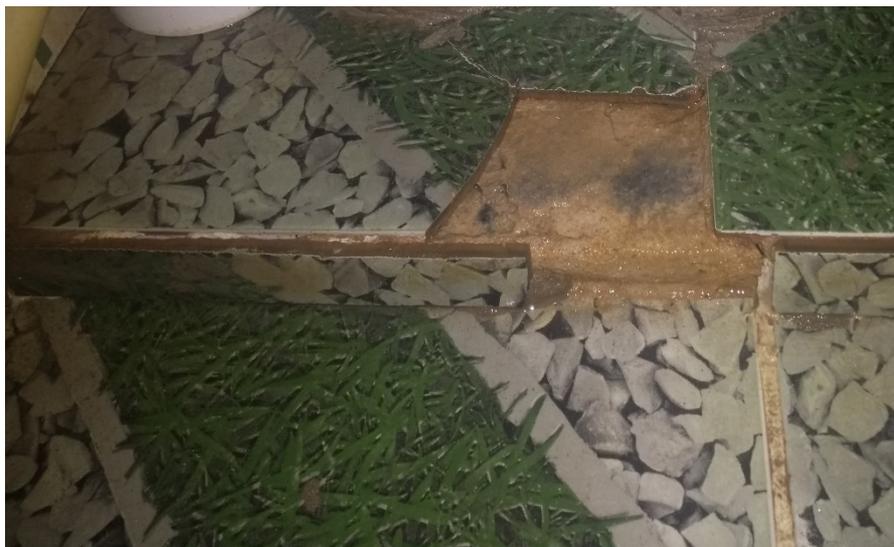
Figura 20 – Revestimento cerâmico do piso do banheiro

Desplacamento do piso cerâmico, para que essa anomalia ocorra é necessário que aconteça o descolamento, pois só é considerado deslocamento quando ocorre a separação da placa e a base de assentamento, onde esse fenômeno é explicado pela perda da aderência entre as camadas (SENA, NASCIMENTO E NETO, 2020).

Durante o processo da vistoria foi constatado anomalias no piso do banheiro como peças quebradas e o deslocamento, assim também como foi detectado falhas no rejunte do revestimento do banheiro, como pode ser observado na Figura 21.

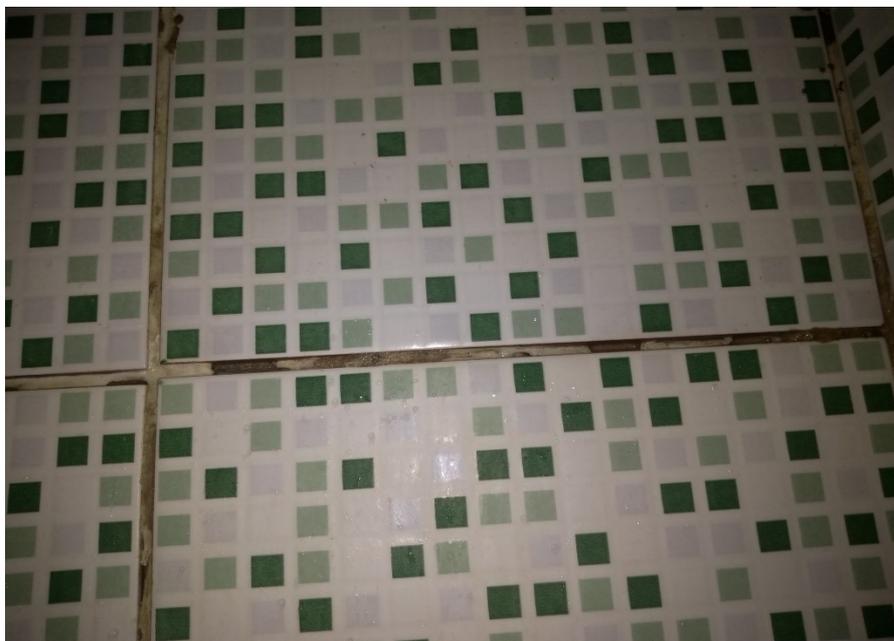
Figura 21 – Rejunte das placas cerâmicas do banheiro

A deterioração do rejunte facilita a infiltração de água para a parte de fixação da peça e a argamassa colante ocasionando a ruptura dessa peça. O rejunte tem como

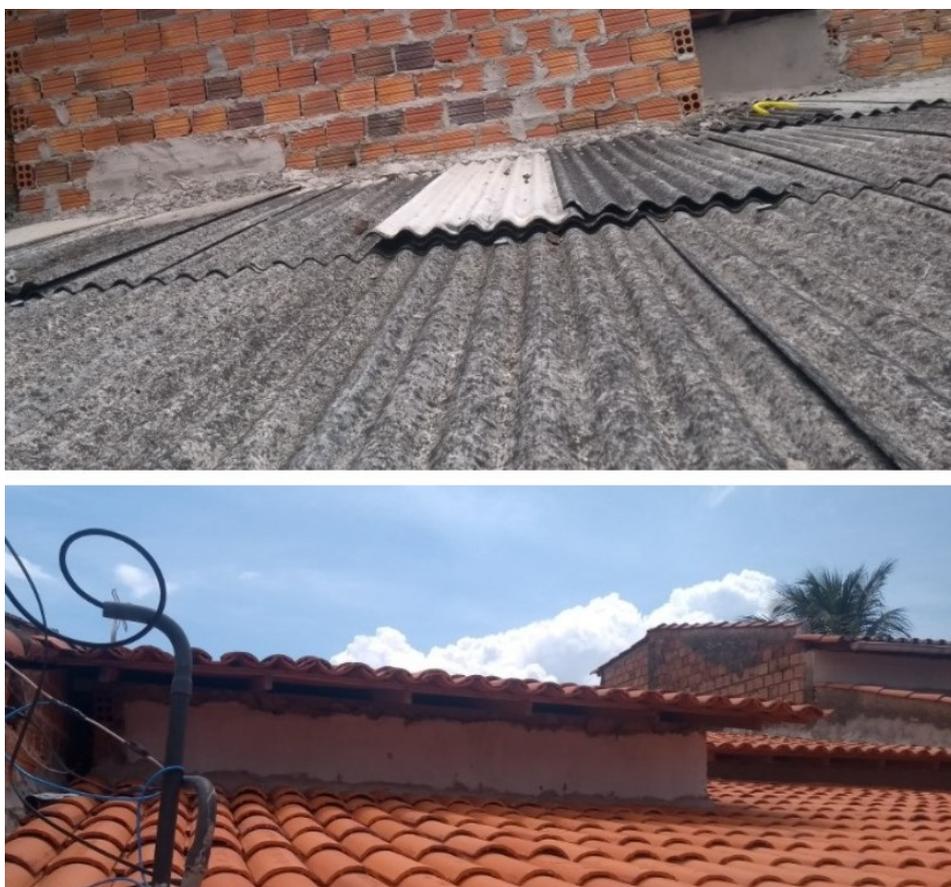
Figura 22 – Telhado sem rufos

O rufo tem como função evitar que águas pluviais infiltrem pelas paredes, podendo causar problemas futuros. Não tendo função apenas estática o rufo manterá a edificação livre da água que é uma vilã para a resistência da estrutura

Como é possível ser observado a edificação passou por uma reforma no telhado, no qual os cômodos da frente têm cobertura com telhas coloniais enquanto os cômodos de traz ainda são cobertos por telhas de amianto. Os telhados são independentes, o que necessitaria manter uma vedação entre o telhado e a parede.

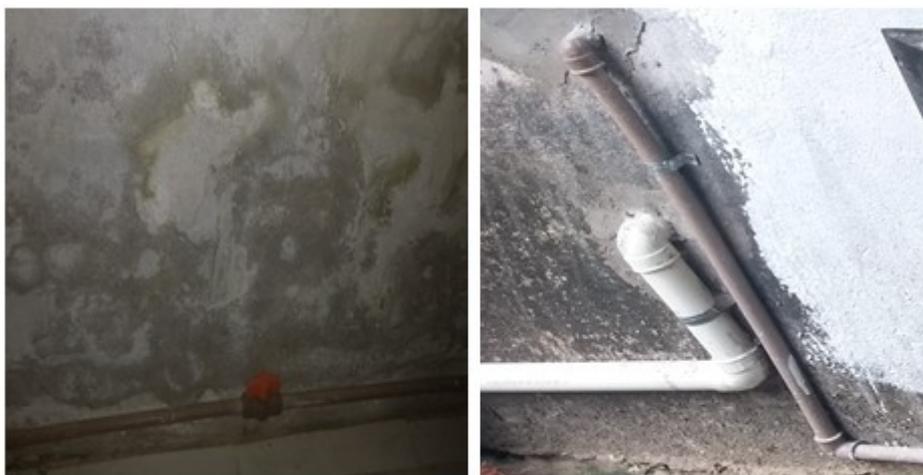
Figura 23 – Instalações hidráulicas

A instalação hidráulica é composta por um alimentador predial, aparelhos sanitários, tubulações e reservatório inferior. O sistema de distribuição é misto, pois os pontos são alimentados diretamente pela concessionária, e indireto por possuir um reservatório inferior.

O que foi observado e que parte das instalações hidráulica está exposta o que pode facilitar o ressecamento das tubulações devido a exposição ao sol e quebrar com facilidade caso algum objeto pesado caia sobre ela.

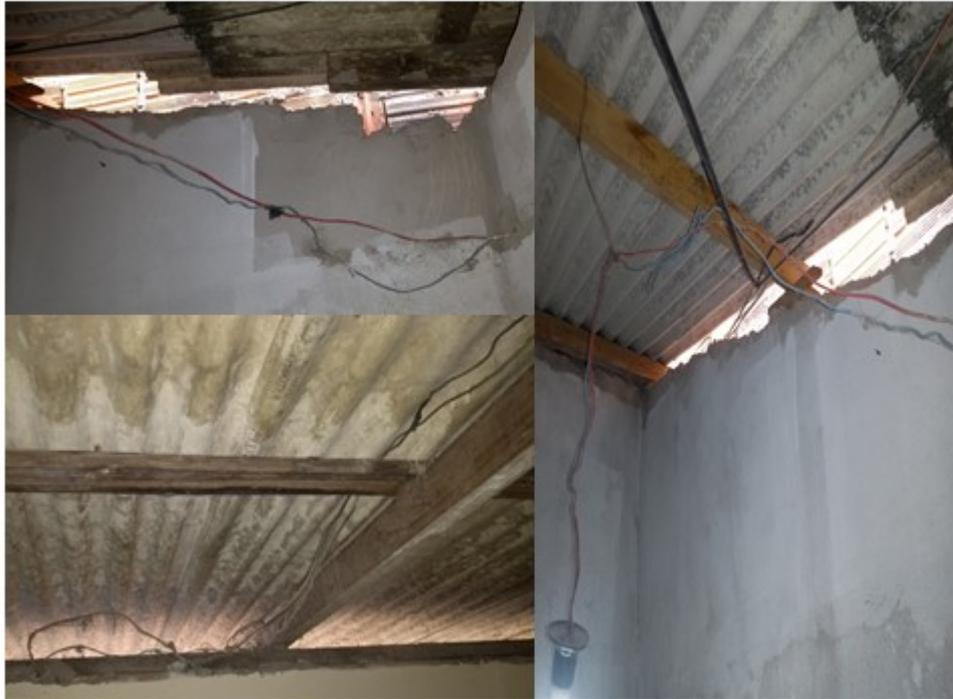
Figura 24 –Instalações elétricas

As instalações elétricas do imóvel e composta por alimentação publica, 1 medidor de energia, condutores, eletrodutos, interruptores, lâmpadas, tomadas. Durante a vistoria foi verificado que em parte a rede elétrica fica aparente, e com emendas que o isolamento se encontra desgastado e os condutores com aspectos de bem antigos.

Essa situação torna essa anomalia enquadrada na matriz GUT como grave, pois põem em risco irreparáveis, devido a possibilidade de curtos por isolamentos gastos e fiação antiga, o que será necessário ser corrigido por um profissional habilitado para a correção do sistema de instalação elétrica.

Note que a prioridade e criticidade apontam para as anomalias constatadas no sistema elétrico do imóvel. Isso destaca que os problemas encontrados nas instalações elétricas tendem a evoluir trazendo risco aos usuários e danos irreversíveis a edificação. Precisando que passe por manutenções corretivas para paralisar as ações de risco.
