**AVALIAÇÃO DO SISTEMA DE DRENAGEM URBANA UTILIZANDO OS  
INDICADORES DE FRAGILIDADE:** Estudo de caso na Estrada do Pimenta no bairro do  
Alto do Calhau em São Luís - MA

Monografia apresentada ao Curso de Graduação em  
Engenharia Civil no Centro Universitário Unidade de  
Ensino Superior Dom Bosco como requisito para  
obtenção do grau de Bacharel(a) em Engenharia Civil.

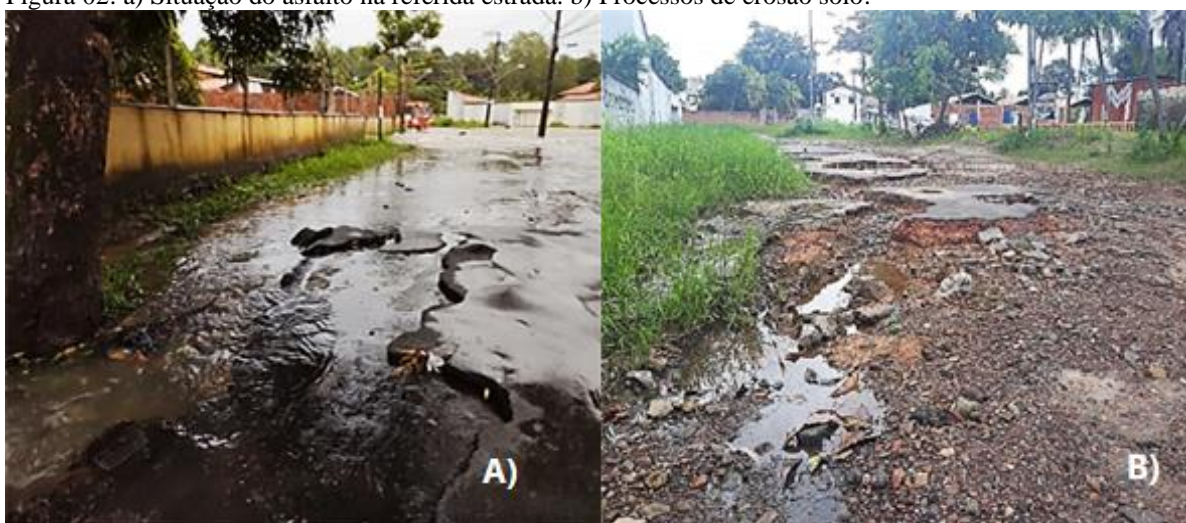
Figura 02: a) Situação do asfalto na referida estrada. b) Processos de erosão solo.

Na Figura 02, é possível visualizar os problemas causados pelo escoamento das águas pluviais, no item “a)” tem-se o comprometimento da estrutura do pavimento da estrada, dificultando o tráfego por uma das principais vias de acesso do bairro, e no item “b)” sedimentos sólidos que acabam sendo carregados pela chuva na estrada e ruas adjacentes. Normalmente os principais trechos de alagamento da estrada em questão, estão situados nos pontos mais declives da bacia.

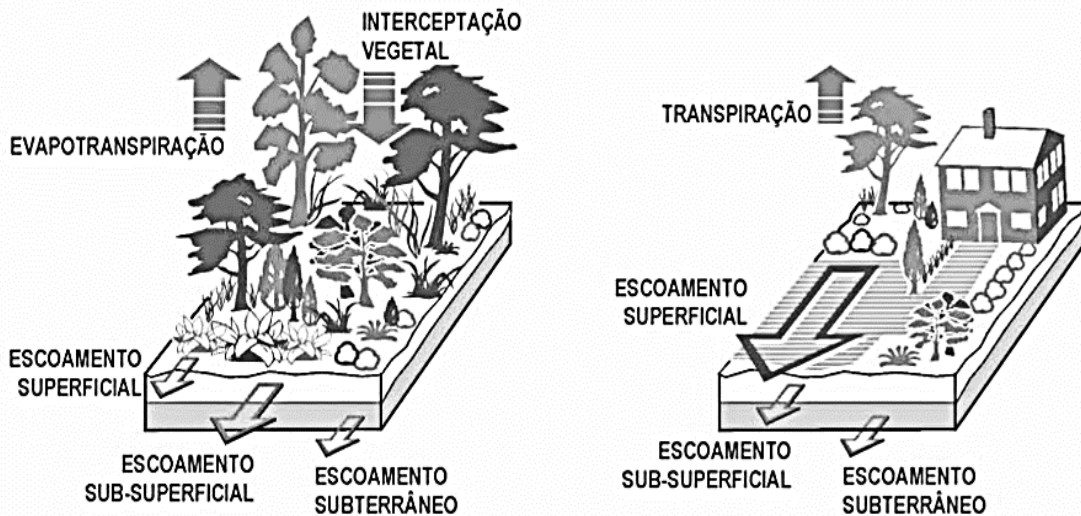
Figura 05: Esquema das alterações no balanço hídrico, decorrentes da urbanização.

A Figura 05 ilustra as mudanças provocadas no ciclo hidrológico urbano, sendo possível verificar o efeito da retirada da cobertura vegetal do solo, diminuindo o escoamento subterrâneo, uma vez que há a diminuição das taxas de infiltração (capacidade de absorção) das águas pluviais e consequente concentração e aumento da velocidade de escoamento superficial destas. Na Figura 06 abaixo é possível visualizar as modificações no solo e suas consequências em termos de hidrogramas.

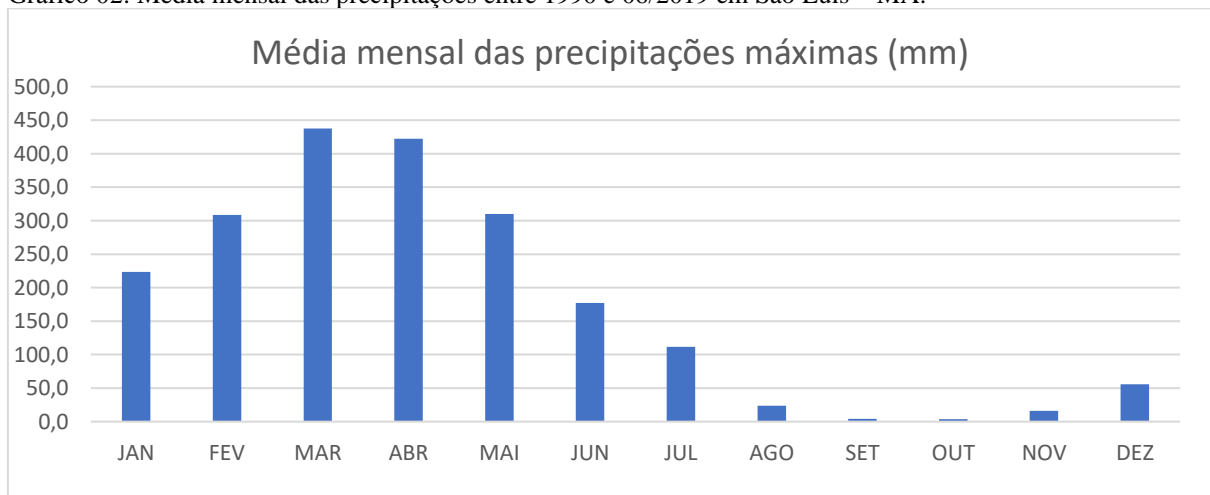
Gráfico 02: Média mensal das precipitações entre 1990 e 06/2019 em São Luís – MA.

No referido gráfico, é possível perceber que há uma confirmação das características do clima tropical equatorial, uma vez que se vê, de forma clara, que o período chuvoso em São Luís tem início no começo ou final de cada ano e dura até junho, meados de julho, quando começa a apresentar uma queda nas chuvas gradativamente tendo, em seguida, um período de estiagem.

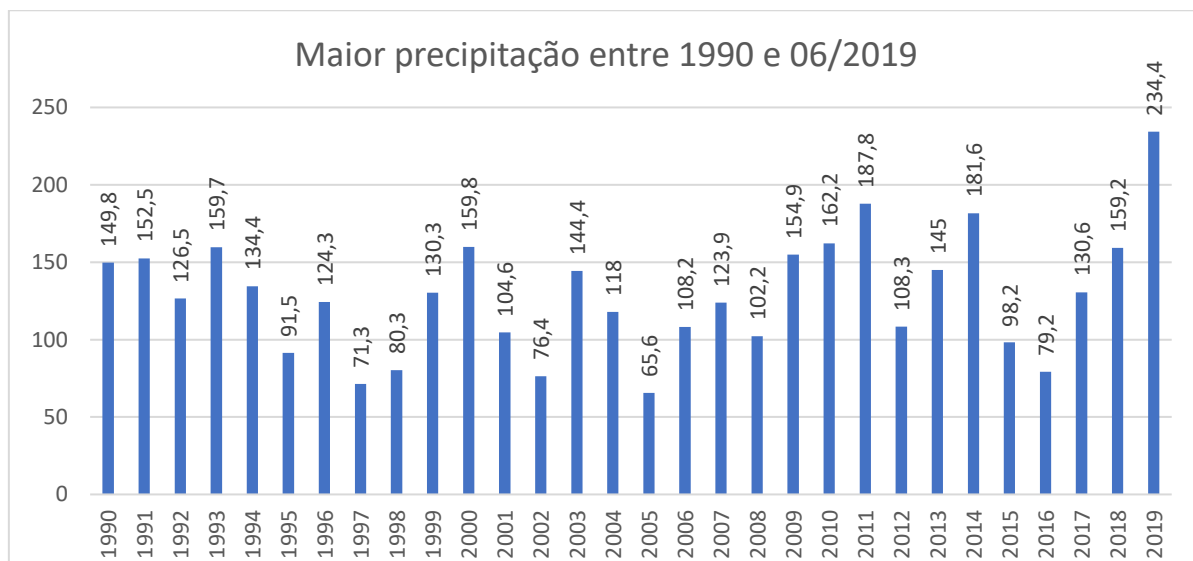
Gráfico 03: Maior precipitação entre 1990 e 06/2019 em São Luís – MA

No Gráfico 03, é possível visualizar as maiores precipitações nos últimos 30 anos, onde o ano que apresentou a maior chuva foi 2019, com 234,4 mm e o que apresentou menor foi 2015, com 65,6mm. A média entre as maiores precipitações é de 128,8 mm e apenas 50% dos anos ficaram abaixo da mesma.

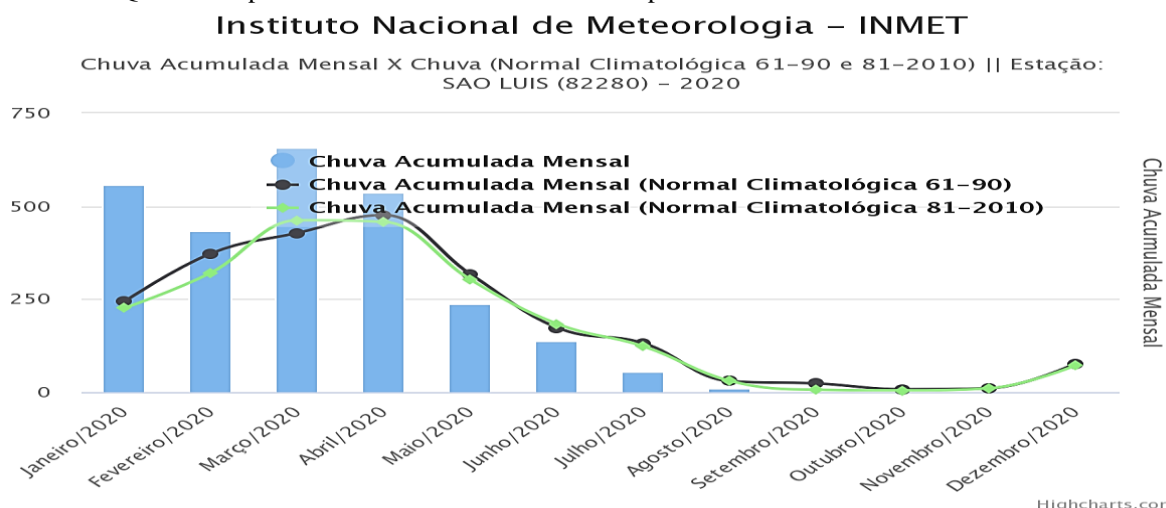
Gráfico 04: Quantidade pluviométrica de chuvas acumuladas para o ano de 2020 em São Luís

No Gráfico 04, é possível visualizar a quantidade pluviométrica de chuvas acumuladas para o ano de 2020 em São Luís até o mês de agosto, quando fora realizada a coleta do dado. Apresenta um aumento exorbitante do acúmulo de chuvas em relação ao ano de 2019, com um aumento principalmente nos meses de janeiro e abril e manteve nível elevado de acumulação de chuva no mês de março.

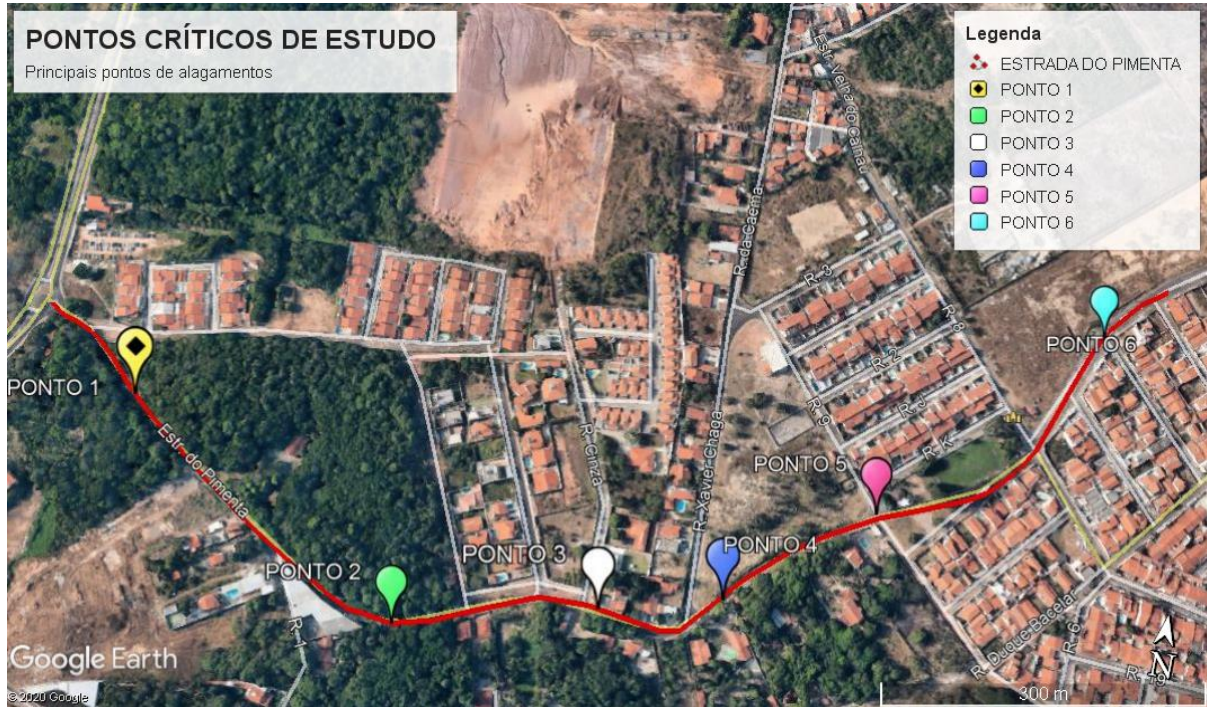
Figura 10: Pontos Críticos de Estudos.

Analisando a Figura 10, é possível visualizar os pontos críticos de estudos, definidos a partir da análise das curvas de níveis (Figura 11), perfil de elevação e altimetria (Figura 12 e Figura 13, respectivamente) e imagens de históricos de chuvas que propiciaram alagamentos no local e região. A partir dessas informações, foi realizado o diagnóstico do funcionamento do sistema de drenagem seccionado em pontos críticos, aplicando a Metodologia do Índice de Fragilidade do Sistema.

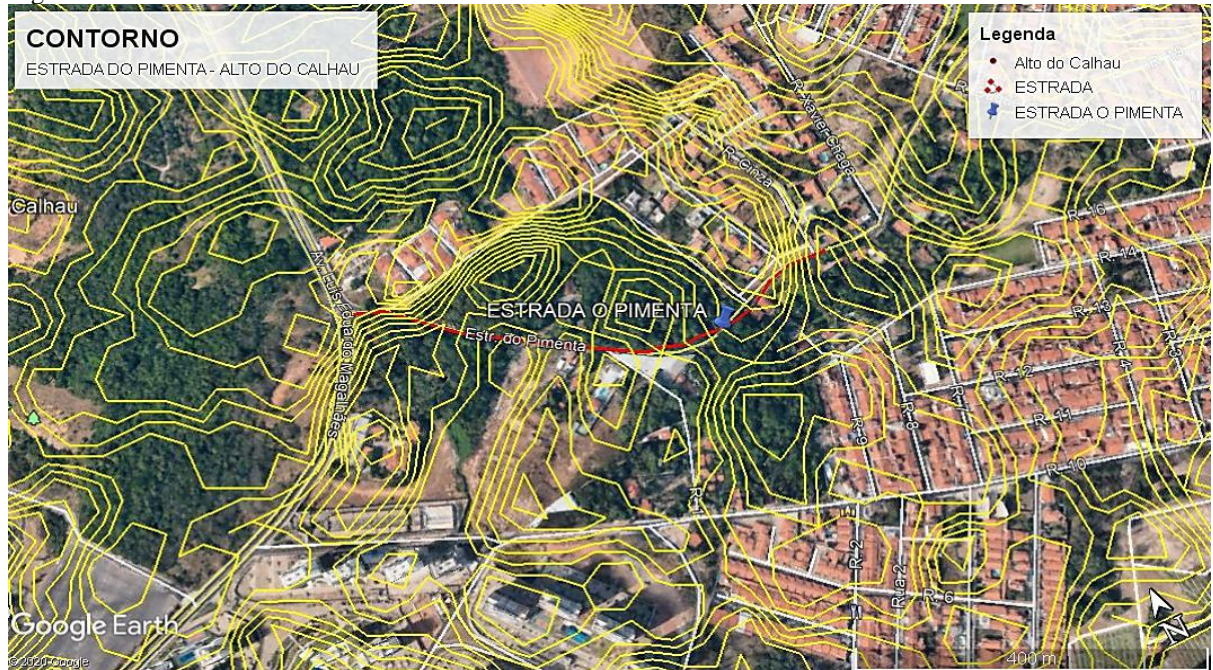
Figura 11: Curvas de Níveis – Estrada do Pimenta e entorno.

Através da observação das curvas de níveis é possível verificar o curso percorrido pelas águas pluviais, onde essas são encaminhados diretamente para seu exutório e justamente nesse local é onde há o nível mais baixo da microbacia, sendo assim onde ocorre o maior acúmulo de água. Na Figura 12, é possível visualizar o perfil de elevação do curso da Estrada do Pimenta.

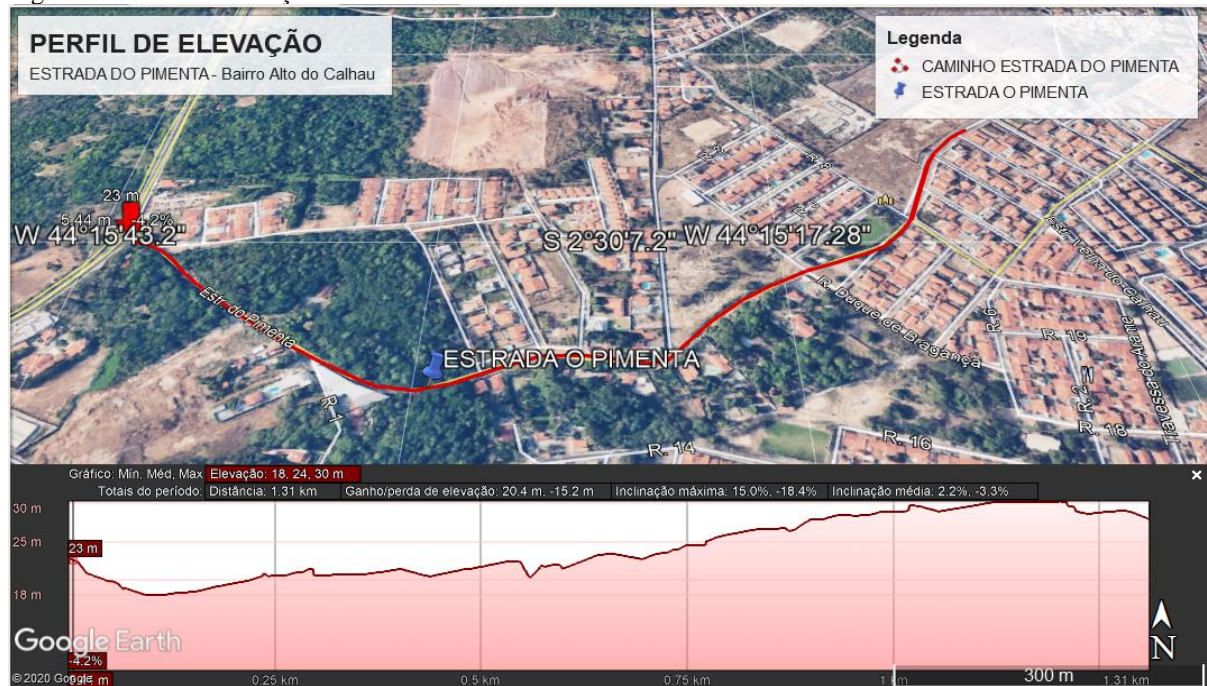
Figura 12: Perfil de elevação – Estrada do Pimenta.

O perfil acima corresponde a uma distância de 1,31 quilômetros (comprimento do caminho sob análise), apresentando altitude mínima de 18 metros, média de 24 metros e máxima de 30 metros. A inclinação máxima é de 15,0% (subida) e -18,4% (decida), dessa forma podemos verificar a declividade da estrada em estudo, uma vez que quanto mais próximo de 100% (subida) e -100% (decida), mais vertical é o terreno. Quanto à perda e ganho de elevação, corresponde a 20,4% e -15,2% respectivamente. Na Figura 13 é possível visualizar a altimetria Estrada do Pimenta e entorno

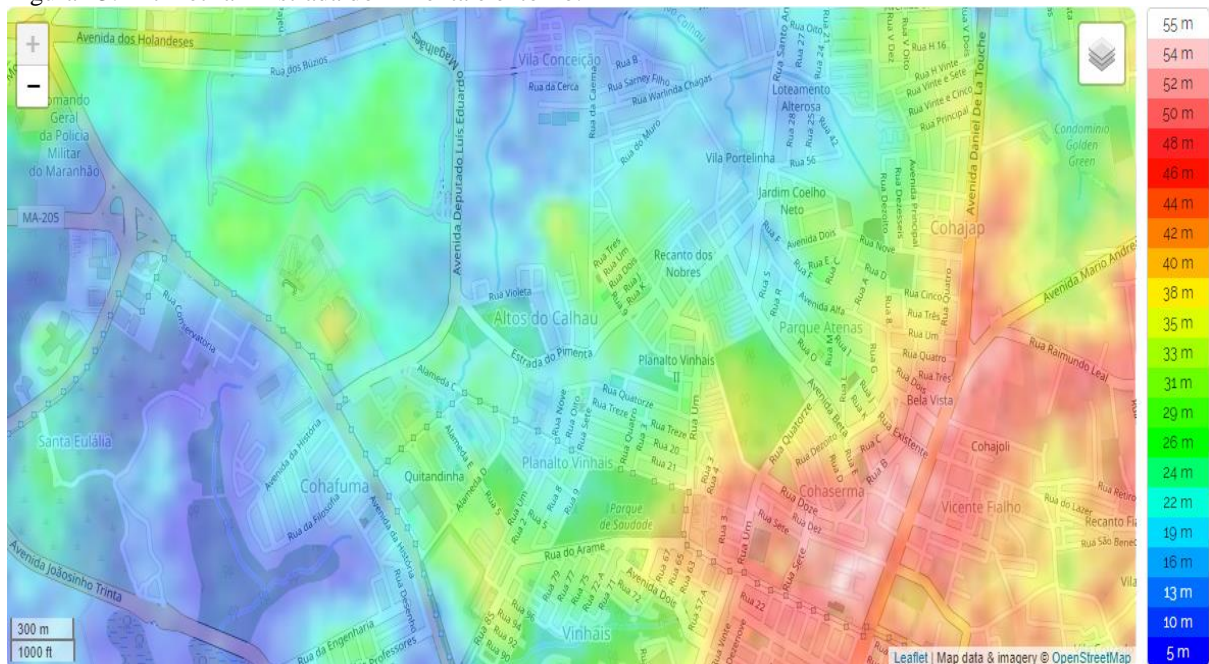
Figura 13: Altimetria – Estrada do Pimenta e entorno.

Ainda com relação à altimetria do local, na Figura 13 é possível verificar a elevação da estrada e do entorno, onde comparando com a Figura 12, temos a comprovação da variação altimétrica do local, com mínima de 16 metros e máxima de 31 metros.

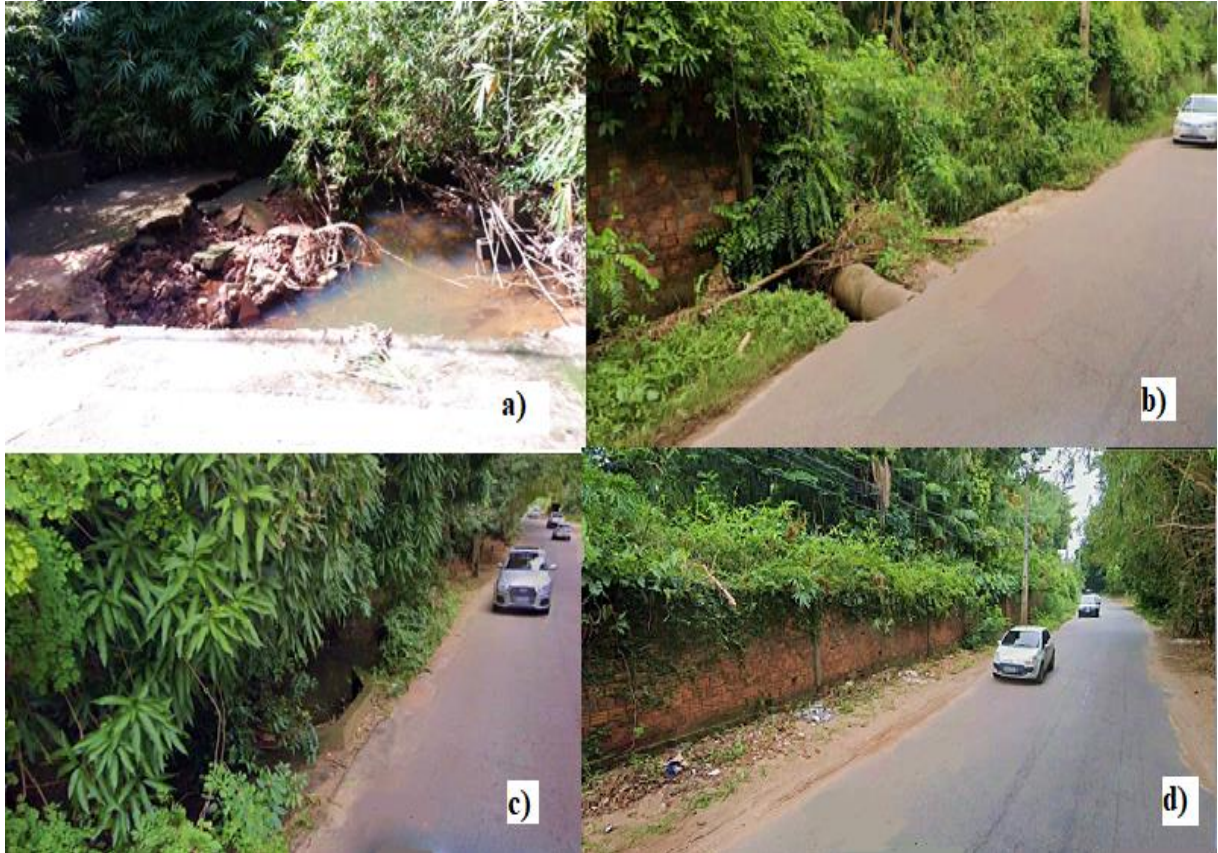
Figura 14: a) Afluente na Estrada do Pimenta, vista mais a jusante. b) Afluente na Estrada do Pimenta coberto pela vegetação, vista mais a jusante. c) Afluente na Estrada do Pimenta, vista mais a montante. d) Ausência de dispositivos de microdrenagem e descarte irregular de resíduos.

Analisando o item “d)” da Figura 14, é possível observar que a ocorrência de alagamento nesta área se dá pela inexistência de dispositivos de microdrenagem que possam realizar a coleta e condução dos escoamentos das águas pluviais, contribuindo para ineficiência do escoamento na via e conseqüentemente problemas na pavimentação do local. No mesmo item, pode-se notar a produção de sedimentos originados na degradação física dos terrenos baldios, sendo intensificada pelo descarte irregular de resíduos sólidos.

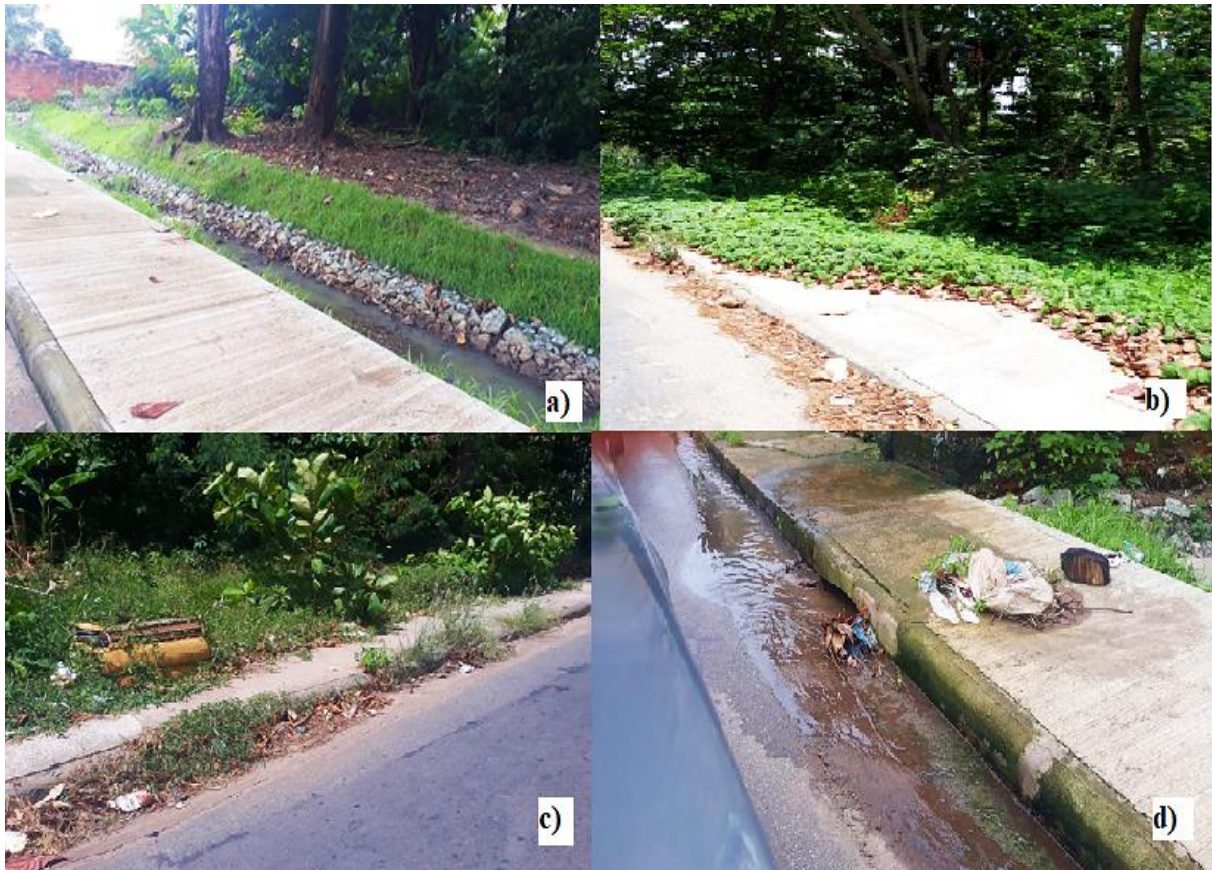
Na Figura 15 é possível visualizar alguns dispositivos do sistema de drenagem existente. No item “a)” tem-se uma vala de infiltração constituída pela depressão no terreno, com revestimento vegetal que visa recolher as águas pluviais, promover o seu armazenamento temporário e, por fim, permitir a infiltração através da trincheira de infiltração.

Figura 15 a) Vala e trincheira de infiltração em bom estado de conservação. b) Vala de infiltração em mal estado de conservação. c) Meio fio com vegetação e resíduos sólidos. d) Boca-de-lobo com obstrução.

Infelizmente no item “b)” da Figura 15 é possível observar a má conservação desses dispositivos, que acabam sendo sobrecarregados por uma elevada vazão das águas pluviais (uma vez que se encontra em um dos pontos mais baixos do curso da estrada), com descarte irregular de resíduos sólidos (que podem ainda ser vistos nos itens “c)” e “d)”) que acabam obstruindo esses elementos e impedindo o desempenho de suas funções, além do subdimensionamento das bocas-de-lobo. Além disso, pode ser observado que o processo de

manutenção preventiva dos elementos de microdrenagem não são executados de forma sistemática, uma vez que é possível observar o crescimento da vegetação na vala de infiltração. Nos itens “c)” e “d)” é possível observar a falta de conservação dos dispositivos do sistema existente, com meio fio apresentando vegetação e resíduos sólidos e boca-de-lobo com obstrução.

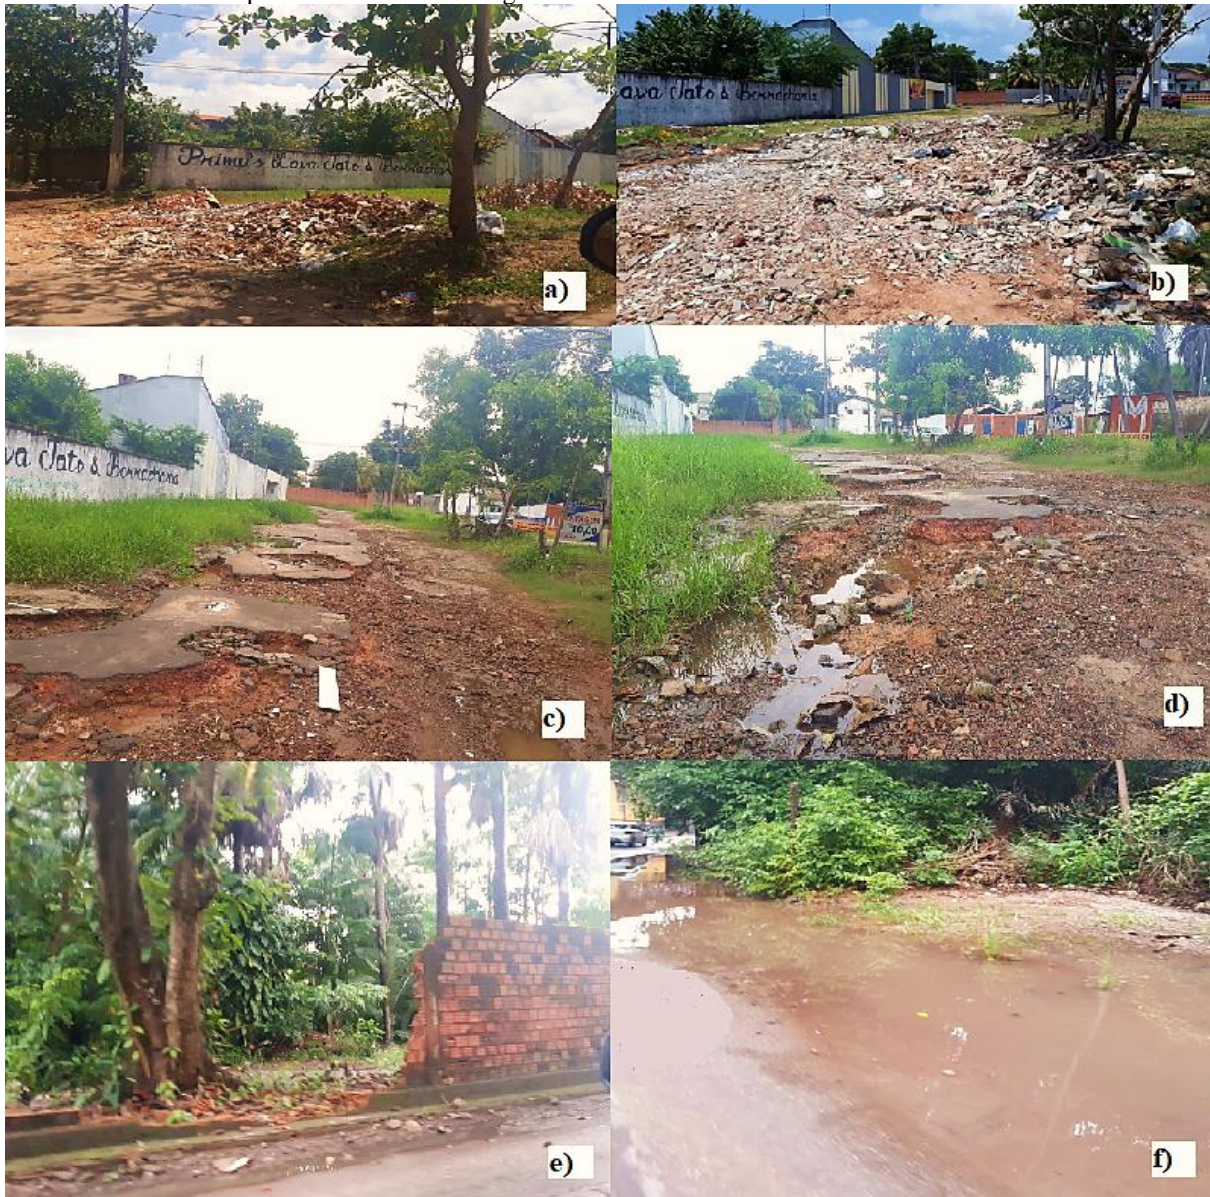
Figura 16: a) Descarte irregular de resíduos sólidos em estradas adjacentes. b) Resíduos sólidos advindo de construção civil. c) Processos erosivos no solo devido escoamento superficial. d) Sedimentos sólidos que são carregados pela força da vazão das águas pluviais. e) Muro caído após forte chuva. f) Poças de águas pluviais devido ausência de dispositivos de microdrenagem.

Nos itens “c)” e “d)” da Figura 16 é possível visualizar os processos erosivos sofridos em uma rua adjacente a Estrada do Pimenta devido o escoamento superficial das águas pluviais, que escoam em grande vazão (principalmente ao fato de este ser um dos pontos de menor altitude e receber a influência de outros PEs), ocasionada pelas fortes chuvas associado ao escoamento descontrolado, sem a presença de nenhum de nenhum dispositivo de microdrenagem possam fazer o recolhimento e direcionamento adequado dessa águas.

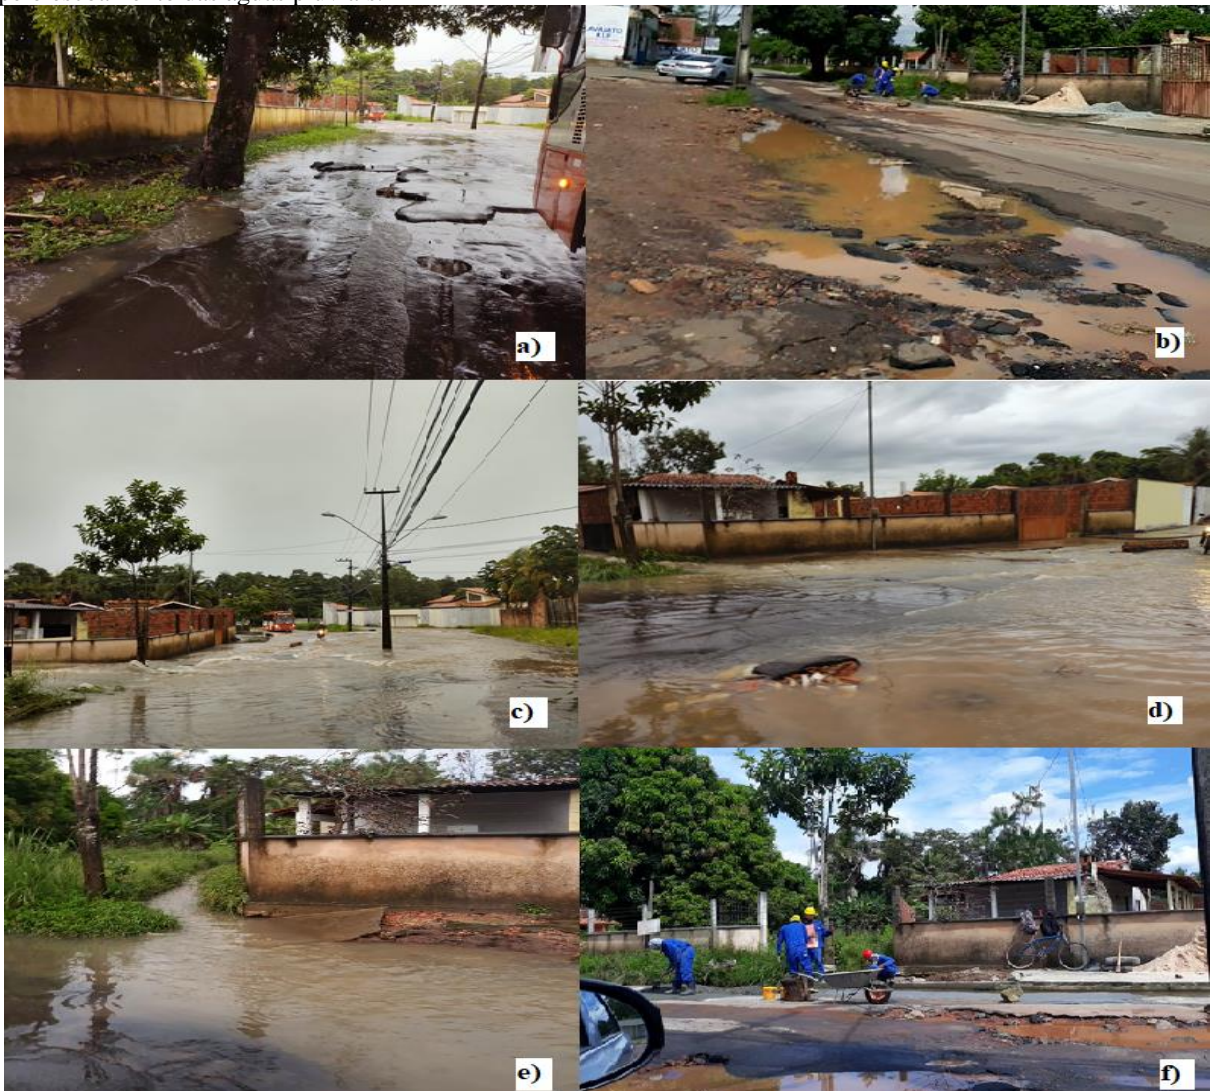
Por consequência de tal descaso, durante o período de chuvas intensas a área acabada sofrendo também com os defeitos de pavimento provocados pelo escoamento superficial como pode ser visto na Figura 17, resultando em constrangimentos para a população tais como: trânsito caótico, desconforto ao rolamento, danos aos veículos e aumento dos riscos de acidentes.

Figura 17: a) Problemas no pavimento e alagamento dificultando tráfego de veículos. b) Defeitos de pavimento provocados pelo escoamento superficial. c) Problemas de alagamentos no local de estudo. d) Alagamentos com arraste de resíduos sólidos na via. e) Nascente do Rio Calhau. f) Prefeitura trabalhando nos problemas gerados pelo escoamento das águas pluviais.

Na Figura 17, itens “a)” e “b)” é possível visualizar os defeitos no pavimento gerados devido ao forte escoamento das águas pluviais oriundos da ausência de dispositivos de coleta superficiais. Desta forma, por conta do enorme fluxo de pedestres e veículos, a pavimentação asfáltica da Estrada em questão acaba não suportando o tráfego pesado, reduzindo assim a sua vida útil e aumentando os defeitos de pavimentos. Ainda no item “a)” pode ser visto o impedimento da passagem de dois ônibus da Prefeitura Municipal pelo local alagado. Nos itens “e)” e “f)” é possível visualizar os defeitos causados na residência e reparos sendo realizados pela Prefeitura, respectivamente.

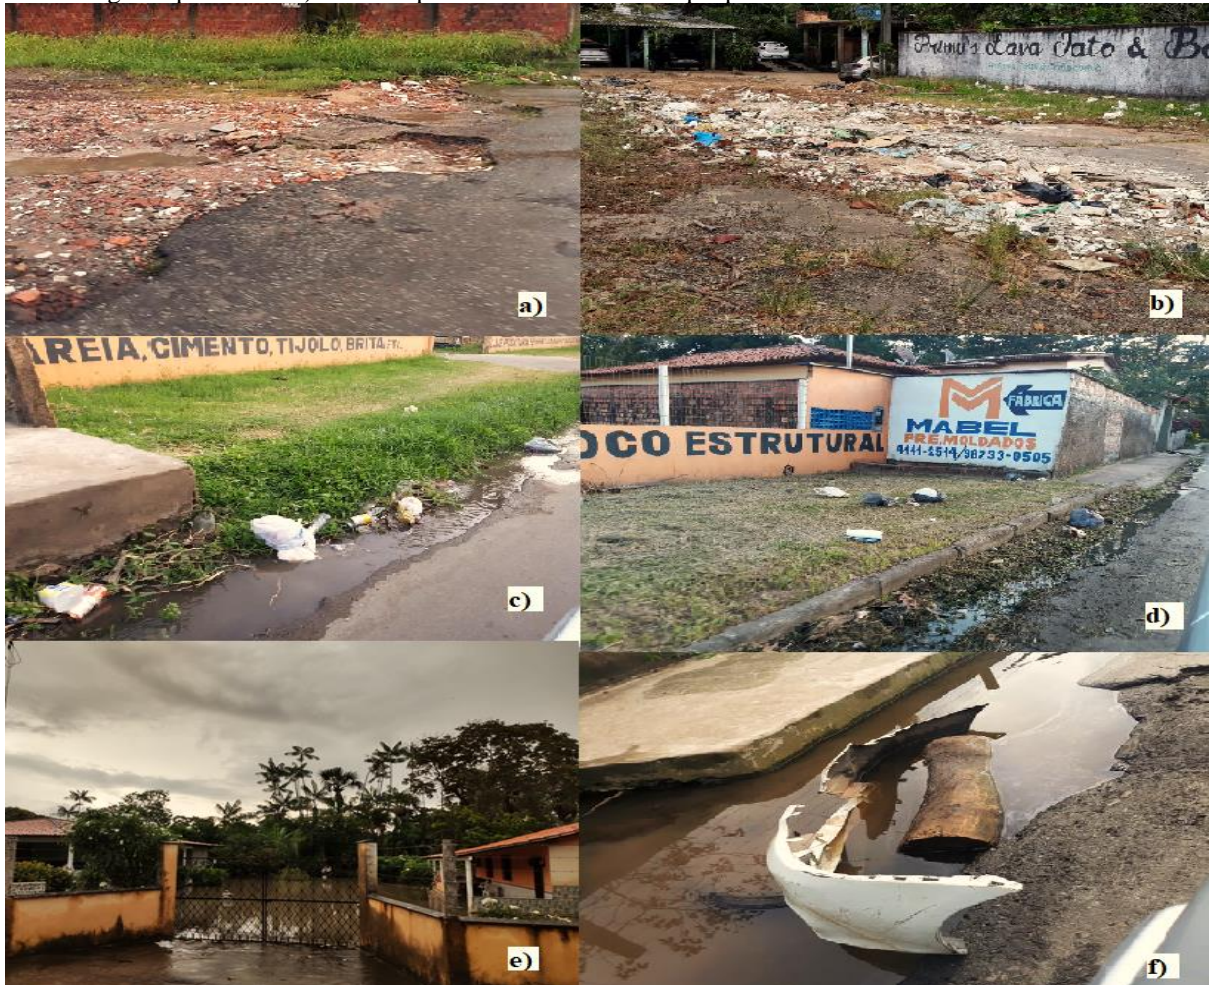
Figura 18: a) Arraste de sedimentos nas vias pavimentadas. b) Resíduos sólidos sendo descartados na rua adjacente a Estrada. c) Lixo descartado no curso da Estrada. d) Lixo descartado indevidamente. e) Casa localizada no PE alagada após chuva. f) Defeitos provocados em veículos que passam no local devido buracos na Estrada.

Nos itens “a)” e “b)” da Figura 18, é possível ver o arraste de sedimentos nas vias pavimentadas oriundos de problemas de drenagem e resíduos sólidos descartados na rua adjacente a Estrada, respectivamente. É importante considerar essa interface a problemas de conscientização da população local, uma vez que no ponto de estudo é possível visualizar lixos urbanos descartados indevidamente (itens “c)” e “d)”), além dos serviços de coleta ineficientes na localidade. As consequências desses indicadores resultam em alagamentos e transtornos a população local, nos itens “e)” e “f)” tem-se uma casa frente ao PE alagada após chuva e defeitos provocados em veículos que passam no local devido buracos na Estrada, respectivamente.

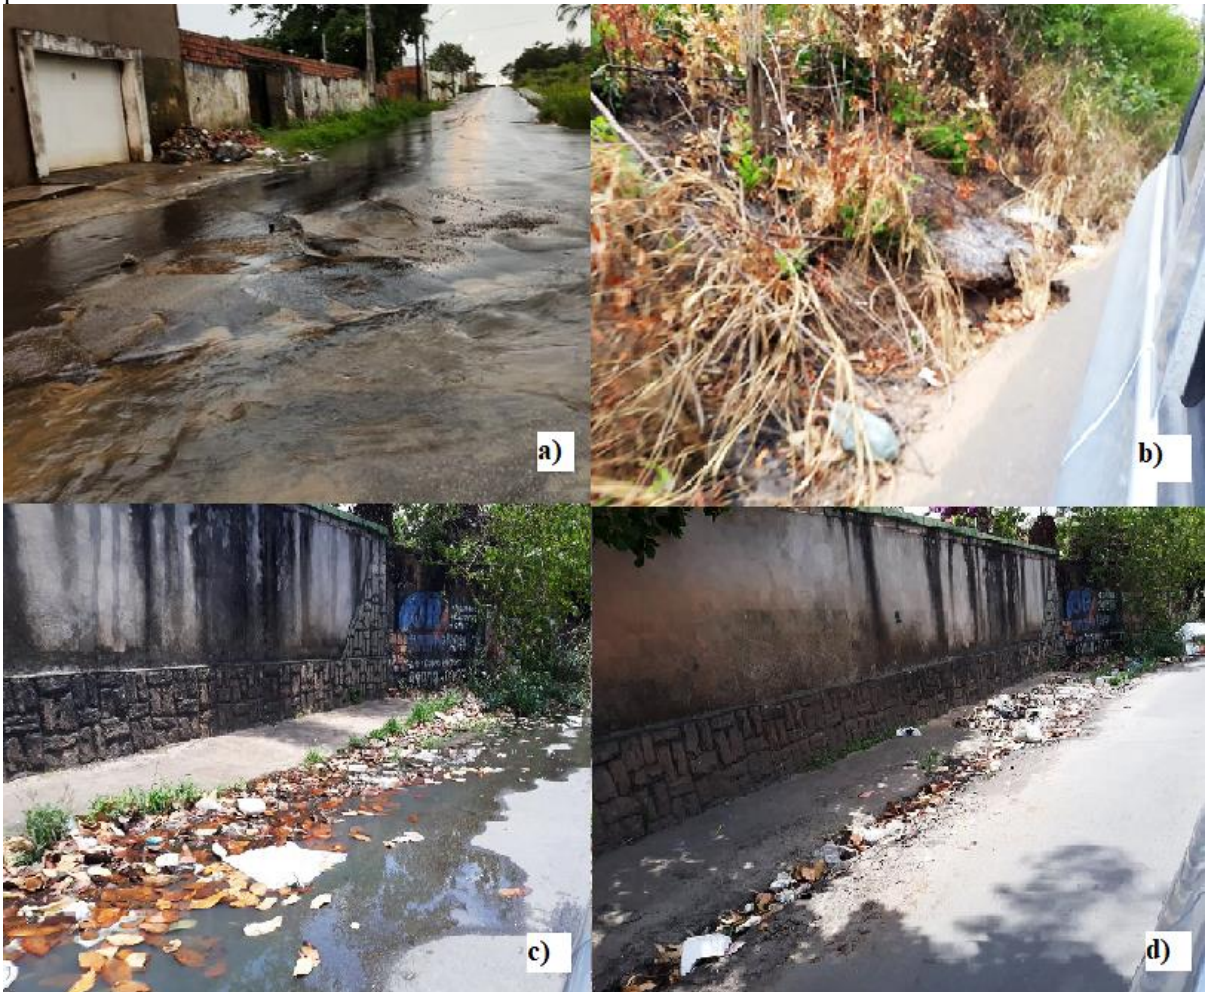
Figura 19: a) Defeitos no pavimento da Rua Xavier Chaga. b) Processos erosivos na extremidade da estrada. c) Resíduos sólidos associados a descarga irregular de esgoto sanitário residencial. d) Resíduos sólidos no limite da pista.

Ainda com relação a Figura 19, nos itens “c)” e “d)” é possível ver o descarte irregular lixo urbano, além de outros resíduos sólidos como restos de vegetação e entulhos de materiais da construção civil, necessitando de programas de conscientização da população local, dispositivos adequados para descarte de lixo urbano e limpezas periódicas no local.

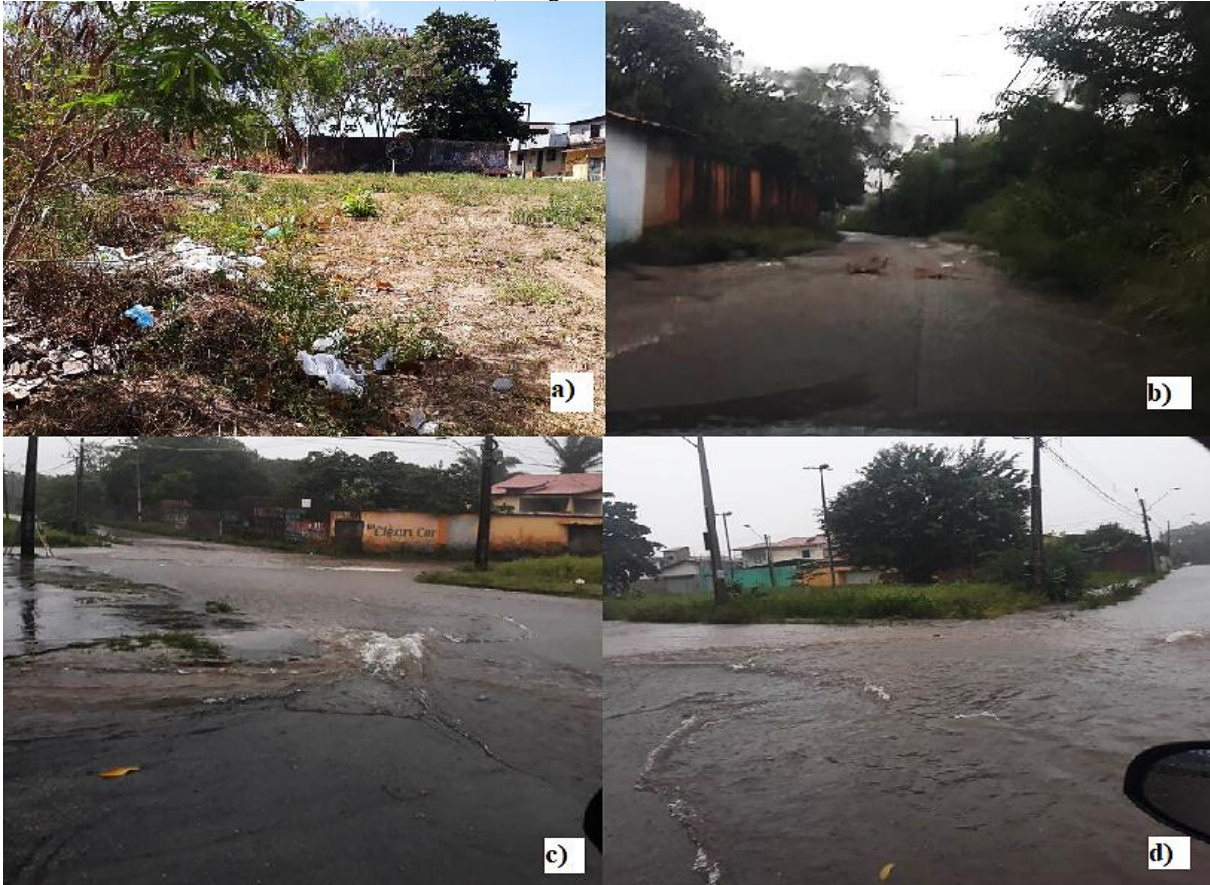
Figura 20: a) Descarte irregular de lixo urbano em terreno baldio. b) Alagamentos com araste de resíduos na faixa de rolamento da via. c) Alagamentos no PE. d) Alagamentos no cruzamento do PE.

Na Figura 20, item “a)” é possível visualizar o descarte irregular de lixo urbano em terreno baldio e deposição de sedimentos em vias públicas que acabam sendo arrastados pelo escoamento nas vias (item “b”). Como consequência desses indicadores, tem-se a ocorrência de alagamentos no local, conforme pode ser visualizado nos itens “c)” e “d)”, contribuindo para a interferência inadequada no trânsito de veículos, no movimento de pedestres e assoreamento do corpo receptor.

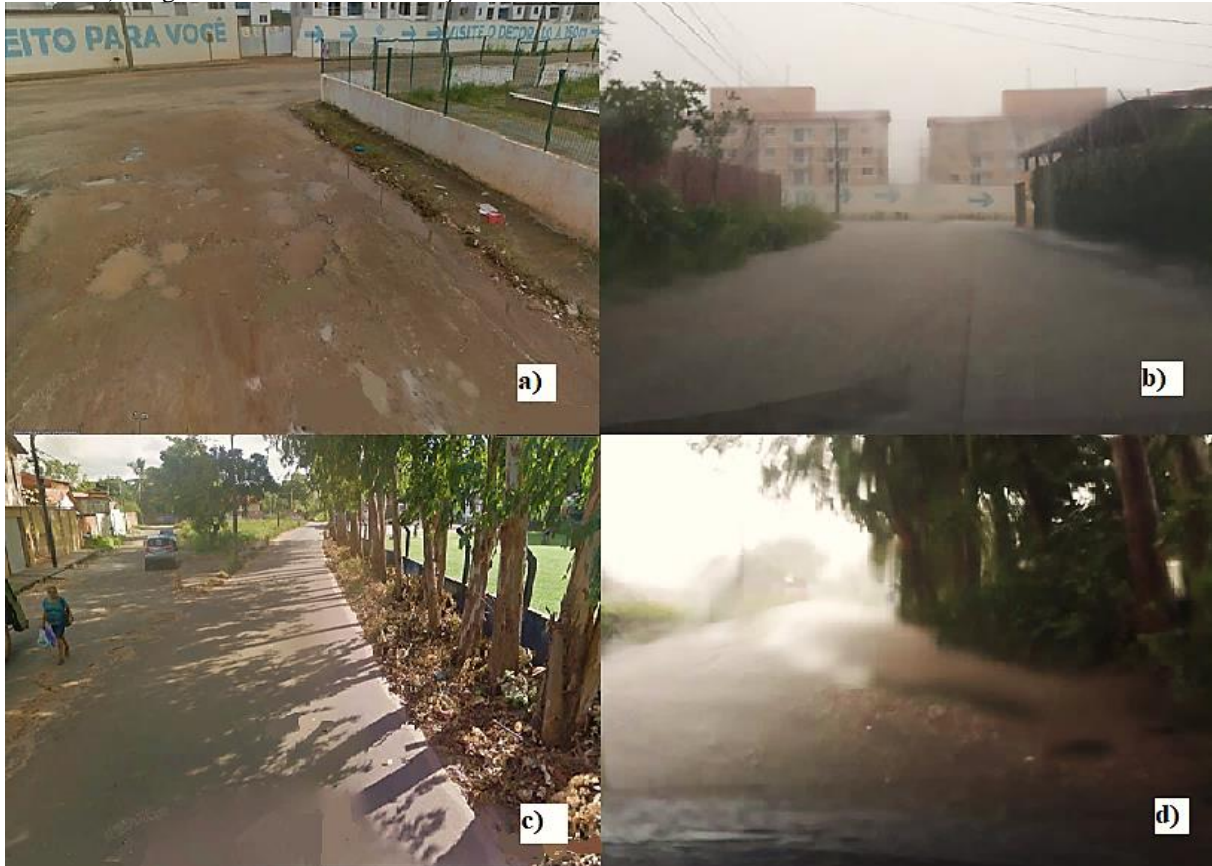
Figura 21: a) Interseção entre a Rua Duque de Caxias e Rua Barão de Itapary, apresentando problemas devido falhas no sistema de drenagem. b) Alagamentos na Rua Barão de Itapary que desaguam nos demais PEs. c) Ausência de dispositivos de microdrenagem e acúmulo de resíduos sólidos frente Associação Do Altos Do Calhau. d) Alagamentos frente a Associação Do Altos Do Calhau.

Ainda com relação a Figura 21, o item “c)” é apresenta a disposição de resíduos sólidos e deposição de sedimentos na via pública, frente à Associação Do Altos Do Calhau, que acabam sendo arrastados provocando entupimentos dos dispositivos existentes, alagamentos (conforme item “d)”) e assoreamento do corpo receptor.
