**UTILIZAÇÃO DA MATRIZ GUT NA ANÁLISE DE MANIFESTAÇÕES PATOLÓGICAS
NO PRÉDIO DE UMA INSTITUIÇÃO DE ENSINO SUPERIOR EM SÃO LUÍS DO
MARANHÃO**

Monografia apresentada ao Curso de Engenharia Civil do Centro Universitário Unidade de Ensino Superior Dom Bosco como requisito parcial para obtenção da nota P2 da disciplina de TCC2.

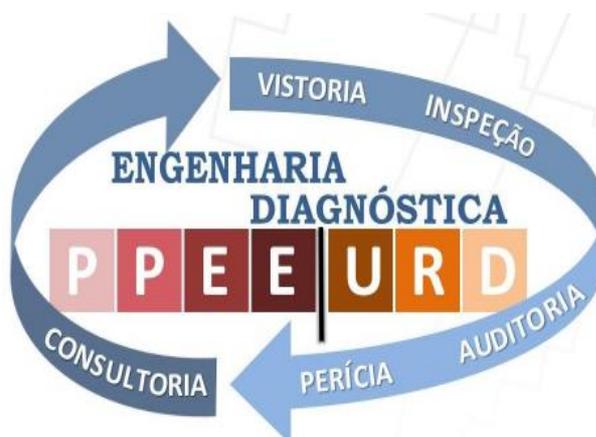
Figura 2 - Percurso diagnóstico - PPEEURD

Na Figura 2 apresentada, pode-se perceber de forma ainda mais clara o que fora descrito pelo autor, pois na ilustração referida, ele apresenta a estreita relação das ferramentas diagnósticas utilizadas dentro da ED e as etapas que compõem os processos construtivos de uma edificação ilustrando, assim, a importância que esse conjunto representa para que haja o maior aproveitamento da estrutura, ou seja, prolongamento da vida útil dela de forma que seus usuários possam fazer uso de forma segura e atendendo às expectativas para as quais ela fora projetada.

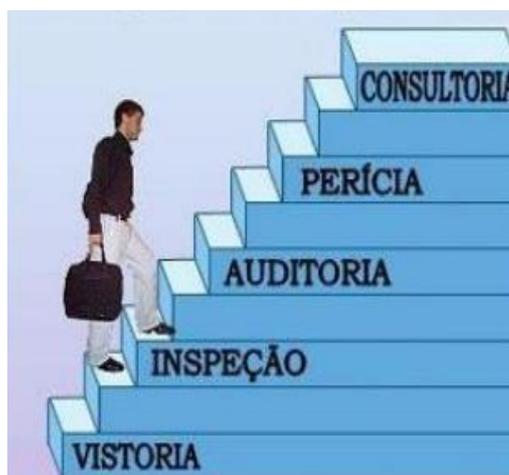
Figura 4 - representação hierárquica das ferramentas diagnósticas

Na Figura 4, o autor apresenta as ferramentas de forma hierarquizada conforme o seu papel desempenhado dentro do contexto de identificação de manifestações patológicas até o processo de apresentação de soluções adequadas para o tratamento e posterior “cura” dessa anomalia isso clarifica ainda mais a ideia apresentada por eles possibilitando, assim, um maior entendimento de como a ED funciona na prática evitando, assim que um serviço seja menosprezado porque alguém tenha uma ideia errônea sobre ele podendo classificá-lo como “imprestável” pelo simples fato de esse serviço não atender às necessidades de quem possui interesse nele. Esse pensamento é descrito por Gomides, Fagundes Neto e Gullo (2009) no trecho apresentado a seguir onde eles fazem uma abordagem bem direta sobre a temática

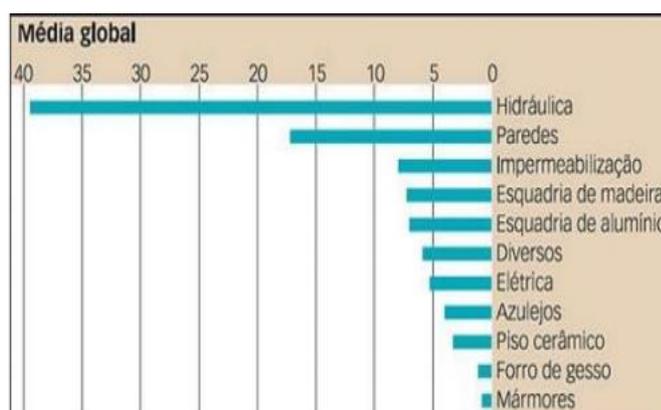
Figura 7 - manifestações patológicas distribuídas por ordem de ocorrência

Na ilustração apresentada na Figura 6 acima, observa-se a representação feita pelo autor, onde ele explana os dados em forma de gráficos de barras demonstrando de forma clara quais são as manifestações patológicas mais comuns em uma edificação e com base no exposto, pode-se perceber que um dos problemas mais

O autor complementa ainda que com base nos dados da pesquisa, os defeitos encontrados durante o período de estudo são agrupados em 7 categorias citadas no parágrafo anterior. Para melhor compreensão sobre as manifestações patológicas mais comuns apresentadas, serão, a seguir, exploradas as principais manifestações patológicas encontradas dentro do prédio da instituição Centro Universitário UNDB com base em uma inspeção visual nas dependências dos prédios que compõe a universidade e tendo por base a inspeção realizada, a fissura é que ocorre na maioria dos casos .

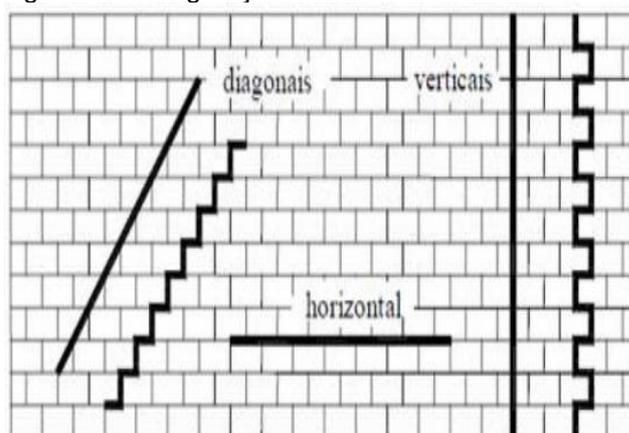
Figura 8 - Configurações de ocorrências de fissuras

Esse tipo de anomalia pode se apresentar em uma edificação manifestando-se com diversas configurações que podem ser tanto no sentido horizontal, além de poder ser também na vertical da parede ou até mesmo em sentido diagonal podendo ela apresentarem-se também em uma combinação na mesma edificação conforme ilustração a seguir apresentada na Figura 8

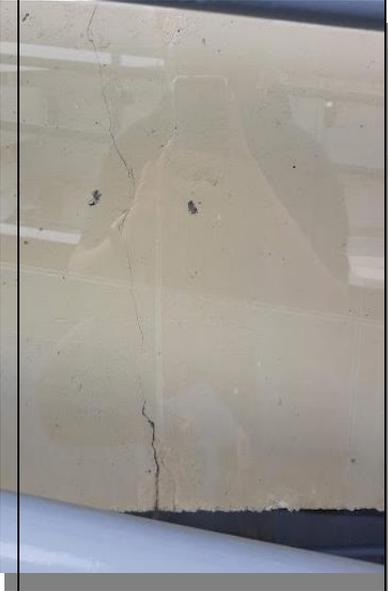
Tabela 5- Exposição de registros fotográficos, descrição visual, possível causa e tratamentos recomendados.

Manifestação patológica encontrada na rampa que se inicia nas proximidades da biblioteca da instituição,	Fissura seguindo a direção da armadura transversal da viga.	1) Estribos insuficientes, mal posicionados na fase de projeto ou execução; 2) Resistência insuficiente do concreto	Fissura	1) Preparo e limpeza da fissura; 2) Recuperar a resistência da peça por meio da injeção de resina epóxi; 3) Reforço da viga

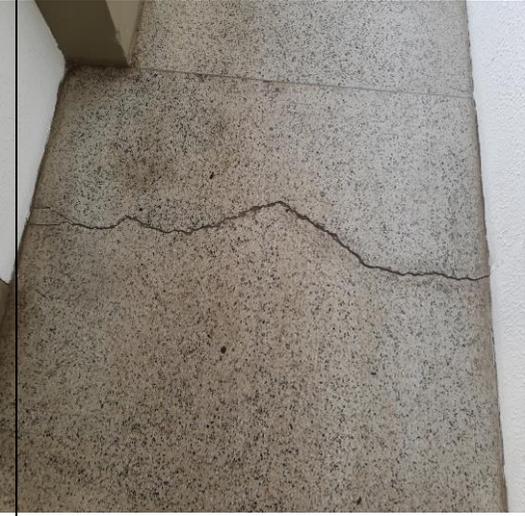
Tabela 6- Exposição de registros fotográficos, descrição visual, possível causa e tratamentos recomendados.

Manifestação patológica encontrada no piso do corredor	Fissura no piso executado em granilite	<ol style="list-style-type: none"> 1) Movimentação dos elementos estruturais; 2) Ineficiência da junta de dilatação; 3) Deficiência na aplicação do granilite 	Movimentação da estrutura	<ol style="list-style-type: none"> 1) Quebra da área danificada; 2) Limpeza do local; 3) Aplicação de tela metálica para combater esforços de movimentação; 4) Reaplicação do granilite no local.

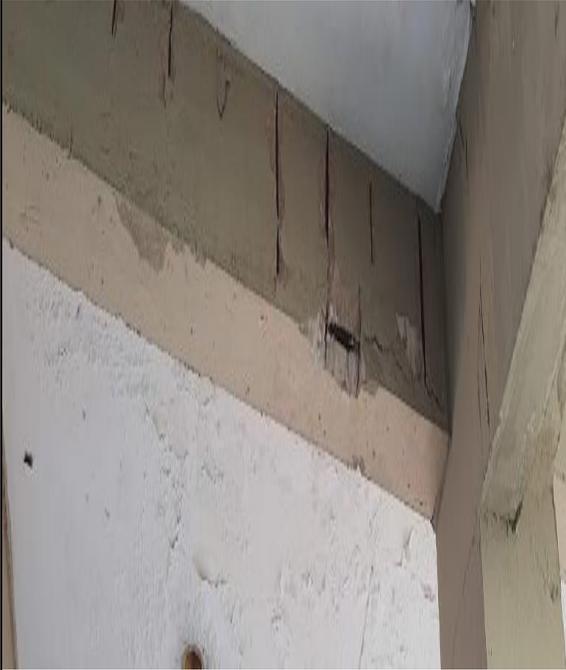
Tabela 7- Exposição de registros fotográficos, descrição visual, possível causa e tratamentos recomendados.

Manifestação patológica encontrada na viga de sustentação da laje de cobertura da rampa.	Fissura no sentido da armadura longitudinal; Armadura exposta;	1) Recobrimento da armadura insuficiente; 2) Concreto com alta porosidade; 3) Expansão da armadura devido à corrosão	Corrosão de armadura	1) Remover, de forma cautelosa, o concreto danificado e o agente de corrosão; 2) Caso haja perda da seção transversal do aço, reconstituir a seção original; 3) Realizar recobrimento conforme orientações da NBR 6118/2014.

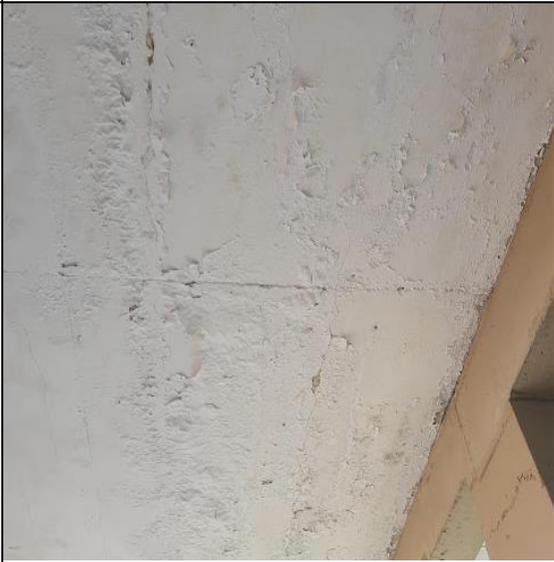
Tabela 8- Exposição de registros fotográficos, descrição visual, possível causa e tratamentos recomendados.

Manifestação patológica encontrada na laje do 3° piso próximo à sala de monitoramento.	Descascamento de pintura na parte inferior da laje	1) Umidade provocada por infiltração de água pluvial	Infiltração de água pluvial	1) Execução de uma nova impermeabilização na parte superior da laje; 2) Remoção da pintura danificada; 3) Repintura da parte inferior da laje

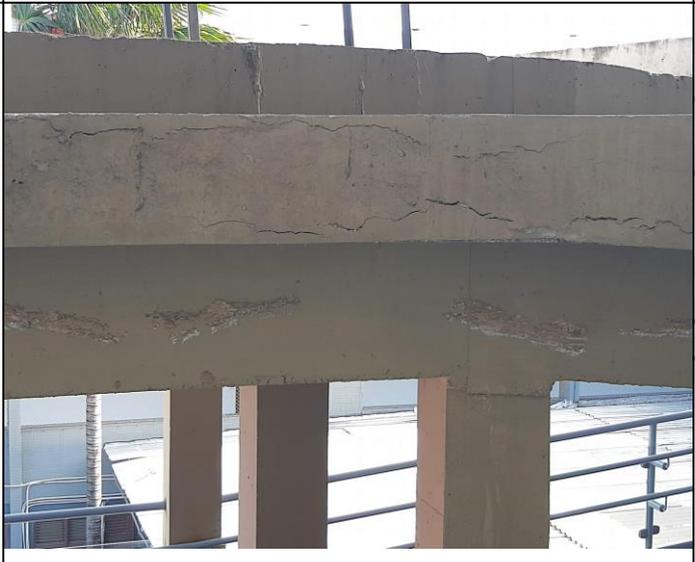
Tabela 9- Exposição de registros fotográficos, descrição visual, possível causa e tratamentos recomendados.

Manifestação patológica encontrada na laje de cobertura rampa que se inicia nas proximidades da biblioteca da instituição	Fissura lateral da laje	1) Recobrimento insuficiente da armadura; 2) Corrosão da armadura; 3) Porosidade do concreto;	Corrosão de armadura	1) Remoção, de forma cuidadosa, do concreto danificado; 2) Limpeza da armadura, e, caso haja perda da seção transversal, fazer reposição; 3) Recobrimento da armadura seguindo as recomendações da NBR 6118/2014.

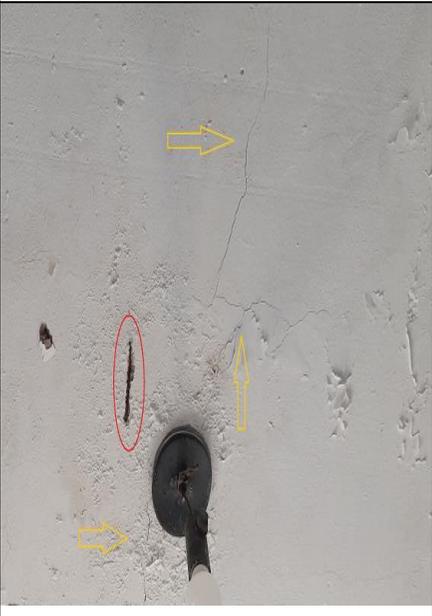
Tabela 10- Exposição de registros fotográficos, descrição visual, possível causa e tratamentos recomendados.

Manifestação patológica encontrada na laje de cobertura da rampa	Fissura na laje; ferrugem exposta e com corrosão além de descascamento de pintura	1) Recobrimento insuficiente da armadura; 2) Ineficiência ou falha da impermeabilização; 3) Corrosão da armadura.	Corrosão de armadura, infiltração de água pluvial	1) Reparo na impermeabilização da parte superior da laje; 2) Retirada da pintura danificada; 3) Recuperação da seção transversal da armadura (caso haja perda da seção transversal) e posterior recobrimento seguindo o estabelecido pela NBR 6118/2014; 4) Repintura

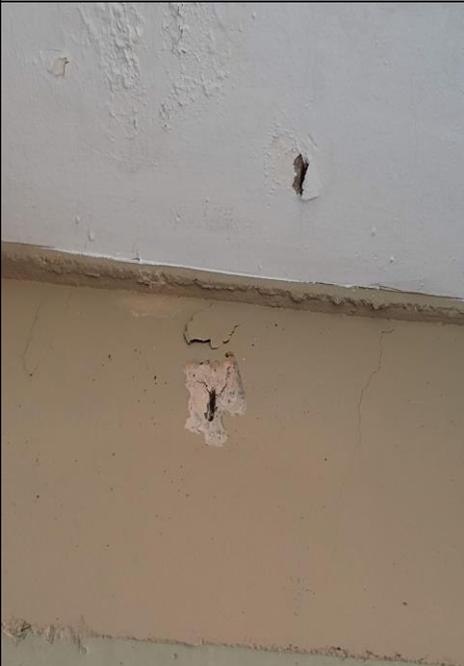
Tabela 11- Exposição de registros fotográficos, descrição visual, possível causa e tratamentos recomendados.

Manifestação patológica encontrada em viga e laje de cobertura.	Deslocamento do concreto, corrosão da armadura; princípio de descascamento da pintura;	1) Insuficiência no recobrimento da armadura; 2) Má execução da estrutura; 3) Corrosão de armadura; 4) Ineficiência da camada de impermeabilização	Corrosão de armadura; Infiltração de água pluvial.	1) Recuperação da camada de impermeabilização; 2) Remoção, cuidadosa do concreto danificado; 3) Recomposição da seção transversal da armadura, caso haja perda; 4) Retirada de agentes causadores de corrosão por meio de primer e consequente proteção da armadura; 5) Realização de recobrimento seguindo as diretrizes da NBR 6118/2014

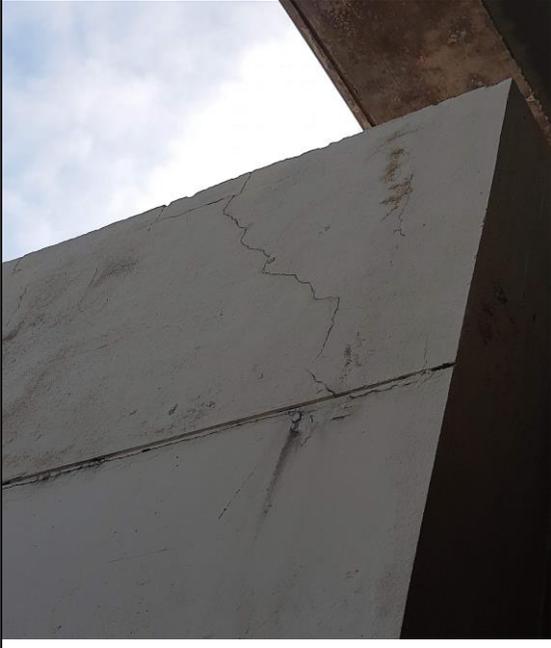
Tabela 12- Exposição de registros fotográficos, descrição visual, possível causa e tratamentos recomendados.

Manifestação patológica encontrada na parede de platibanda próximo à sala de monitoramento.	Fissura de destacamento entre elemento estrutural e alvenaria	1) Diferença na movimentação térmica devido à diferença entre os coeficientes de dilatação.	Dilatação diferenciada entre elementos construtivos.	1) Instalação de junta de dilatação; 2) Tela metálica entre os elementos construtivos; 3) Recuperação do reboco.

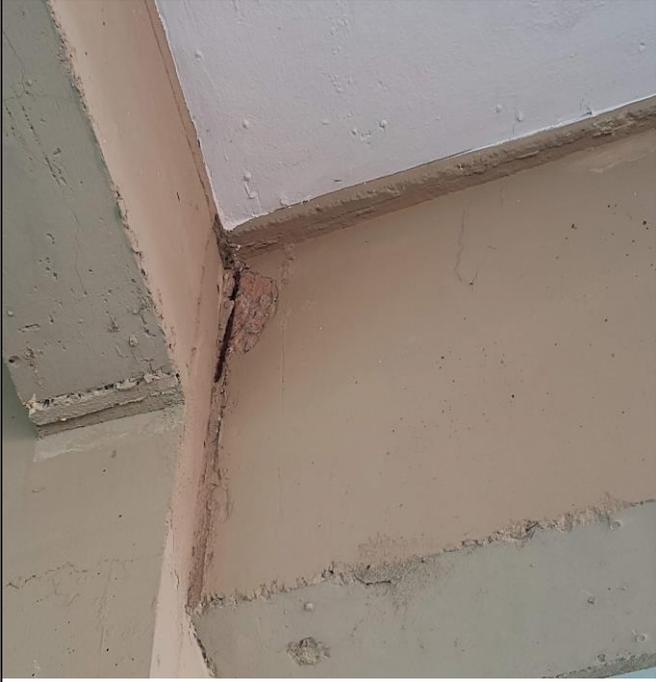
Tabela 13- Exposição de registros fotográficos, descrição visual, possível causa e tratamentos recomendados.

Manifestação patológica encontrada no encontro de vigas e pilares no terceiro piso do prédio sul	Ferragem exposta no encontro da viga e pilar	<ol style="list-style-type: none"> 1) Recobrimento de armadura insuficiente; 2) Concreto muito poroso; 3) Erro de execução da peça 	Ferragem exposta	<ol style="list-style-type: none"> 1) Remoção de concreto ao redor da ferragem; 2) Tratamento da armadura para retirada de ferrugem ou para evitar corrosão; 3) Por estar exposto, verificar seção transversal, caso tenha ocorrido perda, é necessária a reposição;

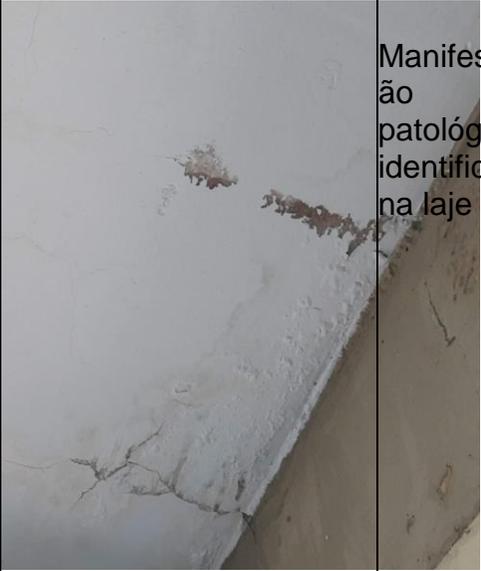
Tabela 14- Exposição de registros fotográficos, descrição visual, possível causa e tratamentos recomendados.

Manifestação patológica identificada na laje	Fissura na laje; Descascamento de pintura; Indício de infiltração de água pluvial	1) Ineficiência na impermeabilização; 2) falha de execução da camada impermeável; 3) Desgaste da camada de impermeabilização	Corrosão de armadura; umidade na laje	4) Reaplicação de camada impermeável; 5) Retirada da pintura danificada; 6) Limpeza da fissura; 7) Preenchimento da fissura com resina epóxi; 8) Reaplicação de pintura

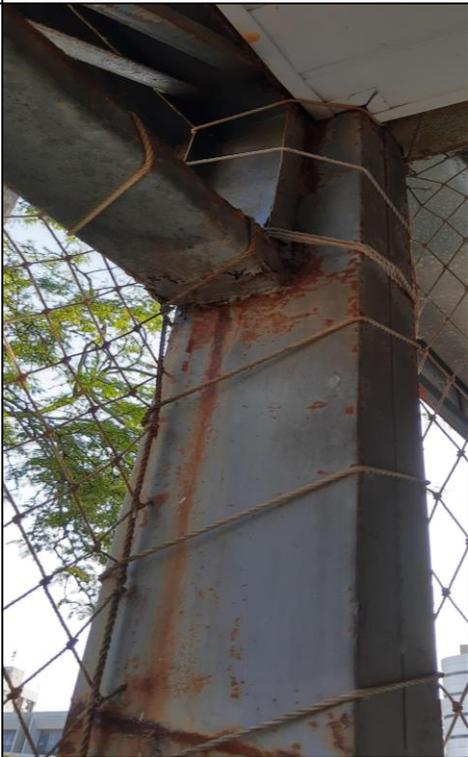
Tabela 15- Exposição de registros fotográficos, descrição visual, possível causa e tratamentos recomendados.

Manifestação patológica encontrada em estrutura metálica	Corrosão em estrutura metálica	1) Efeito do salitre provocado pela maresia	Corrosão uniforme	1) Reforço da estrutura caso haja comprometimento ou substituição da mesma; 2) Caso não seja necessária a substituição, realizar limpeza da superfície com jato de areia 3) Renovo da pintura antiga.
