**APLICAÇÃO DE FERRAMENTAS DE PRIORIZAÇÃO DE TAREFAS NA
INSPEÇÃO PREDIAL:** um estudo de caso em uma residência unifamiliar em São Luís,
Maranhão.

Monografia apresentada ao Curso de Engenharia Civil do Centro Universitário de Ensino Superior Dom Bosco como requisito para a obtenção do título de Bacharel em Engenharia Civil.

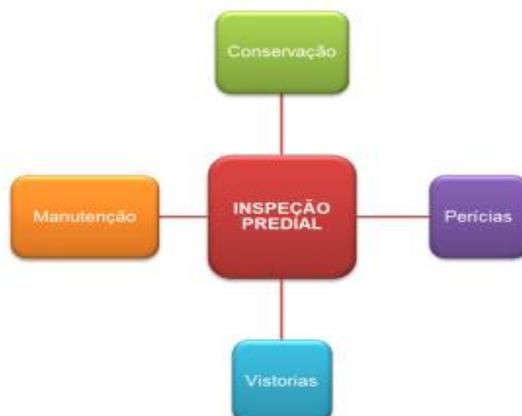
Figura 4 - Inspeção predial e suas origens

Em sintonia aos conceitos relacionados a inspeção predial, Vervloet (2018) afirma que a inspeção é baseada em constatações sem fundamentos concretos, e na experiência do profissional para analisar as condições físicas da edificação e das anomalias e falhas com seus sintomas. Sendo assim a Figura 4 apresenta os termos abrangentes da inspeção predial.

É notório de acordo com a Figura 4 que a inspeção predial é um nível fundamental de uma vertente que abrange e delega o processo de manutenção e conservação das edificações, prezando pelo desempenho, durabilidade e vida útil das construções.

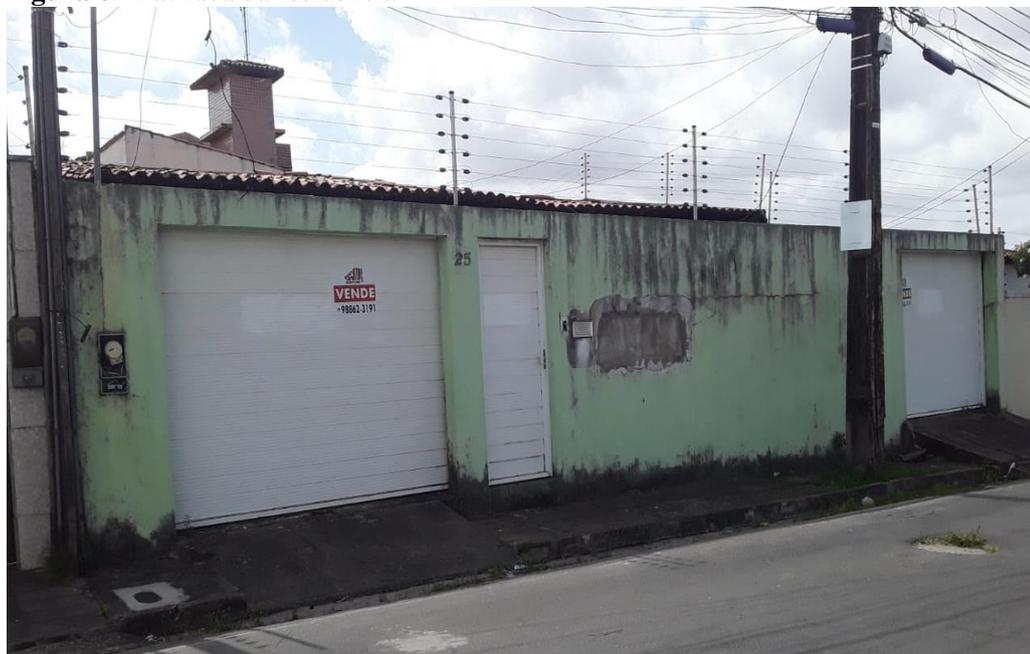
Figura 8 - Fachada da residência

Diante da Figura 8, constata-se o grande desconforto estético para a edificação provocado pela incidência de manifestações patológicas, passíveis de manutenção e correção.

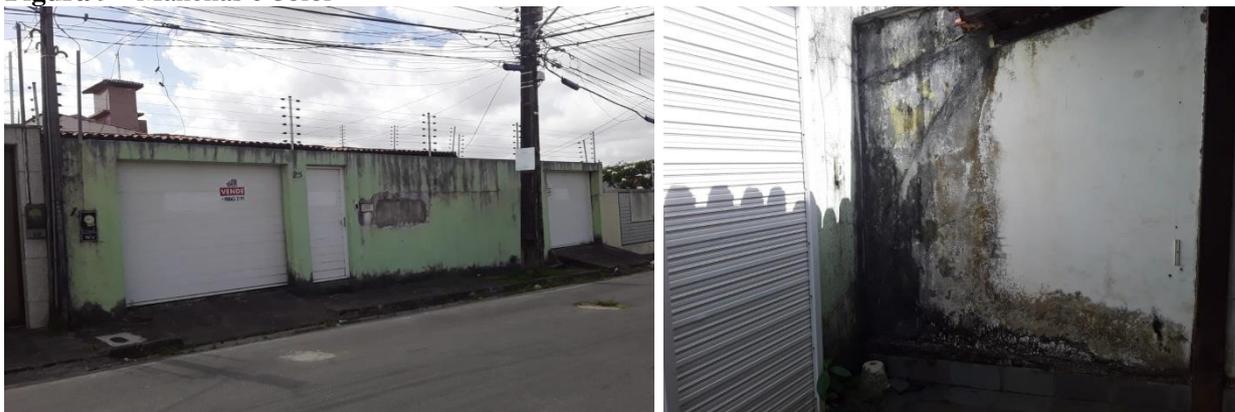
Figura 9 - Manchas e bolor

O mofo é uma alteração de fácil percepção na superfície de vários materiais, resultante do desenvolvimento de micro-organismos pertencentes ao grupo dos fungos. Já o desenvolvimento de bolor nas edificações está relacionado à presença de água decorrente de infiltrações, condensação do vapor de água, umidade de obra, umidade proveniente do solo e umidade proveniente de vazamentos (YAZIGI, 2009). Na Figura 9 a seguir mostra esse tipo de manifestação patológica.

Observa-se de acordo com a Figura 9 que em muros e fachadas essa manifestação patológica já tomou grandes proporções dos revestimentos externos e já se estende para a parte coberta, caso não seja tratado a tendência é se espalhar comprometendo toda a parede.

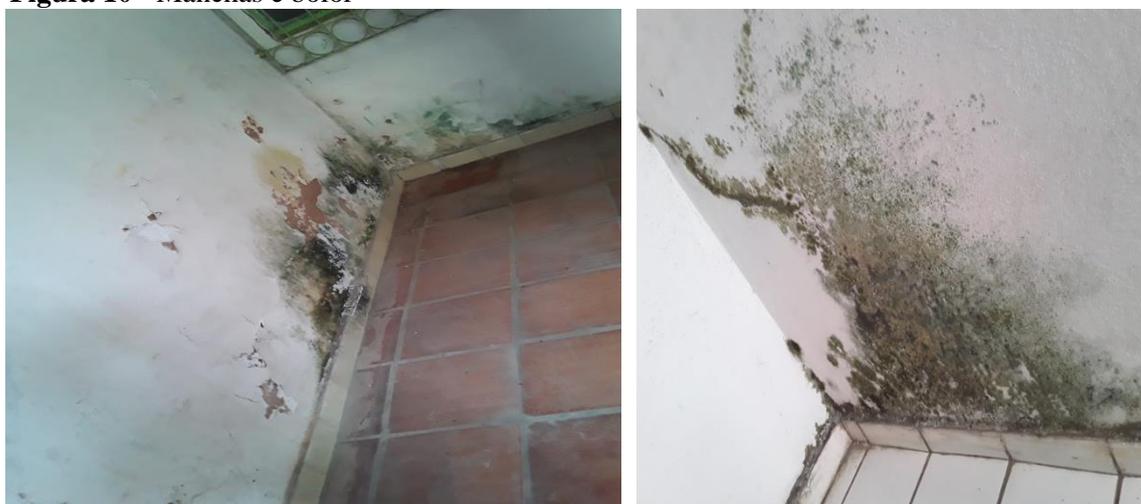
Figura 10 - Manchas e bolor

Na figura 10 é possível ver que esse tipo de manifestação patológica também já se encontra bem avançada na parte interna da residência, como é visto na Figura 11 a seguir.

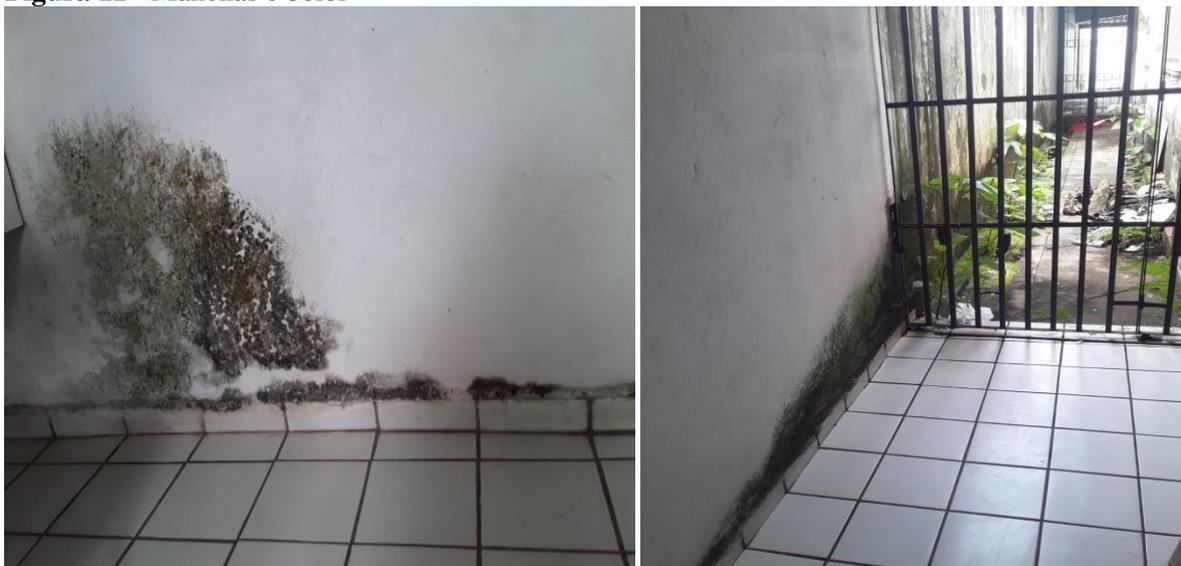
Figura 11 - Manchas e bolor

. Esse tipo de manifestação patológica se não tratada prejudica tanto a saúde dos usuários quanto a estética da residência e consequentemente sua desvalorização.

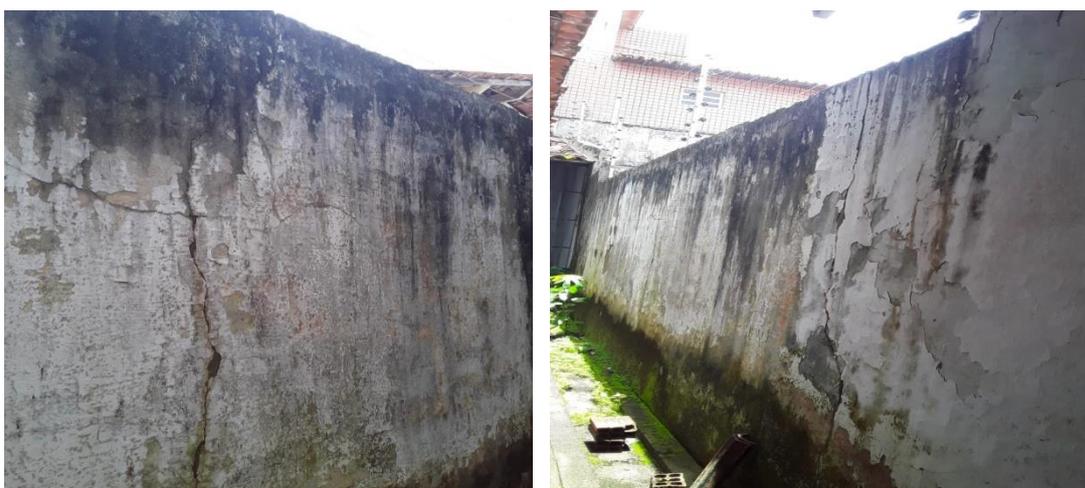
Figura 13- Fissuras verticais

Quando a resistência à tração do bloco que compõe a alvenaria é inferior ou igual à resistência à tração da argamassa de assentamento, as fissuras desenvolvem-se através da argamassa e bloco verticalmente (CAPORRINO, 2018). Na Figura 13 é configurada a presença de fissuras verticais em trecho contínuo de alvenaria de muro externo, que pode ser causada pela ausência de juntas de movimentação ou por movimentação térmica.

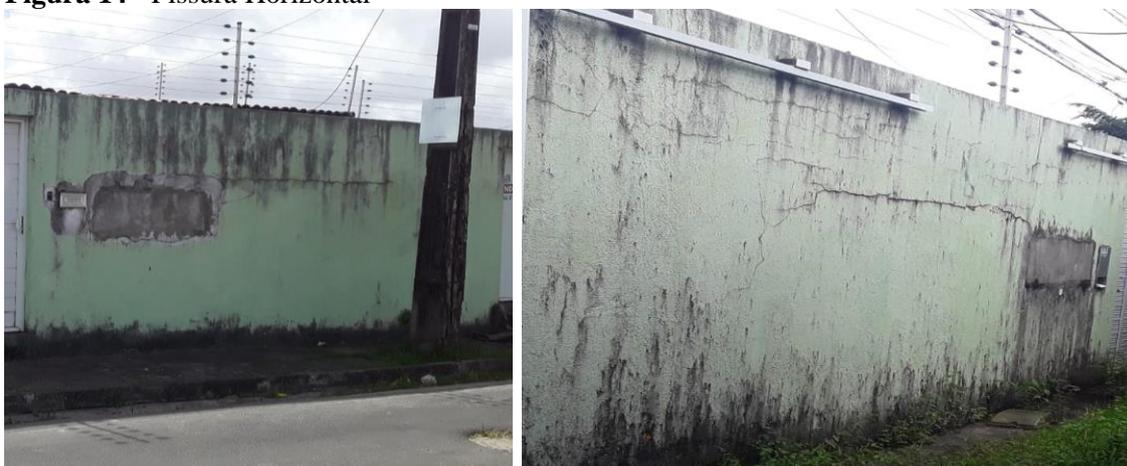
Figura 14 - Fissura Horizontal

Para Caporrino (2018) a configuração das fissurações podem variar de acordo com o esquema estrutural e a disposição das alvenarias, sendo que as fissuras horizontais nas alvenarias podem ser provenientes de dilatação e retração diferenciadas entre os diferentes componentes.

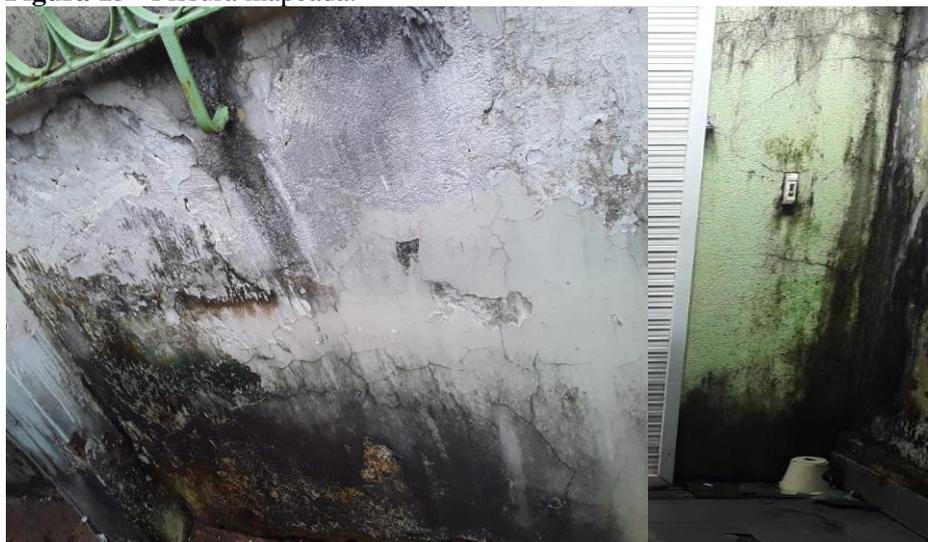
Figura 15 - Fissura mapeada.

As fissuras apresentam-se em forma mapeada, sendo característico da retração das argamassas por excesso de finos no traço, sejam estes finos de aglomerantes, agregados ou excesso de desempenamento (SAHADE, 2005).

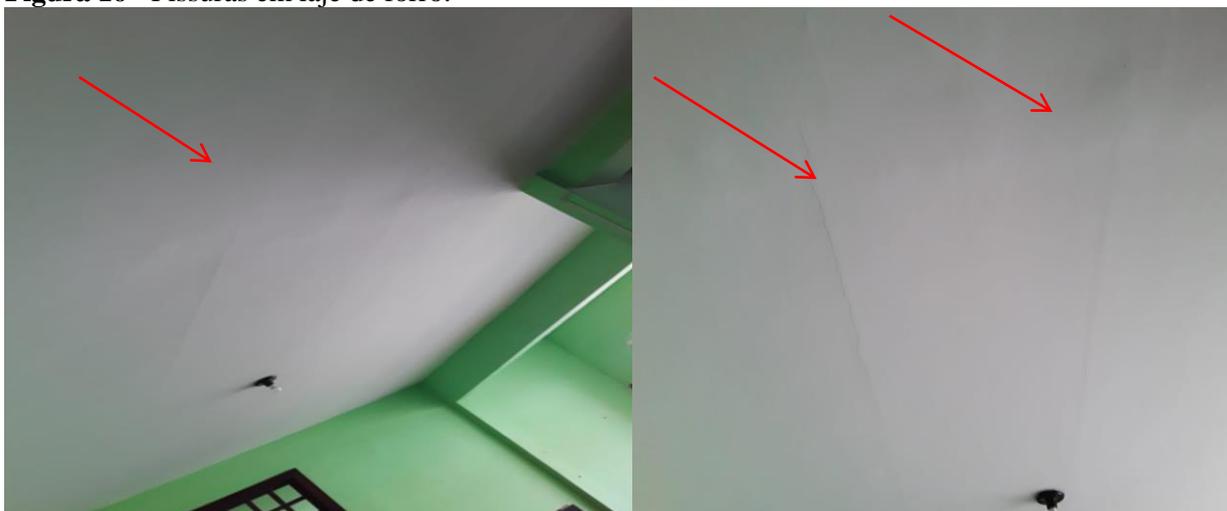
Figura 16 - Fissuras em laje de forro.

Pela ocorrência de dilatação e contração térmica na laje, propicia-se para o aparecimento de fissuras como é mostrado na Figura 16.

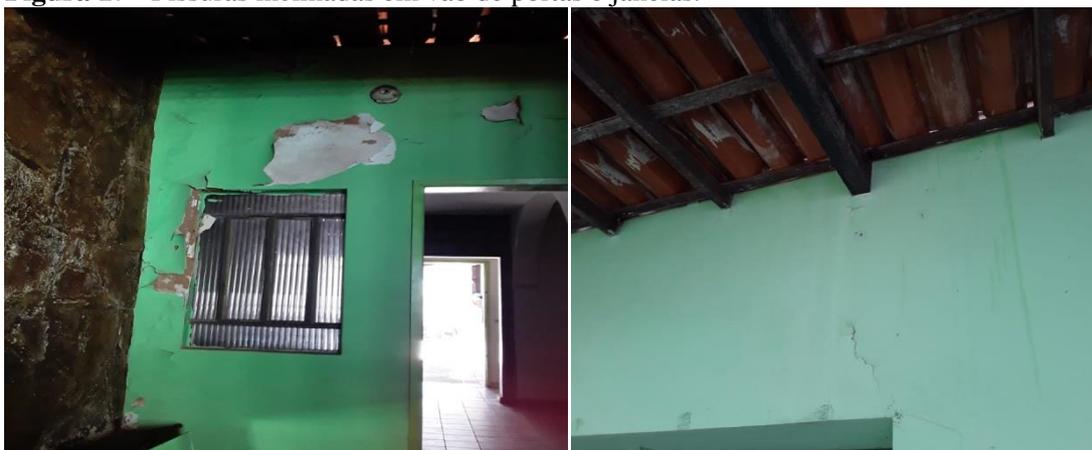
Figura 17 - Fissuras inclinadas em vão de portas e janelas.

Lima *et al.* (2020), explicam que as vergas e contra vergas devem sempre existir nas edificações, esse elemento tem como função combater a tensão concentrada que existe na base, isso evita que caso ocorra trincas, elas não afetem o revestimento.

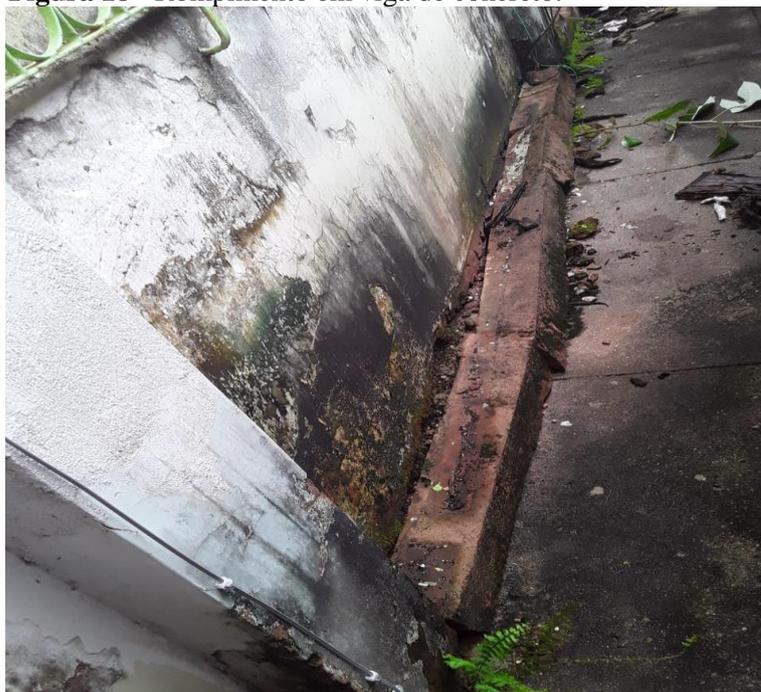
Figura 18 - Rompimento em viga de concreto.

Em conversa com o proprietário da residência, o mesmo comunicou que uma árvore se desenvolveu nesse local e que suas raízes possam ter influenciado no desenvolvimento dessa manifestação patológica.

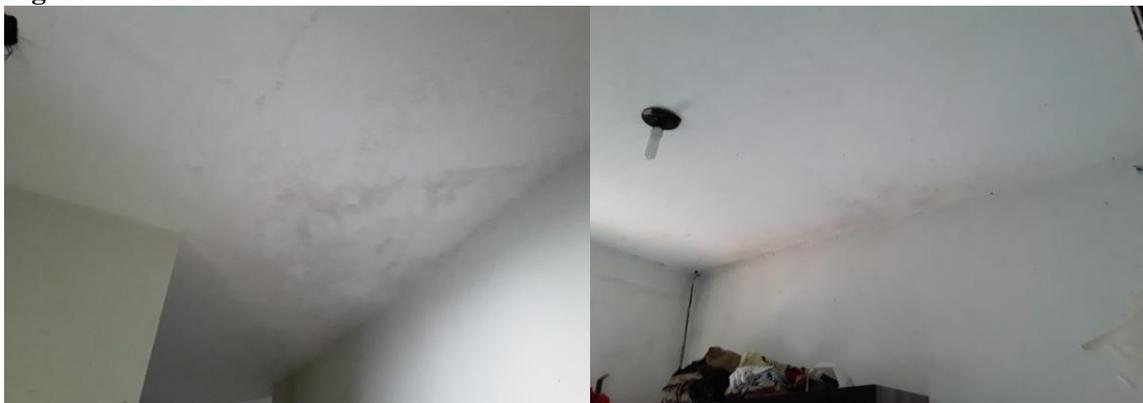
Figura 19 - Manchas de umidade.

As infiltrações podem ocorrer de diversas formas em uma edificação, podendo ser oriundas de intempéries, condensação, percolação e umidade ascendente.

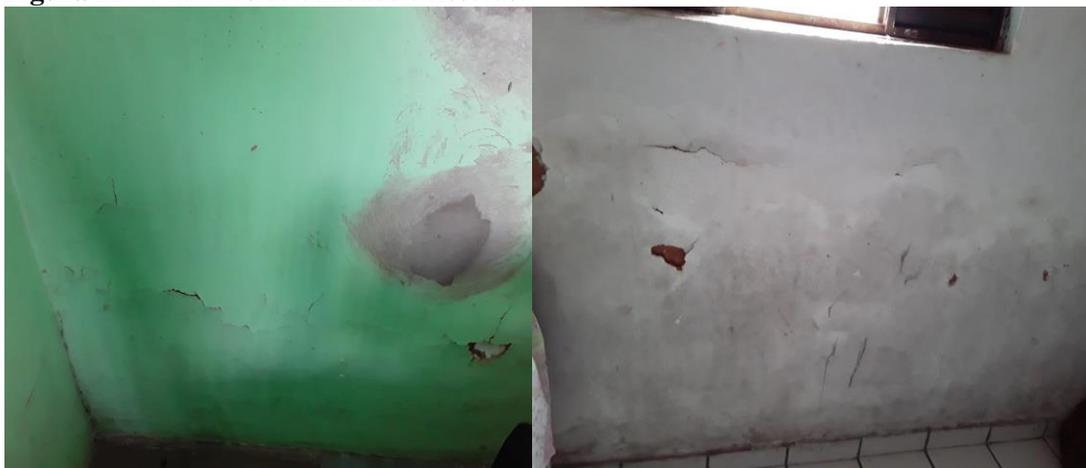
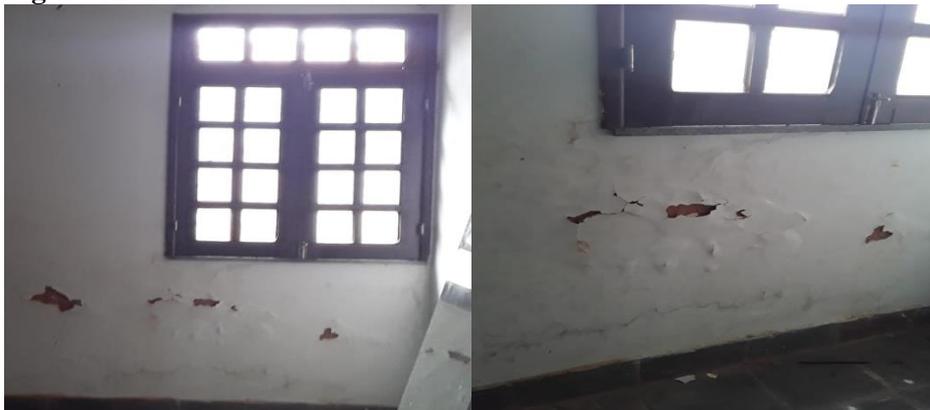
Figura 21 - Manchas de umidade e fissuras.

Devido à presença de infiltrações nesses pontos ocorre o descolamento, fissuração e manchas de umidade aparente nos revestimentos como mostram as figuras 21 e 22.

Figura 22 - Manchas de umidade e fissuras.

As manchas de umidade, fissuras e o descolamento da pintura próximo à janela encontram-se bem evidente causando um aspecto desagradável a o revestimento.

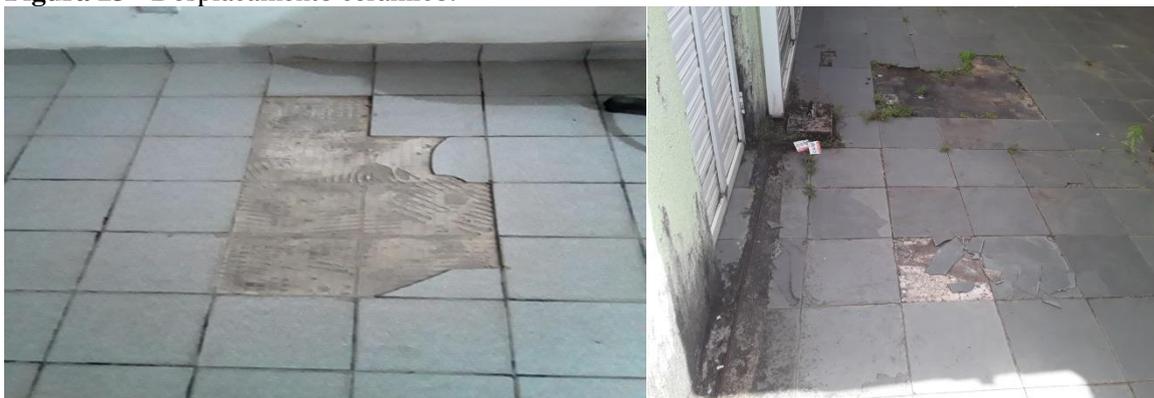
Figura 23 - Deslocamento cerâmico.

Conforme esclarecido por Lima *et al.* (2020), o descolamento é quando a peça cerâmica fica descolada do revestimento, mas não chega a cair, estando ainda no local. Quando o revestimento cerâmico já caiu, a manifestação patológica recebe o nome de deslocamento do piso. Podem ser causadas pela perda de aderência entre as camadas, quando feito assentamento do revestimento em base inadequada. Essa não aderência pode ser gerada pelo não rompimento dos cordões de argamassa.

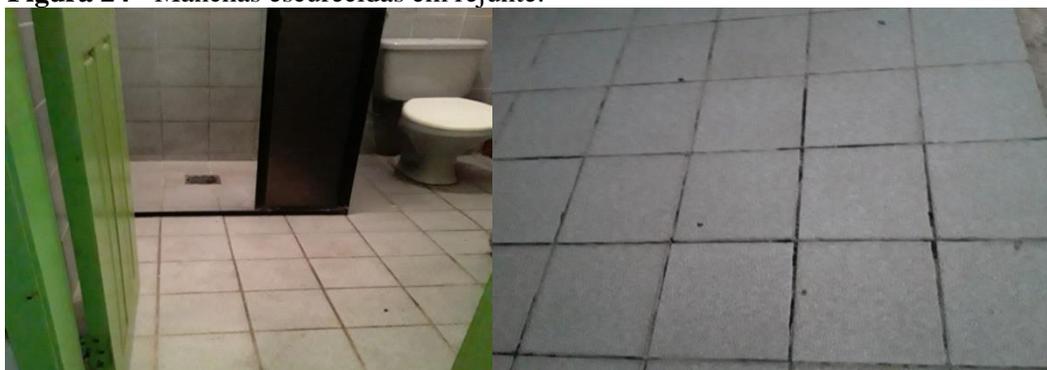
Figura 24 - Manchas escurecidas em rejunte.

No rejuntamento de revestimentos cerâmicos pode ocorrer a presença de fungos que podem se proliferar na argamassa de rejunte, isso pode ocorrer devido à utilização de argamassas porosas resistentes a micro-organismos.

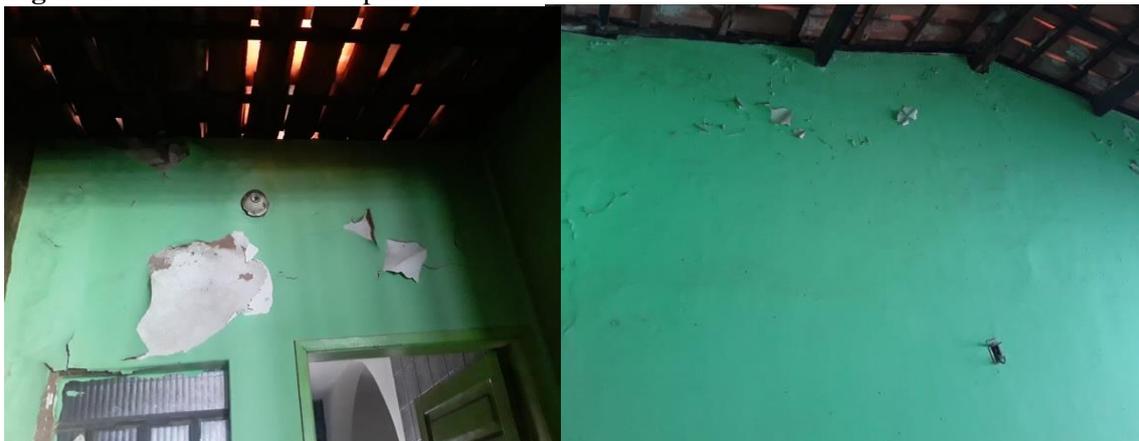
Figura 25 - Descolamento da pintura.

A pintura das paredes da Figura 25 encontram-se descolando, essa manifestação, geralmente acontece quando durante a execução do serviço são utilizadas tintas de baixa qualidade ou quando não se atende ao seu processo de preparação, ou pela falha nas condições adequadas do substrato que vai receber a tinta.

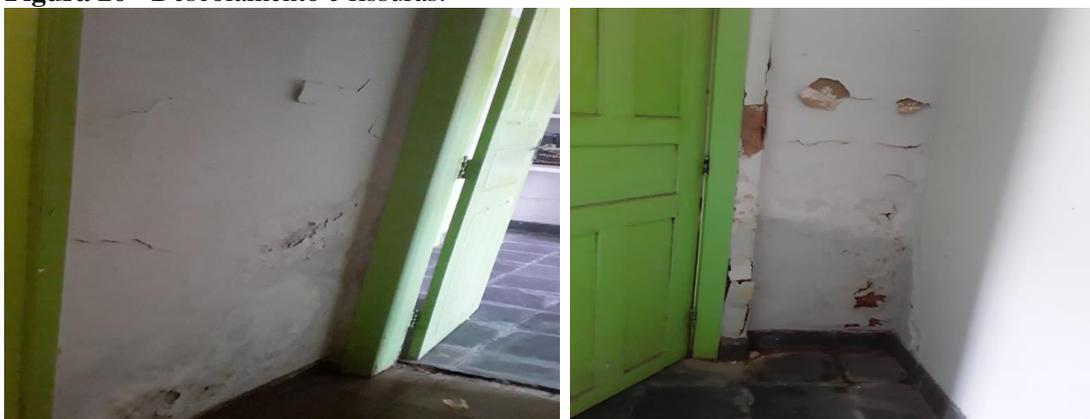
Figura 26 - Descolamento e fissuras.

Algumas manifestações nas pinturas podem aparecer devido à presença de extrema umidade no ambiente. Foram verificadas infiltrações nas paredes externas ao banheiro, apresentando uma considerável incidência de empolamento, fissuras e descascamento da pintura. Yazigi (2009) comenta sobre infiltrações, como a penetração de forma indesejável de águas nas construções.

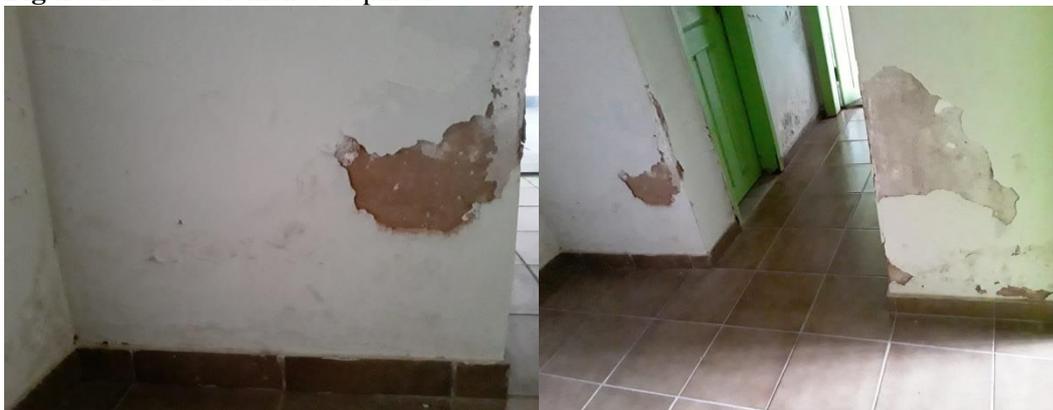
Figura 27 - Descolamento de pintura.

De acordo com a Figura 27, pela umidade está concentrada mais na base da parede Righi (2009) informa que, mesmo a parede sendo de divisa com o banheiro, se não houver tubulação na mesma, a umidade existente pode ser decorrente de ausência ou falha na impermeabilização das vigas baldrame, acarretando na degradação do revestimento.

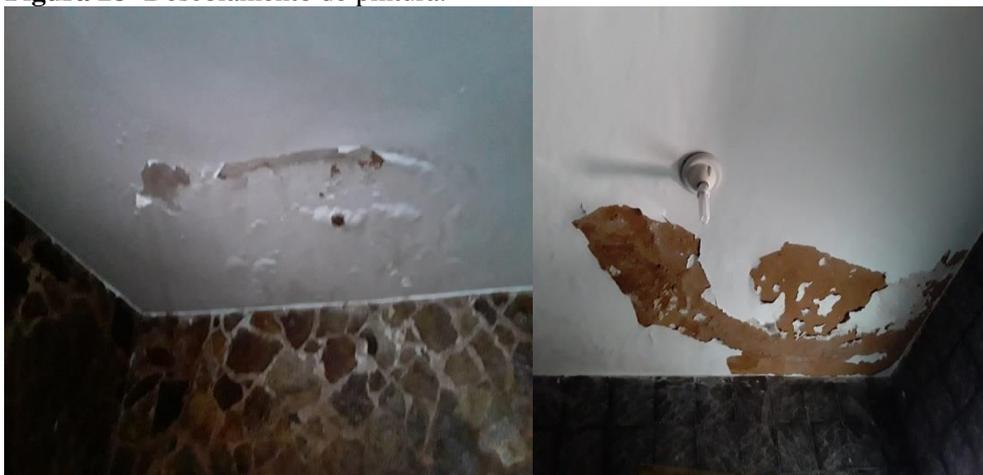
Figura 28 -Descolamento de pintura.

De acordo com Caporrino (2018) pode ocorrer empolamento da pintura e as partes internas dessas bolhas sendo branca com incidência de umidade no seu interior, podendo ser causada por aplicação prematura de tintas impermeável.

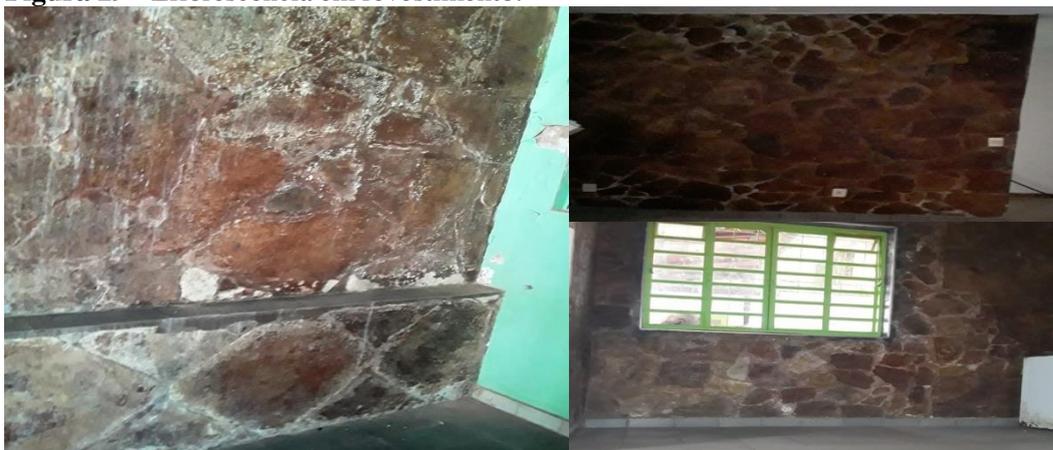
Figura 29 - Eflorescência em revestimento.

Na maioria dos casos de eflorescência não ocorrem problemas maiores do que o mau aspecto resultante da superfície do material, mas há casos em que o sal formado pode levar a problemas como decolamento dos revestimentos ou pintura, desagregação das paredes e até queda de elementos construtivos (VERÇOSA, 1991).

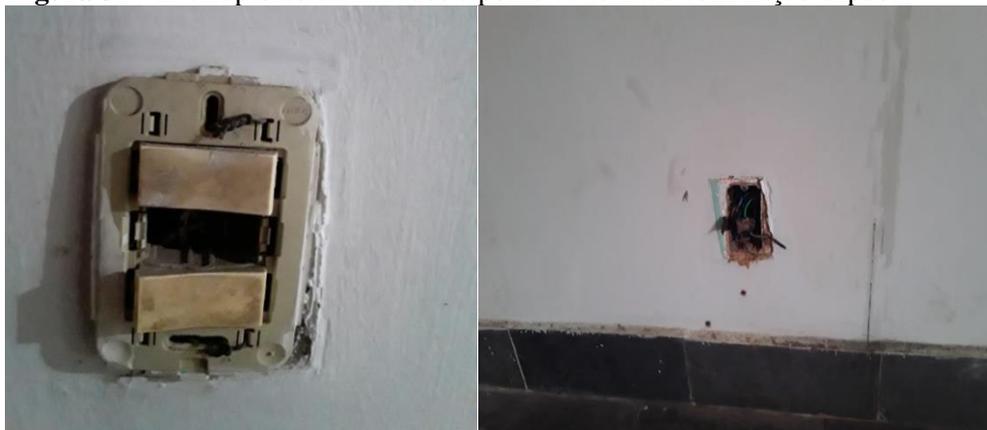
Figura 31 - Interruptores danificados e ponto de tomada com fiação exposta.

A Figura 31 mostra as placas de espelho de interruptores que encontram-se danificadas e soltas. É importante realizar manutenções na parte elétrica, evitando problemas mais graves, entre os principais perigos estão os incêndios, curto-circuito e choques elétricos.

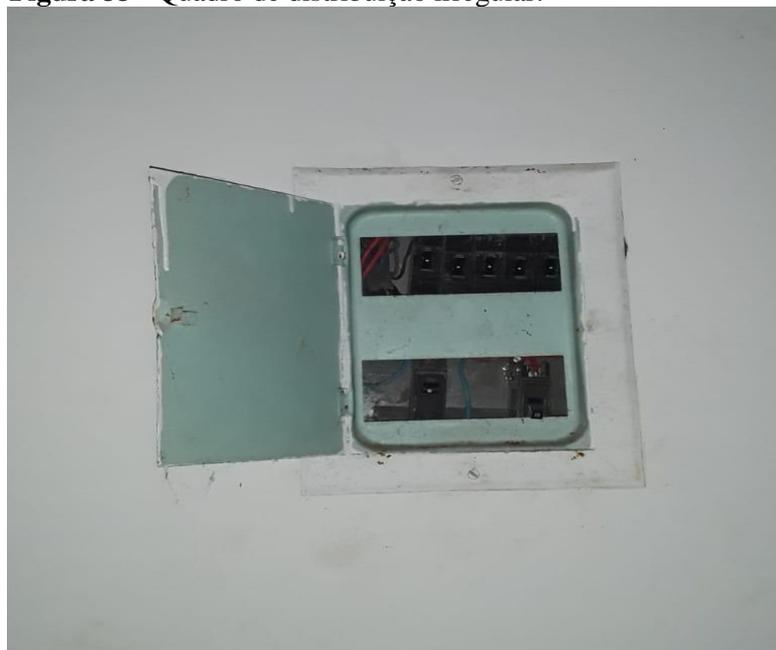
Figura 33 - Quadro de distribuição irregular.

No quadro de distribuição também apresentou irregularidades, sendo que o mesmo aparenta ser bem antigo, não possuindo identificação dos circuitos, dificultando caso tenha a necessidade de desligar algum circuito específico. A figura 33 mostra o estado de conservação do quadro de distribuição da residência.

É necessário a identificação de cada circuito e seus respectivos disjuntores colocar etiquetas adesivas para facilitar o processo de intervenção.
