**INSPEÇÃO DO SISTEMA DE COMBATE A INCÊNDIOS EM EDIFICAÇÕES DE
USOMULTIFAMILIAR**

Projeto de monografia apresentado ao Curso de
Engenharia Civil, do Centro Universitário Dom Bosco –
UNDB
Orientador: Prof.Esp. Fernando Luiz Beckman Pereira

O presente trabalho estuda as irregularidades presentes em edifícios na cidade de São Luís com o intuito da prevenção de combate contra incêndio. Foram realizadas vistorias em três edifícios da capital maranhense, verificando equipamentos, sinalizações, saídas de emergência, entre outros conceitos ligados ao sistema de combate a incêndio. O trabalho busca também promover o desenvolvimento de uma mentalidade que priorize o implemento de uma postura mais comprometida com a prevenção, que com a reparação. Além disso um check-list foi desenvolvido a fim de ser utilizado e entregue posteriormente aos síndicos dos edifícios para possíveis adaptações nas irregularidades encontradas.

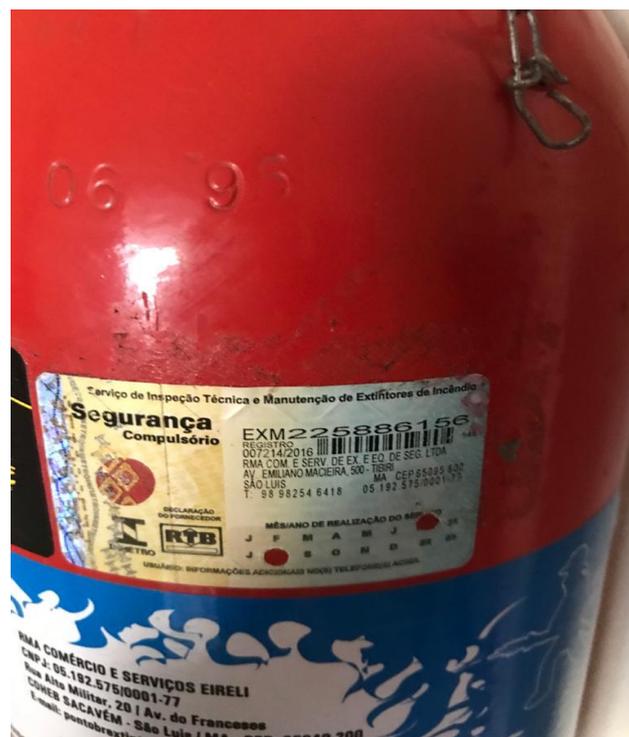
Figura 19 - Prazo de manutenção dos extintores

Outra análise necessário e de extrema importância está ligada na questão da manutenção dos extintores, onde segundo a NBR 12962 (ABNT, 1998), a recarga e manutenção deve ser realizada num período anual (12 meses). Através da Figura 19 nota-se que nos extintores do edifício foi realizada a manutenção devida em agosto de 2020, estando assim de acordo com a norma técnica mencionada.

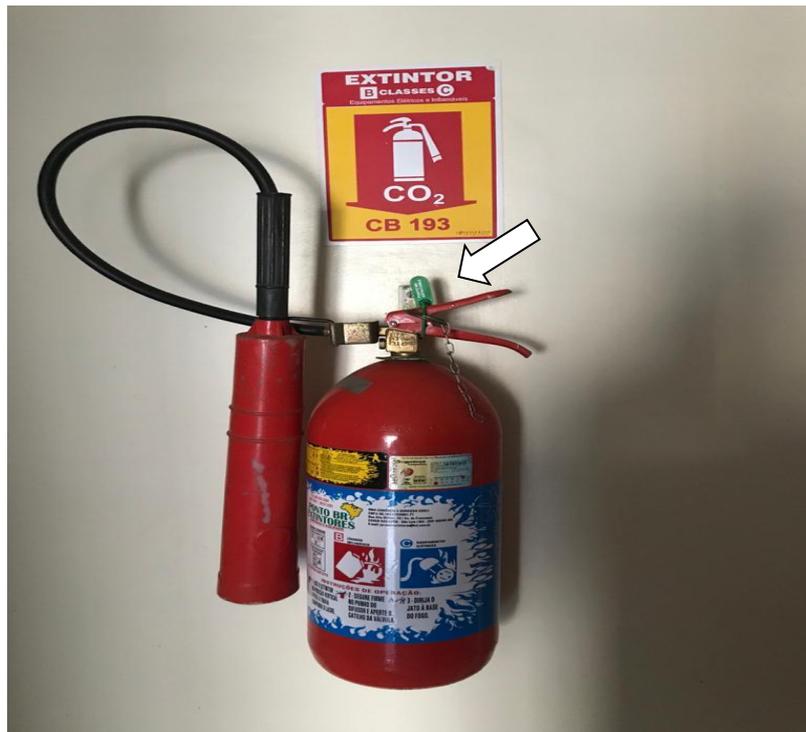
Figura 20 - Extintores com lacre preservado

Outro fato importante pode ser visto na Figura 20, onde retrata que o lacre não está rompido, entretanto não mostra o selo que garante que foi realizado o processo de manutenção de terceiro nível, ou seja, testado hidrostaticamente.

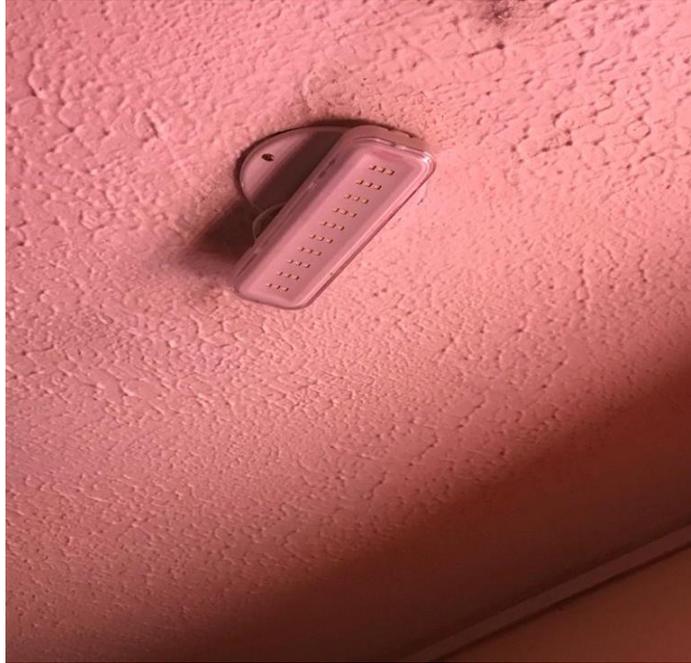
Figura 21 - Luminária fluorescente com defeito e localizada no teto

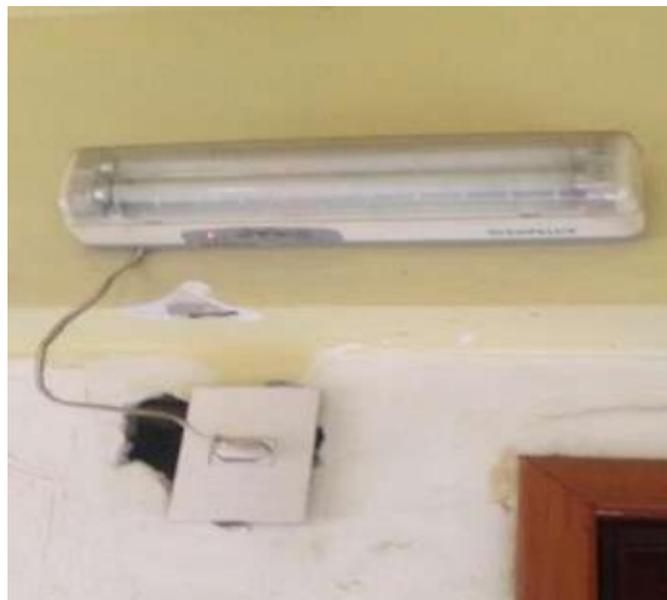
Em outro pavimento é possível verificar um erro importante que mostra o risco de possíveis choques elétricos, além de uma instalação clandestina de uma luminária na parede não sendo da mesma forma nos outros pavimentos como foi retratado na Figura 21. Essa instalação mostra que os fios condutores e suas derivações estão expostos, e de acordo com a NBR 15465 (ABNT,2008) não devem ser propagantes de chama e devem estar embutidos em eletrodutos rígidos. A Figura 22 mostra esse erro na iluminação.

Figura 22 - Erros na instalação da luminária

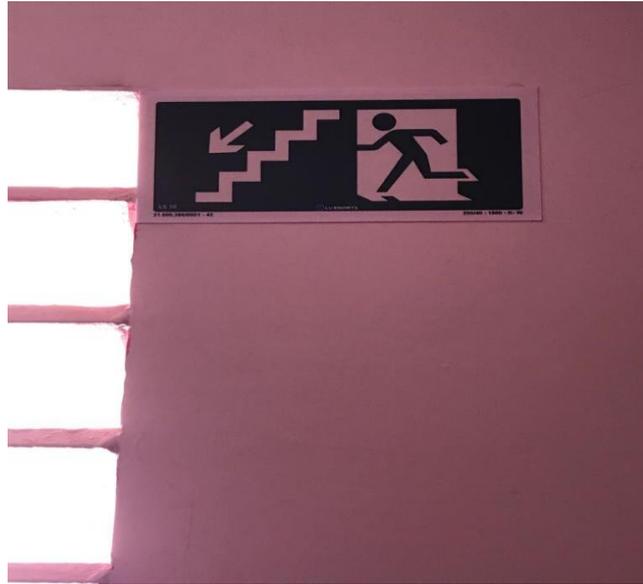
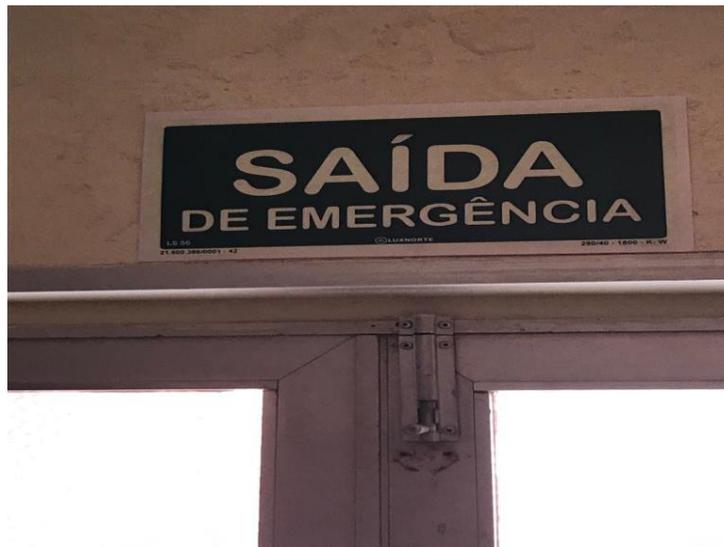
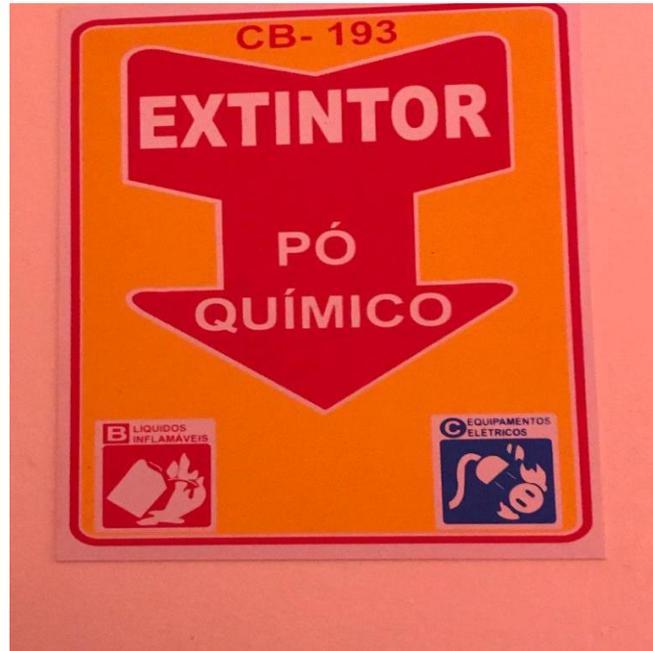
A NPT 020/PR (2014) tem a função de verificar informações de diversos tipos ligados a sinalização de emergência, entre eles destaca-se o posicionamento, simbologia, material de composição e cor. Pode ser retratados através da Figura 23 e 24 dois tipos de sinalização que vem ser de orientação e salvamento e na Figura 25 uma sinalização de equipamento de combate a incêndio, no caso as sinalizações estão relacionadas aos extintores ocorrendo de forma correta

Figura 23 - Sinalização de orientação e salvamento (descida das escadas)

Figura 24 - Sinalização de orientação e salvamento (Saída de emergência)

Figura 25 - Sinalização de equipamento contra incêndio (extintores)

Vale ressaltar que mesmo com essas sinalizações, não foram identificadas em todos os pavimentos as sinalização de orientação e salvamento, além de não constar também a sinalização de proibição de fumar ou de obstrução de local de acesso a uma fonte extintora. Segue através de o quadro a seguir o checklist para se verificar as exigências na inspeção.

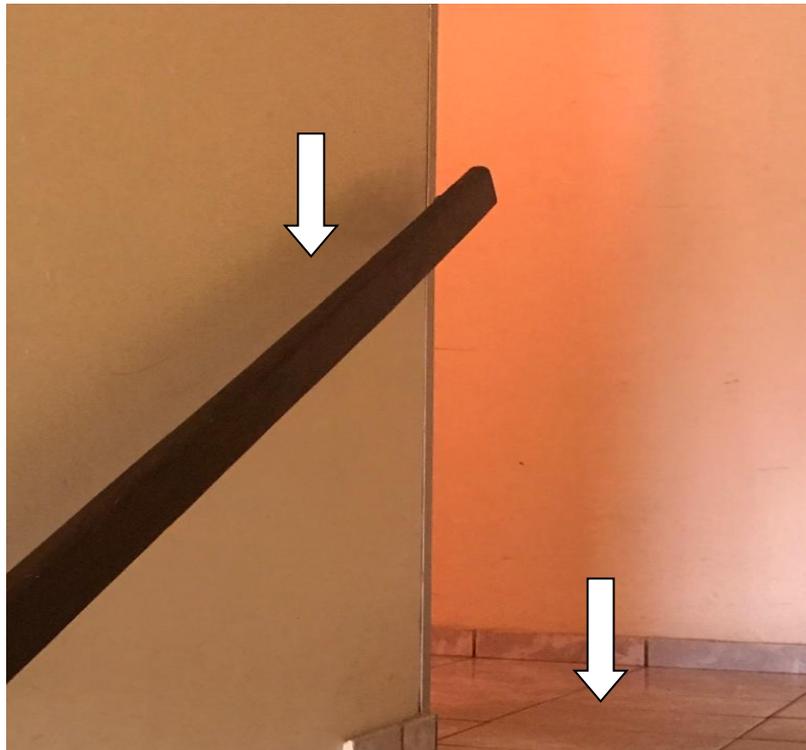
Figura 26 - Corrimão descontínuo e piso deparante

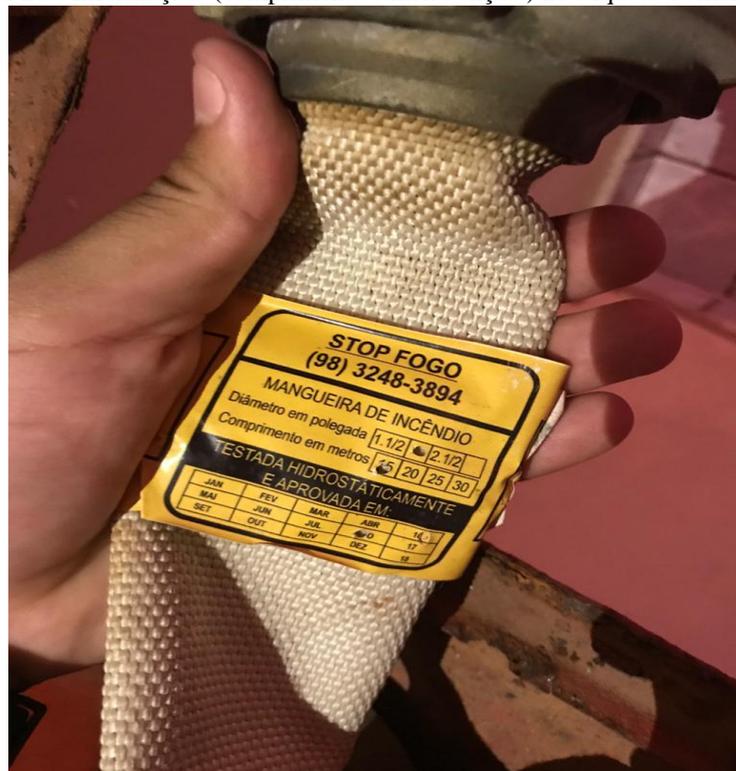
Figura 28 - Informações (comprimento e manutenção) na etiqueta da mangueira

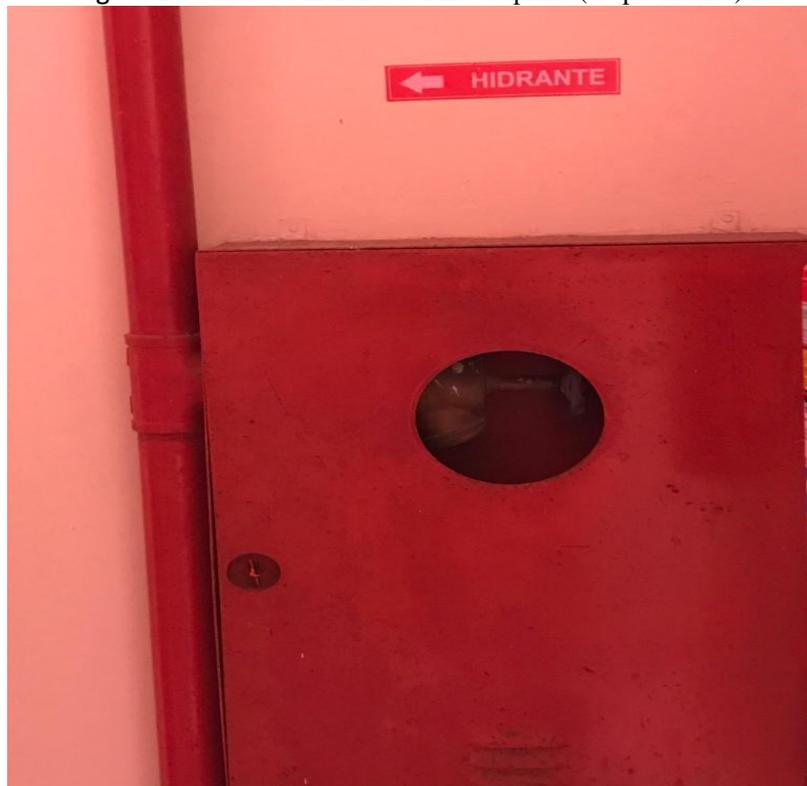
Figura 29 - caixa de hidrante coluna acoplada (1º pavimento)

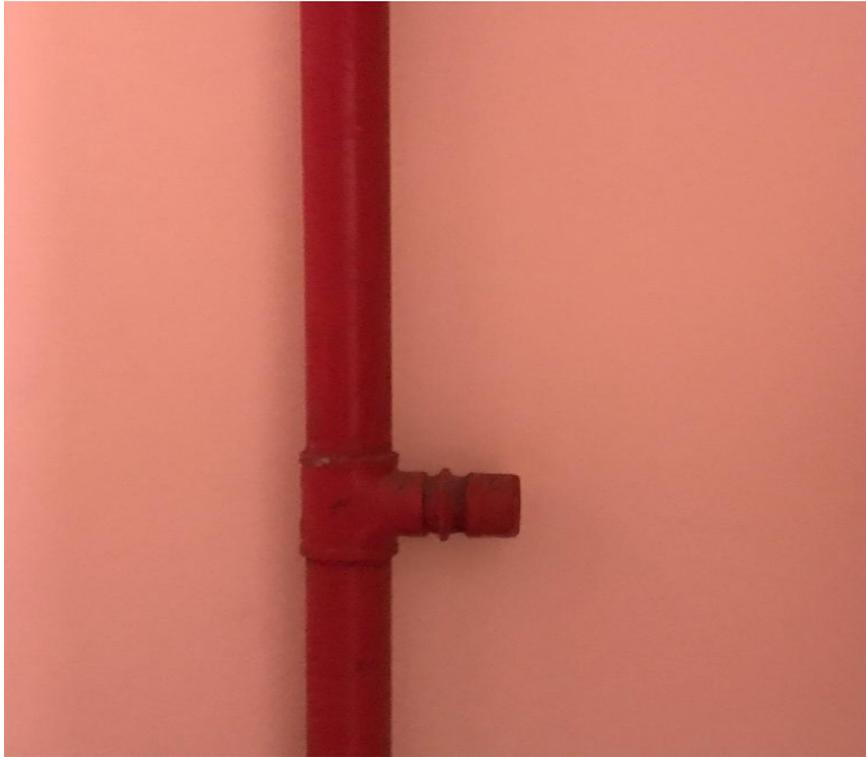
Figura 30 - Coluna sem a presença da caixa de hidrante (2º pavimento)

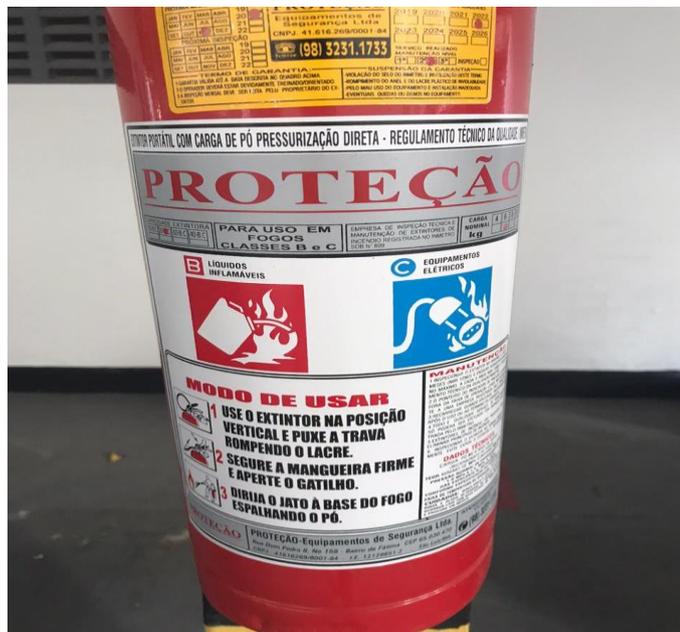
Assim como na análise do prédio anterior, a verificação dos extintores seguem as regras da NBR 12962 (ABNT, 1998) que trata da manutenção e inspeção, onde deve-se verificar questões como período de manutenção que são a cada 12 meses, capacidade extintora e violação de lacre. A Figura 32 mostra a capacidade extintora usada nesse prédio sendo caracterizada principalmente pelo risco de ambiente B:C (líquidos inflamáveis e equipamentos energizados). Entretanto também foi utilizado em situações especiais o extintor a pó ABC cuja função principal é de ter a capacidade apagar as três classes de fogo, sendo consideradas mais eficazes que o sistema B:C. Nas Figuras 32 e 33 mostram os extintores relatados.

Figura 32 - Extintor Classe B:C

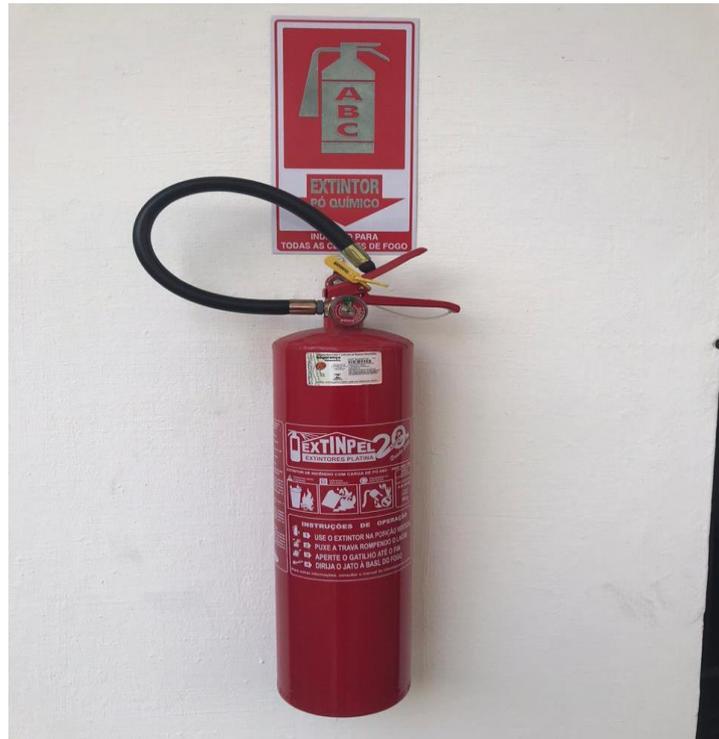
Figura 33 - Extintor Classe A:B:C

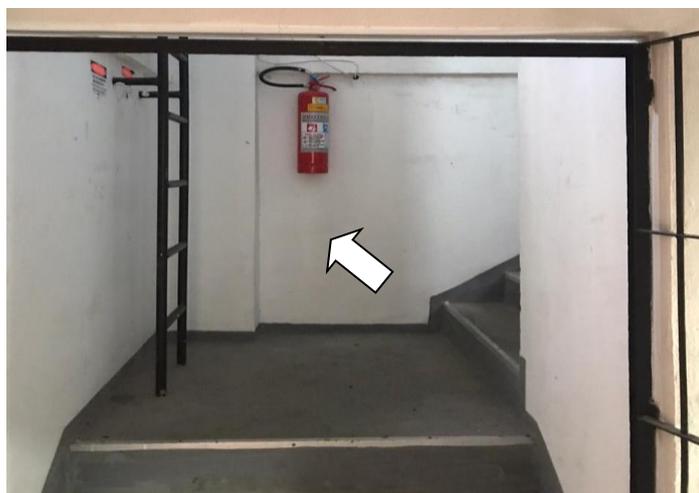
Figura 34 - Altura dos extintores em cada pavimento

Outra análise está em relação aos extintores, onde segundo a NPT 021/PR (2014) deve ter altura máxima de até 1,6 metros do piso. A Figura 34 mostra que em cada pavimento está sendo respeitada a instalação dos extintores em relação à altura. Entretanto foi observado apenas um extintor por pavimento, sendo caracterizado uma irregularidade pois deve constar pelo menos dois extintores sendo um composto por água e outro composto por pó químico ou gás carbônico

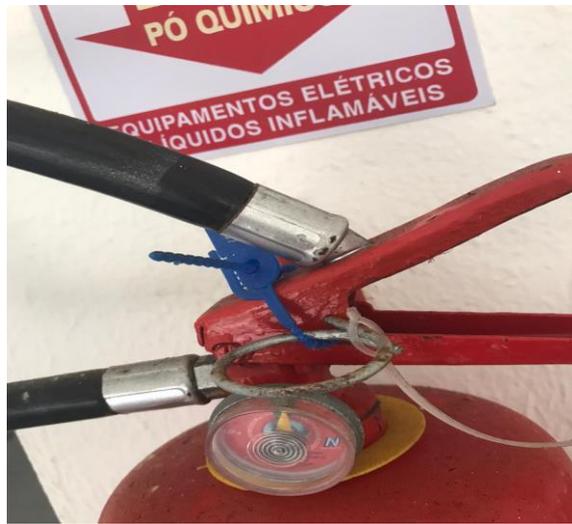
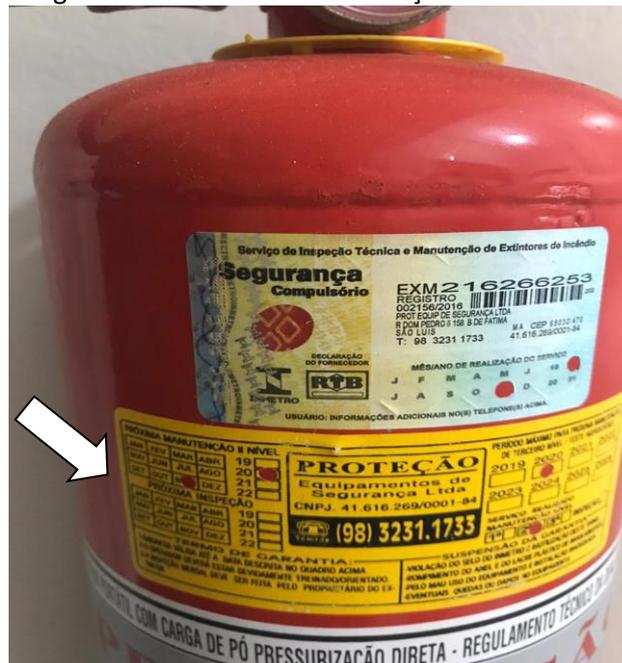
A outra parte a ser analisada nos extintores vem ser a verificação do seu lacre e o período de manutenção, verificando a ultima inspeção pela empresa responsável. Nos extintores, todos apresentam o selo de verificação mostrando que a ultima inspeção foi em novembro de 2020, sendo realizada uma avaliação em segundo nível que pode está relacionado ao extintor parcialmente carregado ou totalmente descarregado, ou defeito na mangueira de descarrega ou ausência dela. Logo pode-se dizer que o período de manutenção está em dias. A Figura 35 e 36 mostra respectivamente o lacre dos extintores preservados e o período de manutenção do mesmo.

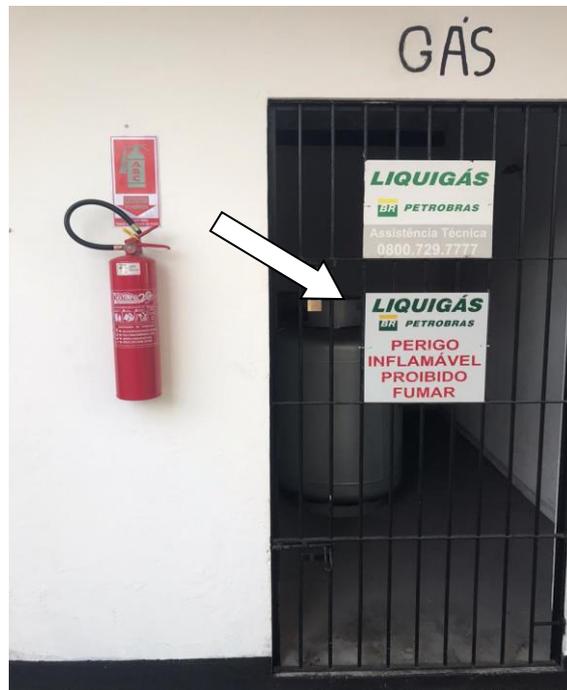
- Placa de Proibição: Visa a proibir e coibir ações capazes de conduzir ao início do incêndio ou ao seu agravamento. A Figura 37 relata a placa de proibição em relação aos cuidados em se aproximar ou manusear a central de gás do edifício. Entretanto nota-se

também a ausência da placa que indicada que ali é uma central de gás sendo realizado apenas um aviso escrito na parede de forma improvisada.

Figura 37 - Placa de proibição a central do gás

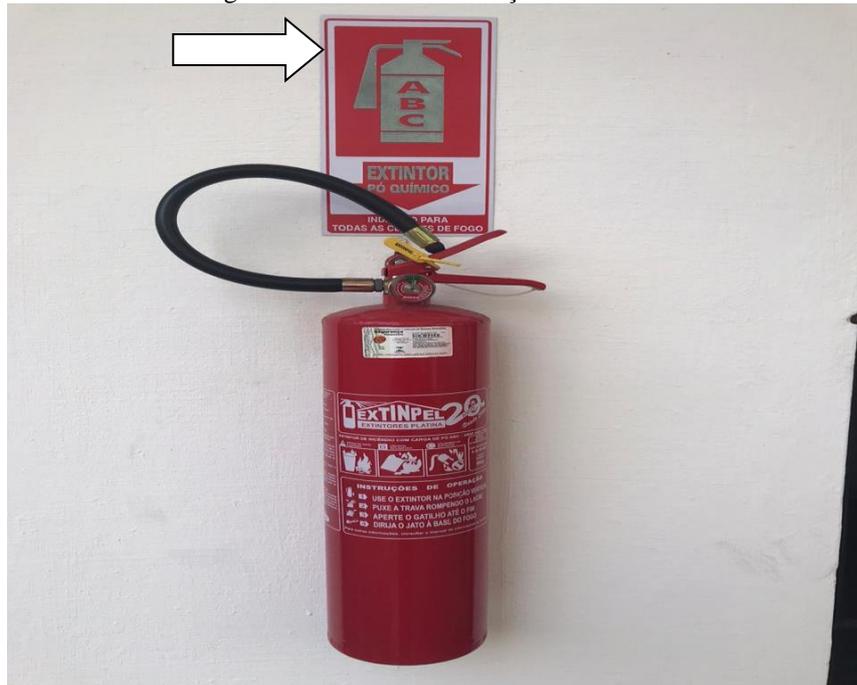
- Placa de sinalização de equipamentos: Tem como função indicar o tipo de equipamento que está sendo utilizado e sua respectiva localização. A Figura 38 retrata esse tipo de placa encontrada no edifício Lausanne em relação aos extintores, que deve vim sempre em cima do equipamento.

Figura 38 - Placa de sinalização de extintor

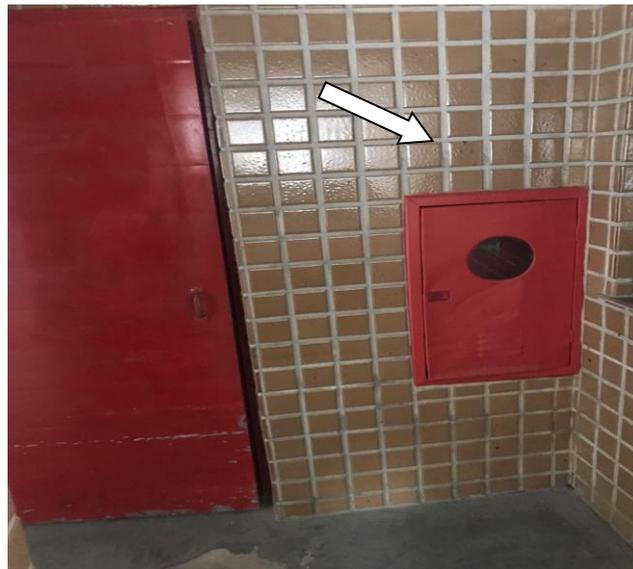
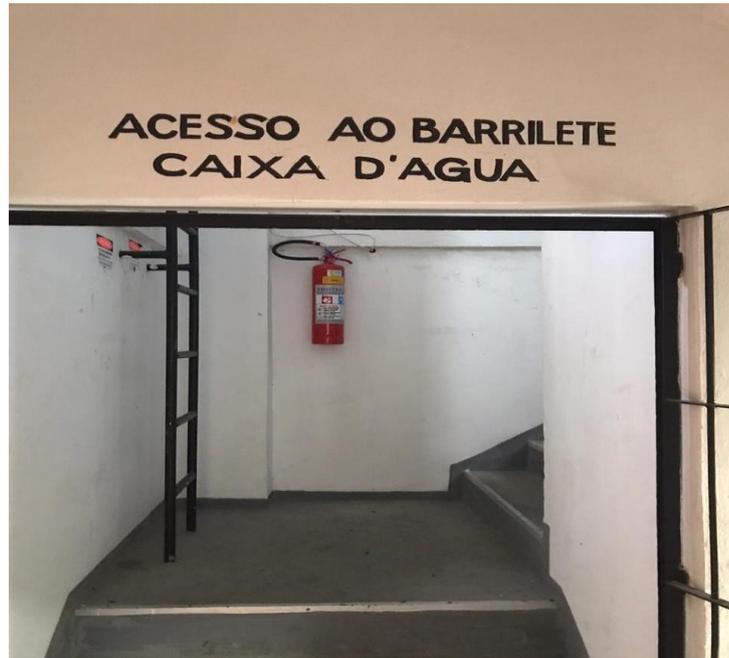
Entretanto, existem alguns outros equipamentos que necessitavam de sinalização também, é o caso dos Hidrantes do prédio e o acesso ao barrilete. A Figura 39 e 40 mostra a falta de sinalização do hidrante no Térreo do prédio e do acesso ao barrilete.

Figura 39 - Falta de sinalização do hidrante

Figura 40 - Sem placa de acesso ao barrilete

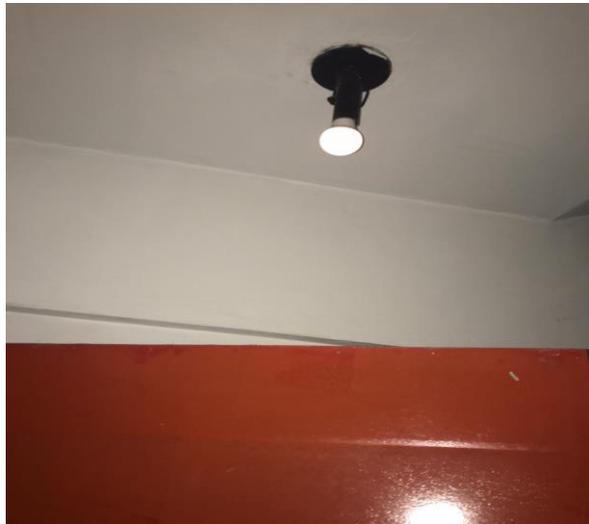
Assim como no outro estudo, a questão de iluminação de emergência está relacionada com a NPT 018 que rege as características e como deve estar disposto a iluminação em caso de um possível incêndio. No caso do edifício Lausanne foram avaliados as luminárias que ficam localizadas ao longo das escadas, fazendo assim os devidos testes para verificar seu funcionamento. Na Figura 41 mostra um exemplo no edifício do local das luminárias sendo de difícil acesso.

Figura 41 - Local das luminárias

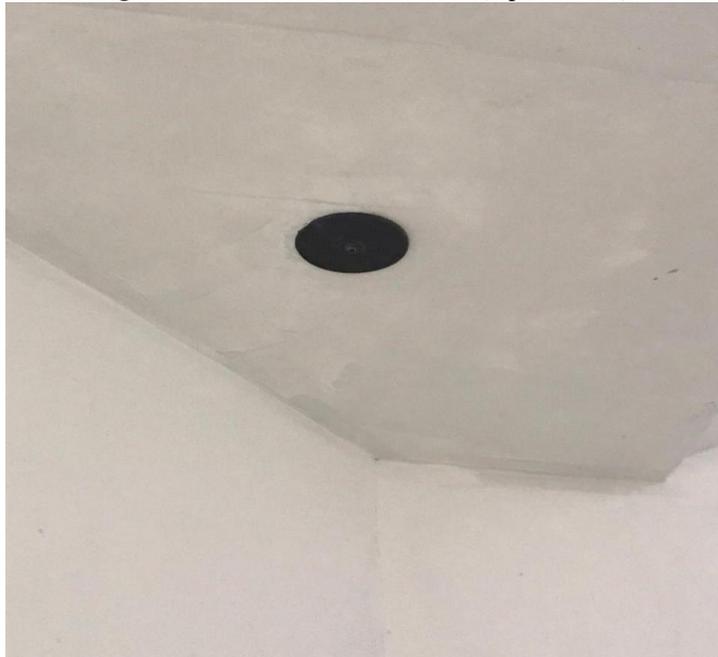
Existem alguns pavimentos que estão sem a presença das luminárias, isso se torna um risco para as pessoas que tiverem que usar as escadas em uma possível causa de incêndio. A Figura 42 ilustra esse fato.

Figura 42 - Ausência de luminária (2º pavimento)

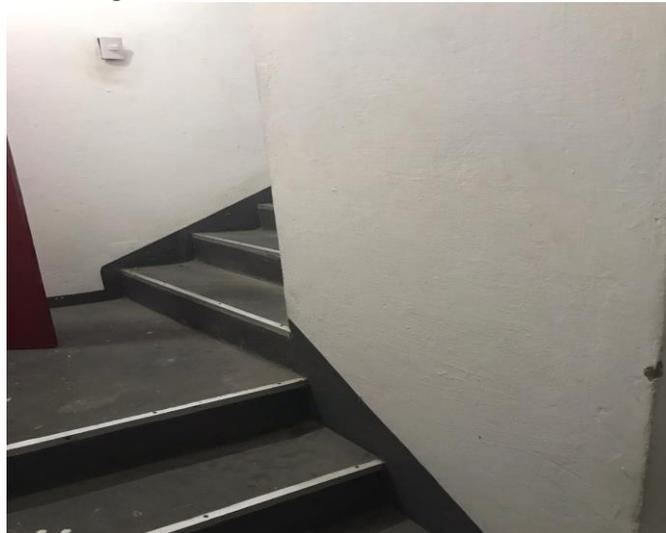
Figura 43 - Ausência de corrimão nas escadas

Nota-se pela mesma Figura que existem condições antiderrapantes nas escadas, sendo considerado algo que está previsto em norma. Existe também a presença de portas corta fogo em todos os acessos aos pavimentos do prédio. Apresenta a pintura adequada, entretanto não existe placa de sinalização que identifique que ali é uma cesso a saída de emergência. Foi realizado apenas uma descrição improvisada acima da porta como pode ser vista pela Figura 44.

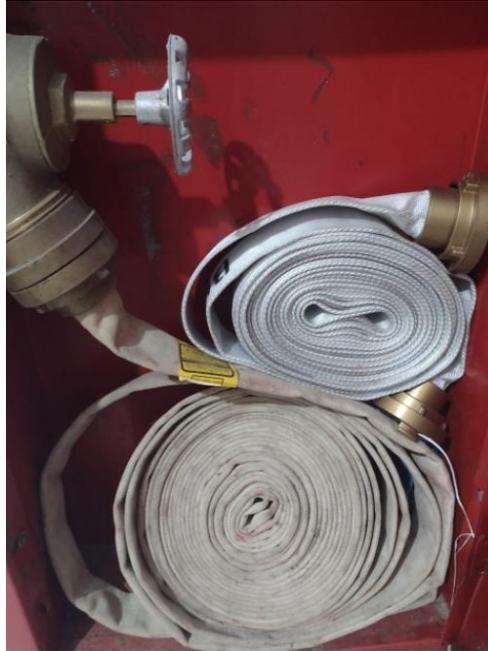
acondicionamento dentro do abrigo em que se encontrava. Essa irregularidade não se encontra no prédio Lausanne como pode ser visto na Figura 45, onde foi verificado também que possui uma mangueira nova para realizar substituição, assim como em todos os outros locais, porém a antiga permanece no local e acoplada como não se recomenda na norma.

Figura 45 - Mangueira enrolada e boca de incêndio

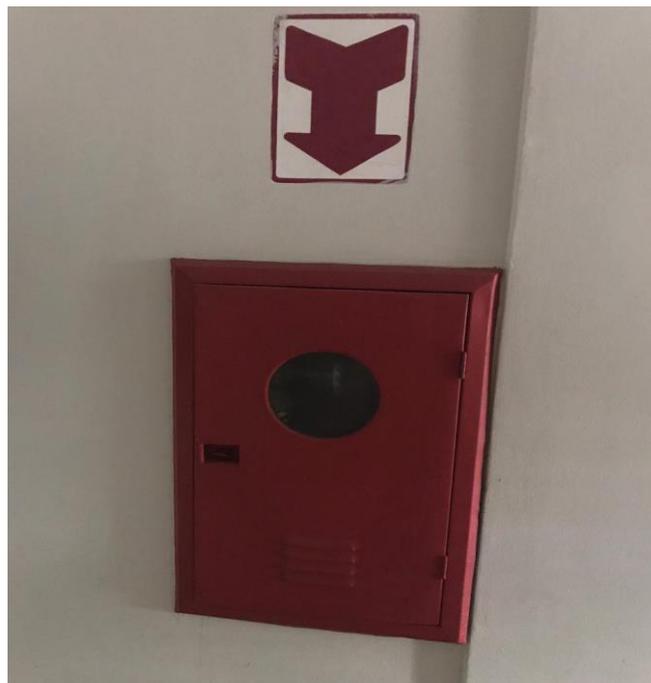
Foi vistoriada também a caixa de hidrante que não apresenta a devida sinalização como confere a norma. A Figura 46 relata essa irregularidade

Figura 46 - Ausência de sinalização adequada do hidrante

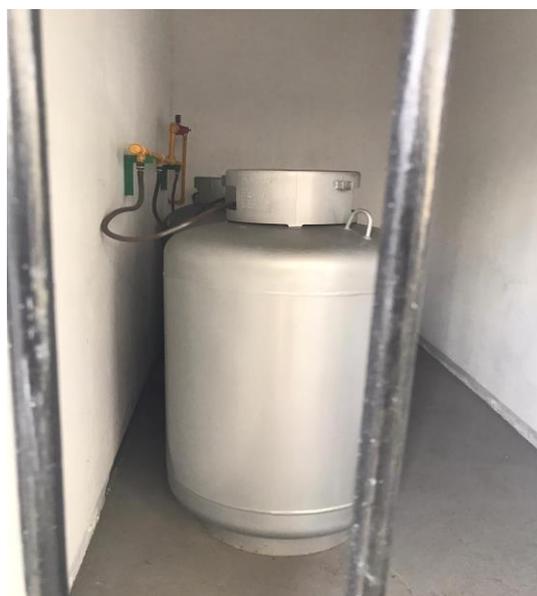
A central de gás vem ser regida pela norma NPT 028, onde a delimitação da área de armazenamento deve ser por meio de pintura no piso ou cerca de tela metálica, gradil metálico. Além disso, a estrutura que contém os botijões de gás devem estar a uma certa distância do prédio. O edifício Florença vem ser classificado como tipo I de edifício por apresentar como numero de botijões apenas dois como pode ser relatado na Figura 47.

Figura 47 - Botijões de gás

Segundo NPT 028/ PR (2014), para a classe I, que foi a classe Do edifício Lausanne, deve existir pelo menos dois extintores perto da central de gás para possível acidente. No caso do edifício Lausanne foi identificado apenas um extintor da proximidade da central de gás.

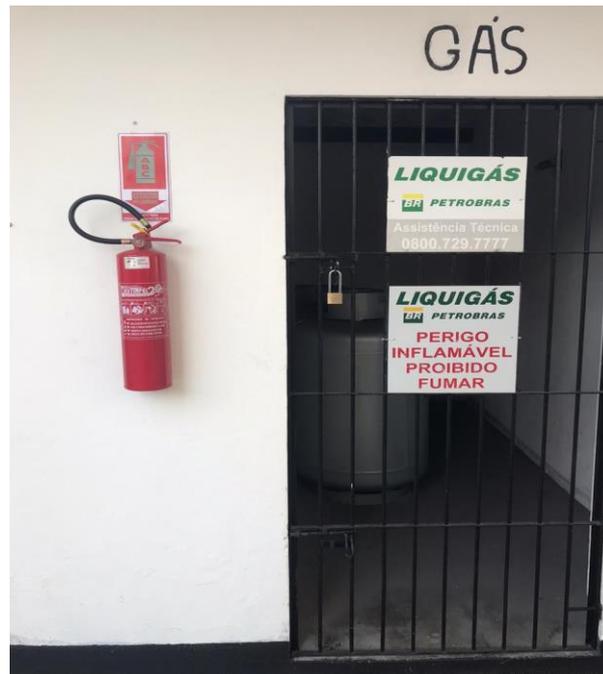
Figura 48 - Extintor próximo da central de gás

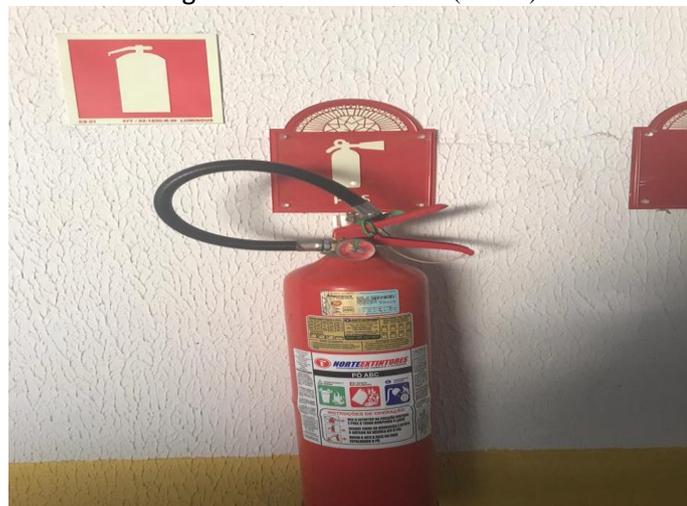
De acordo com a NBR 12962 (ABNT, 1998), a frequência de manutenção dos extintores devem ser de 6 meses para aqueles constituído com carga de gás carbônico ou gás expelente, e de 12 meses para os demais extintores. A primeira análise feita no edifício do Jardins foi os extintores em pelo menos 4 andares do prédio onde em relação a manutenção a primeira análise se diz respeito a capacidade extintora de acordo com o risco que o ambiente pode proporcionar. A Figura 50 mostra um dos dois tipos de extintores encontrado no edifício sendo caracterizado pelo extintor a pó ABC, ou seja, atua nas três classes de fogo sendo considerado mais eficiente que o extintor BC. Diferente dos outros prédios que utilizam em sua maioria o extintor BC, o Provença usa em sua grande parte o extintor ABC,. Vale ressaltar que o custo desse extintor é mais elevado que os demais.

Figura 50 - Extintor ABC (térreo)

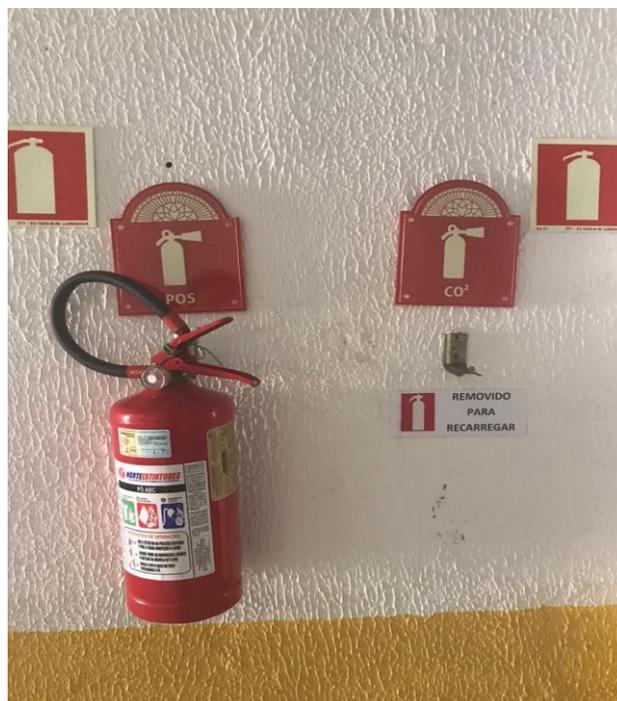
Os extintores estão de acordo com a NPT 021/PR (2014), na questão da instalação em paredes com altura máxima de até 1,6 metros do piso e de forma que a parte inferior do extintor permaneça no mínimo a 0,2 metros do piso acabado, além disso, deve se apresentar dois extintores por andar sendo um composto por água ou que agregue as três classes e outro por gás carbônico. Entretanto em todos os pavimentos analisados notou-se a presença de somente um extintor, seja ele a pó químico ABC ou de gás carbônico. A Figuras 51 mostra essa análise

Figura 51 - Pavimento com um extintor (1º andar)

Nota-se que tem a mensagem que foi removido para recarregar, entretanto em conversa com moradores, os mesmos afirmam que essa mensagem já está a muito tempo no local e nunca fizeram a reposição do extintor devido.

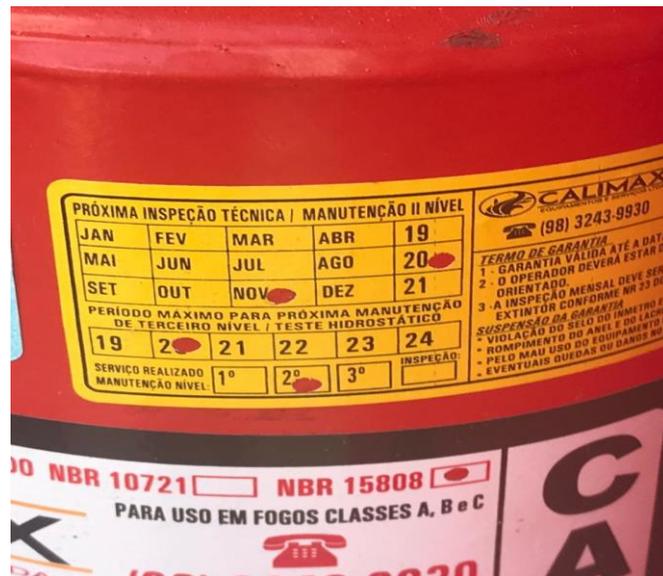
Em relação à manutenção como já citado anteriormente deve ser feito a cada 12 meses. A Figura 52 mostra que a última manutenção ocorreu em novembro de 2020, está assim de acordo com as normas. Além disso, a manutenção é realizada em segundo nível, onde pode estar relacionado ao extintor parcialmente carregado ou totalmente descarregado, ou defeito na mangueira de descarrega ou ausência dela.

Figura 52 - Manutenção do extintor no edifício Provença

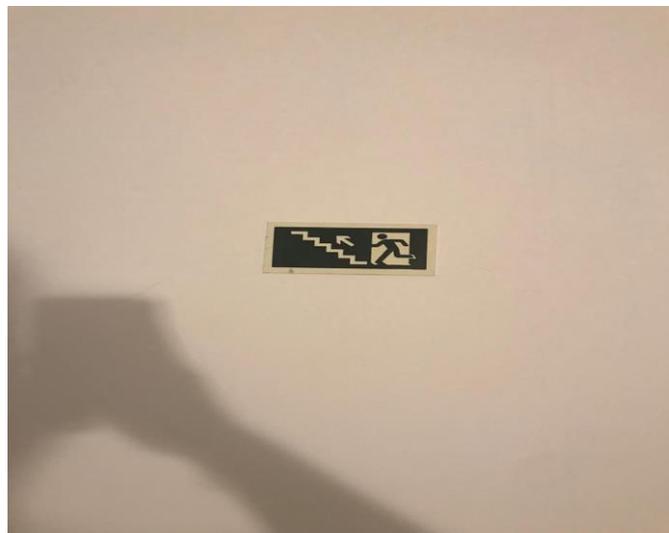
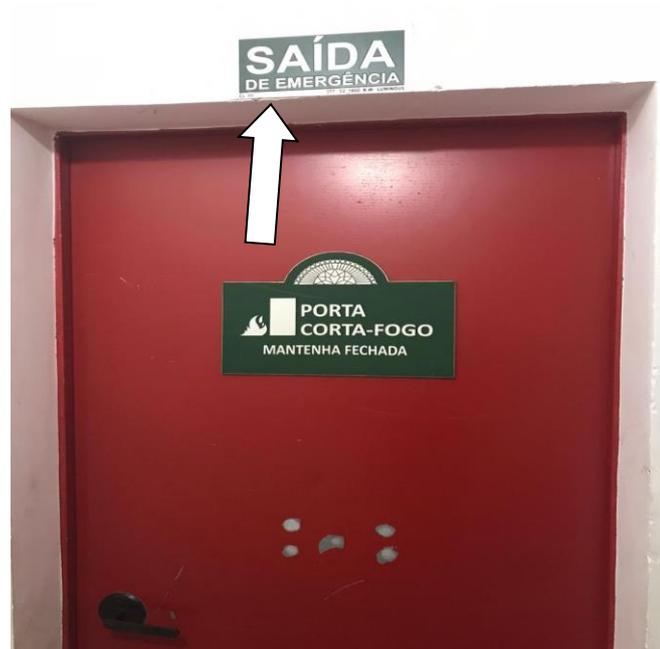
De acordo com a NPT 020/PR (2014) a sinalização de saída de emergência apropriada deve assinalar todas as mudanças de direção, saídas, escadas etc., e ser instalada segundo sua função. No edifício Provença nota-se que todas as sinalizações de orientação e salvamento estão de acordo com a norma, no que se diz respeito a localização, altura e cor da placa. A Figura 53 e 54 mostram exemplos dessas placas no edifício.

Figura 53 - Placa da escada de emergência

Figura 54 - Placa de saída de emergência

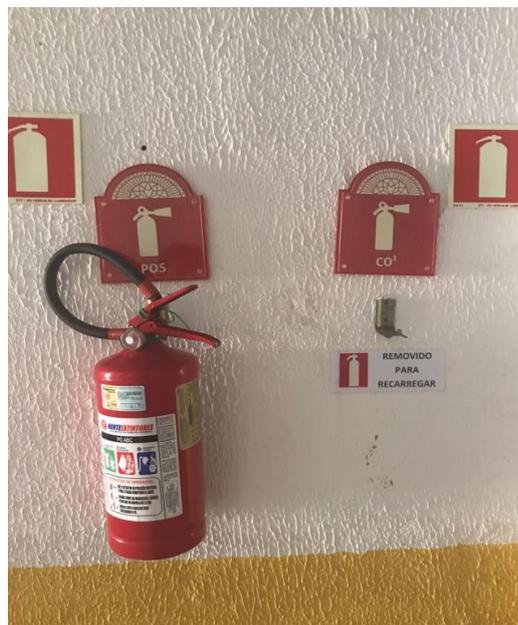
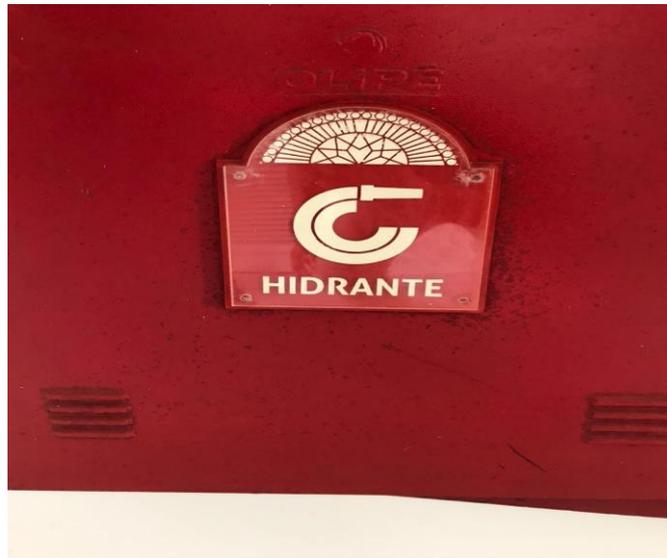
A sinalização apropriada de equipamentos de combate a incêndio deve estar a uma altura de 1,8 m, medida do piso acabado à base da sinalização, e imediatamente acima do equipamento sinalizado. A Figura 55 e 56 mostram a correta instalação das placas com altura de 1,80 metros e com as cores e formas de acordo com a norma.

Figura 55 - Placa do equipamento extintor

Figura 56 - Placa do equipamento hidrante

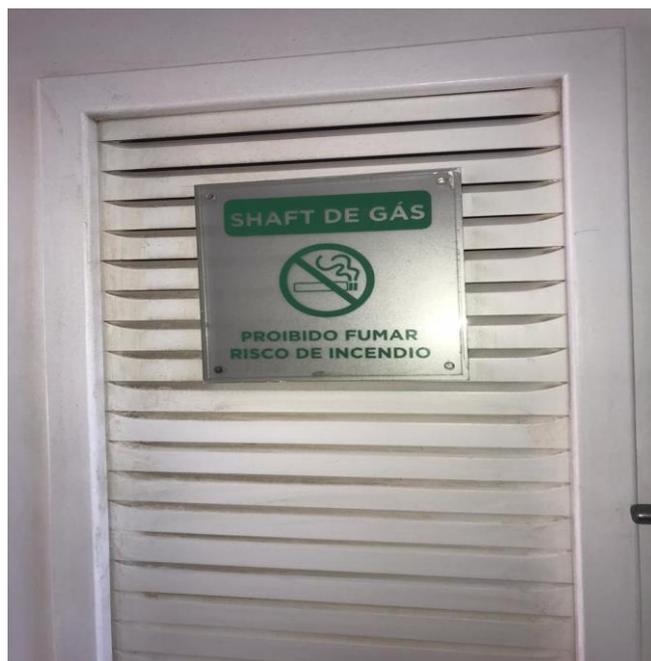
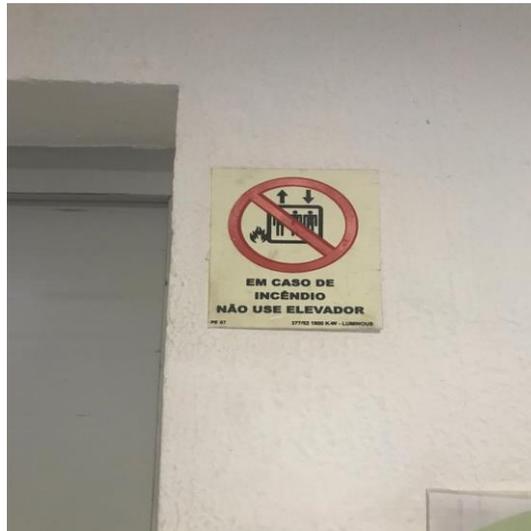
Foram identificadas placas de proibições principalmente em setores que podem acarretar acidentes graves como nas proximidades da central de gás. Além disso, em todos os elevadores consta uma placa que fica proibido a utilização dos mesmo em caso de incêndio. As Figuras 57 e 58 ilustram o que foi mencionado.

Figura 57 - Placa proibição (central de gás)

Figura 58 - Placa de proibição (elevador)

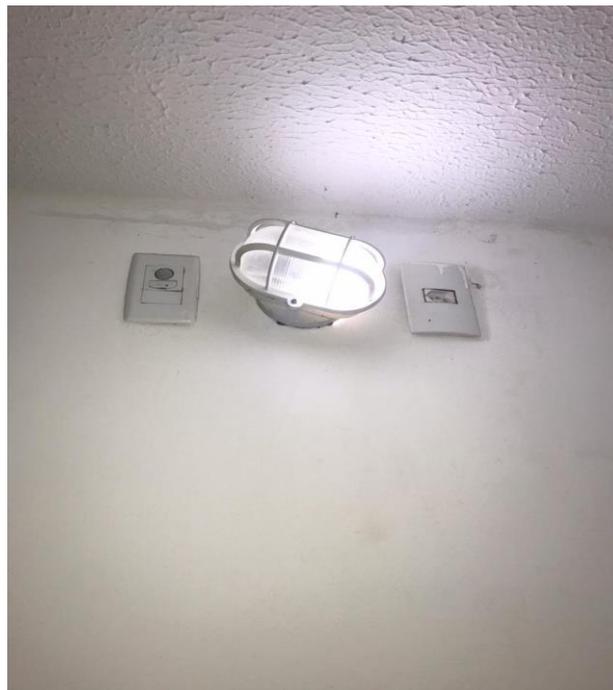
No caso da iluminação do edifício Provença, notou-se que todas as luminárias apresentam um nível adequado de iluminamento estando assim de acordo com as normas previstas.

Figura 59 - Iluminação do edifício Provença

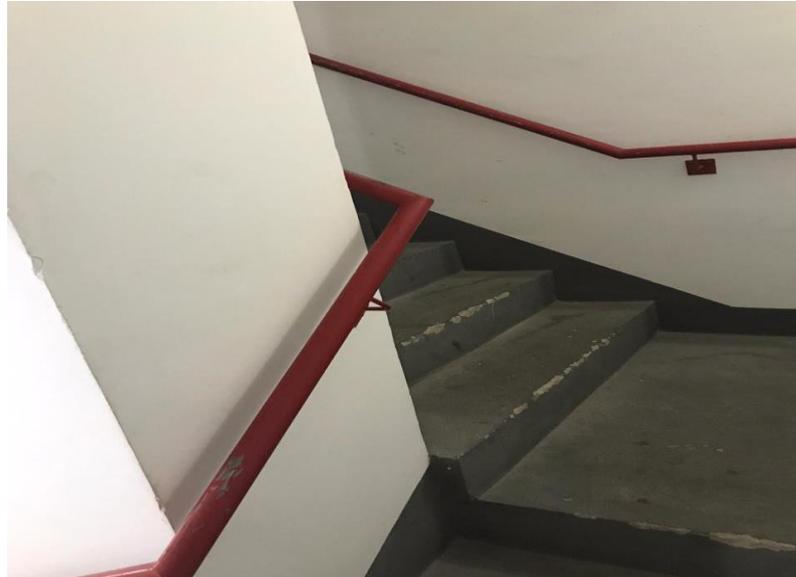
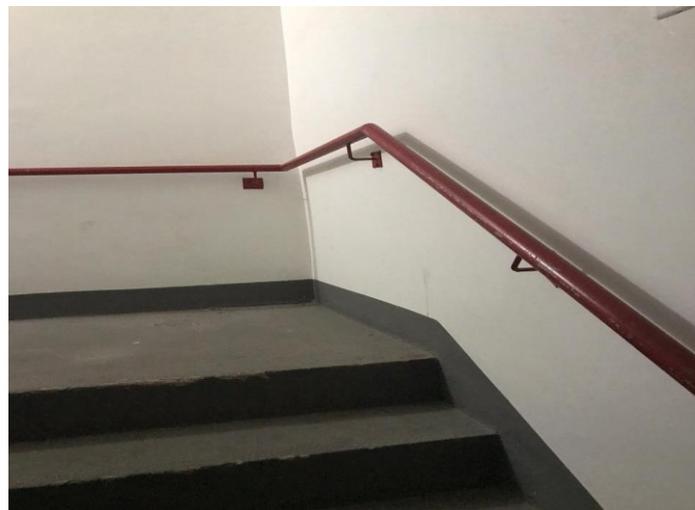
As Figuras 60 e 61 retratam a continuidade do corrimão e o piso antiderrapante, além de retratar o seu afastamento da parede de 40 mm como é relatado na figura e situado à

distância mínima de 80 cm acima do nível do piso. Além disso, vale ressaltar que existe o respeito da norma por apresentar o corrimão contínuo em ambos os lados.

Figura 60 - corrimão lado esquerdo

Figura 61 - Corrimão lado direito

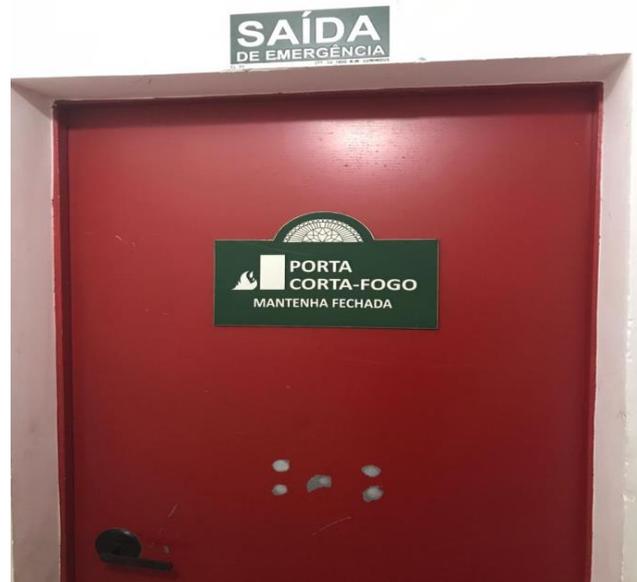
Figura 62 - Porta corta fogo

Outro item que deve ser observado é a porta corta-fogo, aonde segundo a NBR 11742 (ABNT, 1997), Ela vem ser caracterizada como porta do tipo de abrir com eixo vertical, constituída por folha(s), batente ou marco, ferragens e, eventualmente, mata juntas e bandeira, que atende as características desta Norma, impedindo ou retardando a propagação do fogo, calor e gases, de um ambiente para o outro. Ela deve apresentar características como resistência a fumaça, dispositivo de fechamento automático que propicia o fechamento da(s) folha(s) da porta, sem intervenção humana, a partir de qualquer ângulo de abertura, resistência ao próprio fogo, entre outras funções. A Figura 62 mostra a porta corta-fogo com a sua respectiva placa,

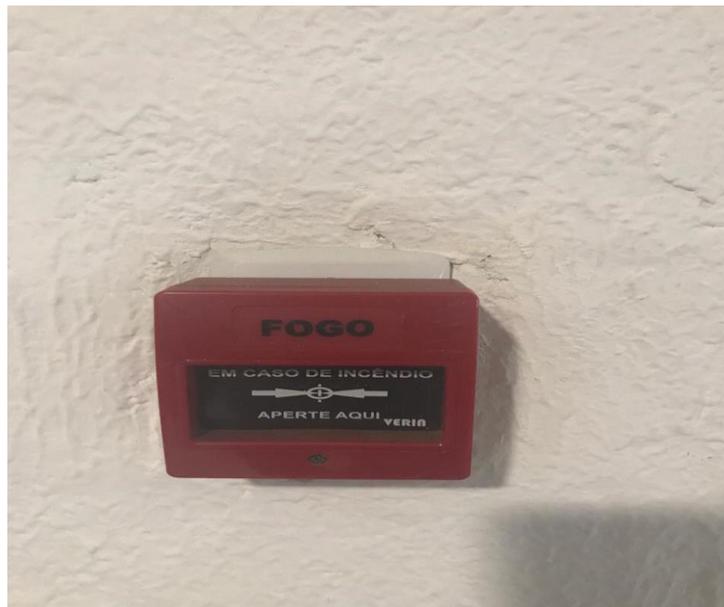
Figura 63 - Alarme de incêndio

protegida até o acionador manual mais próximo, não deve ser superior a 30 metros. Foi constatado na torre água viva que existe um acionador de alarme de incêndio para cada pavimento com distancia inferior a 30 metros estando assim de acordo coma norma. Preferencialmente, os acionadores manuais devem ser localizados junto aos hidrantes, e na inspeção foi detectado que extintores, hidrantes, porta corta fogo e alarmes de incêndio estão todos em um mesmo pavimento com distâncias relativamente pequenas e que se enquadram na norma. A Figura 63 mostra um dos acionadores de alarme de incêndio da torre Provença, vale ressaltar que em todos os pavimentos em análise consta um acionador por pavimento. A única questão que envolve uma possivel irregularidade é a inexistência de uma placa de sinalização indicando que ali possui um acionador de alarme contra incêndio.

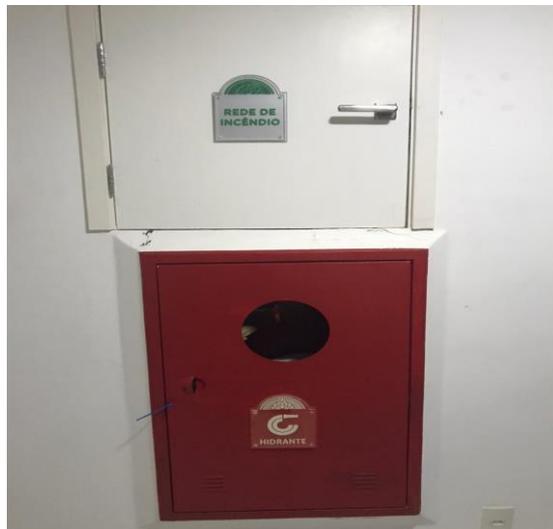
Figura 64 - Hidrante em cada andar do edifício

Além disso, Deve ser disposto um conjunto em cada pavimento, disposto não mais que 5 metros do acesso ao pavimento, distribuídos de forma que a mangueira alcance qualquer ponto a área a ser protegida como mostra a Figura 65.

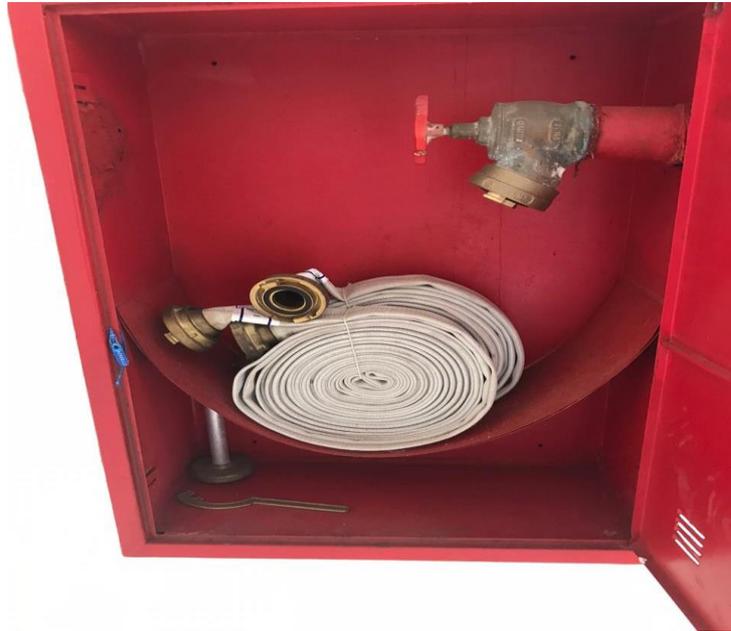
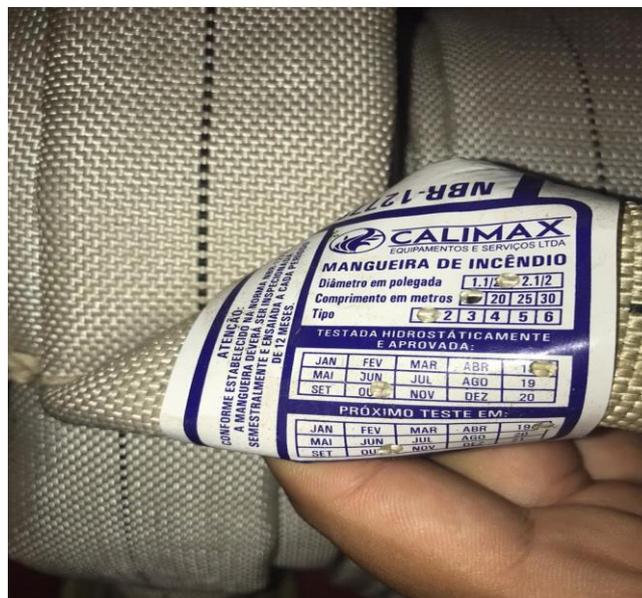
As Figuras 66 e 67 mostra a seguir a disposição da mangueira do hidrante dentro da caixa, e a sua etiqueta de manutenção verificando assim que desde outubro de 2019 não existe uma manutenção adequada na mangueira, isso tende a ser considerado muito grave por conta de um possível incêndio e o sistema de hidrante pode não atender as expectativas do usuário.

Figura 65 - mangueira do sistema de hidrante

Figura 66 - etiqueta de manutenção da mangueira
