**INSPEÇÃO DO SISTEMA DE COMBATE A INCÊNDIOS EM EDIFICAÇÕES DE
USOMULTIFAMILIAR**

Projeto de monografia apresentado ao Curso de
Engenharia Civil, do Centro Universitário Dom Bosco –
UNDB
Orientador: Prof.Esp. Fernando Luiz Beckman Pereira

O presente trabalho estuda as irregularidades presentes em edifícios na cidade de São Luís com o intuito da prevenção de combate contra incêndio. Foram realizadas vistorias em três edifícios da capital maranhense, verificando equipamentos, sinalizações, saídas de emergência, entre outros conceitos ligados ao sistema de combate a incêndio. O trabalho busca também promover o desenvolvimento de uma mentalidade que priorize o implemento de uma postura mais comprometida com a prevenção, que com a reparação. Além disso um check-list foi desenvolvido a fim de ser utilizado e entregue posteriormente aos síndicos dos edifícios para possíveis adaptações nas irregularidades encontradas.

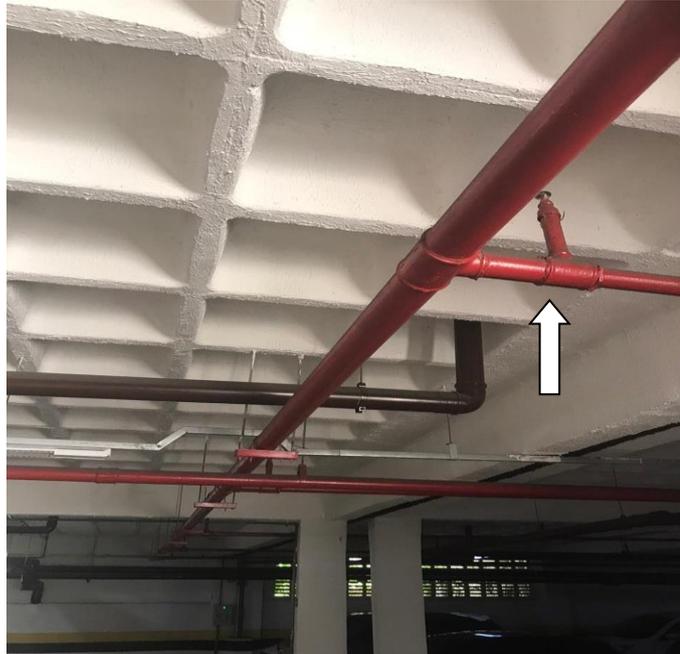
Figura 67 - chuveiros automáticos

Em relação à presença de chuveiros automáticos, na torre água viva nota-se a presença de automáticos no subsolo, no térreo e em cada pavimento, sendo do tipo tubo molhado, onde segundo a NBR 10897 (ABNT, 1990), compreende uma rede de tubulação fixa, permanentemente com água sob pressão, em cujos ramais são instalados os chuveiros automáticos. Este sistema é controlado por válvula de alarme tendo como função soar de forma automática o alarme, quando da abertura de um ou mais chuveiros sendo atuado por um incêndio. Os chuveiros automáticos desempenham o papel simultâneo de detectar e combater o fogo. No sistema de tubo molhado, a água somente é descarregada pelos chuveiros que forem acionados pelo fogo. A Figura 68 mostra chuveiros automáticos no estacionamento do edifício Provença.
