CENTRO UNIVERSITÁRIO UNIDADE DE ENSINO SUPERIOR DOM BOSCO
CURSO ENGENHARIA CIVIL

ANÁLISE DE MANIFESTAÇÕES PATOLÓGICAS EM EDIFÍCIO NO CENTRO HISTÓRICO DE SÃO LUÍS – MA: Um estudo de campo com aplicação de Fenolftaleína para avaliar a frente de carbonatação na edificação

Trabalho de Conclusão de Curso apresentado ao Curso de Engenharia Civil do Centro Universitário Unidade de Ensino Superior Dom Bosco como requisito para obtenção do grau de Bacharel em Engenharia Civil.
Orientador: Prof. Esp. Yuri Leandro Abas Frazão

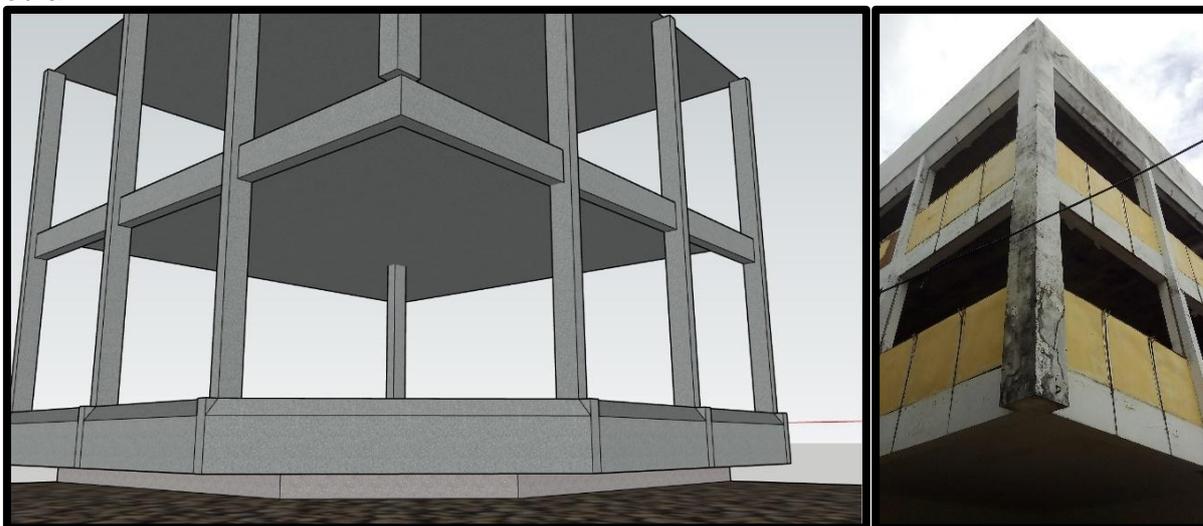
Figura 11 - Modelagem do canto esquerdo traseiro da edificação no *Sketchup* e imagem na obra

Alguns elementos chamam atenção, principalmente na arquitetura da edificação, o/os arquiteto(s) ousaram em como o prédio seria visto, dando uma ideia de que não estivesse tocando o chão, suspenso a 30cm do solo, outro elemento ousado são os pilares dos cantos, na parte traseira da edificação, que são suprimidos no pavimento térreo e nascendo no segundo pavimento na junção de duas vigas em balanço, às que neles deveriam estarem apoiadas. tal como pode ser observado na Figura 11.

A Figura 11 Primeira - Imagem não representa a edificação como um todo, é apenas uma demonstração da parte do fundo, do lado esquerdo, mas que está com todas as medidas retiradas do projeto e verificadas em campo. A edificação é apoiada em uma espécie base de concreto, não há informação se a mesma é a fundação ou se há a junção com blocos e/ou estacas no solo, o que pode ser verificado é uma base

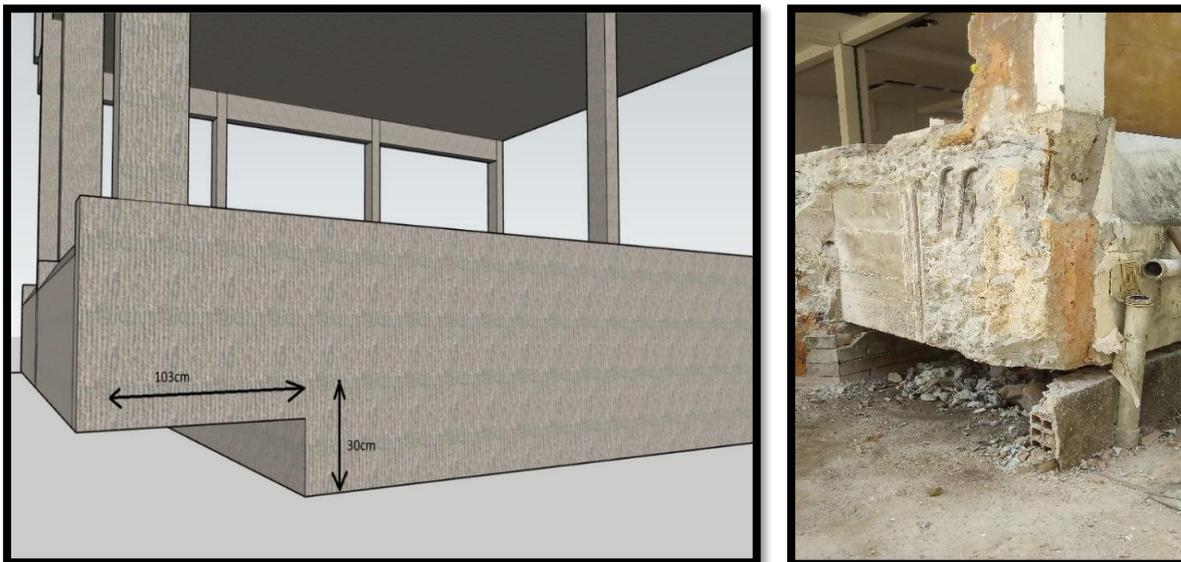
Figura 12 - Detalhamento da edificação em contato com o solo no *Sketchup* e representação na obra

de concreto em contato com o solo com pé direito de 30cm, a partir disto é projetado vigas em balanço de 103cm, onde suas pontas servem de apoio para os pilares das extremidades da edificação, tal como pode ser observado na Figura 12.

No entanto, esse modelo arquitetônico, com o tempo, demonstrou uma deficiência na parte da limpeza embaixo da edificação, por ter apenas 30cm de pé direito e um recuo de 103cm, e por ser um bom esconderijo para animais peçonhentos. Na edificação tem uma parede de vedação contendo apenas uma fiada de alvenaria tampando essa abertura, entre a edificação e o solo, não se sabe, ao certo, se ela está ali dez do projeto ou se foi uma medida paliativa, já que há uma quantidade expressiva de lixo embaixo, tal como pode ser observado na Figura 13.

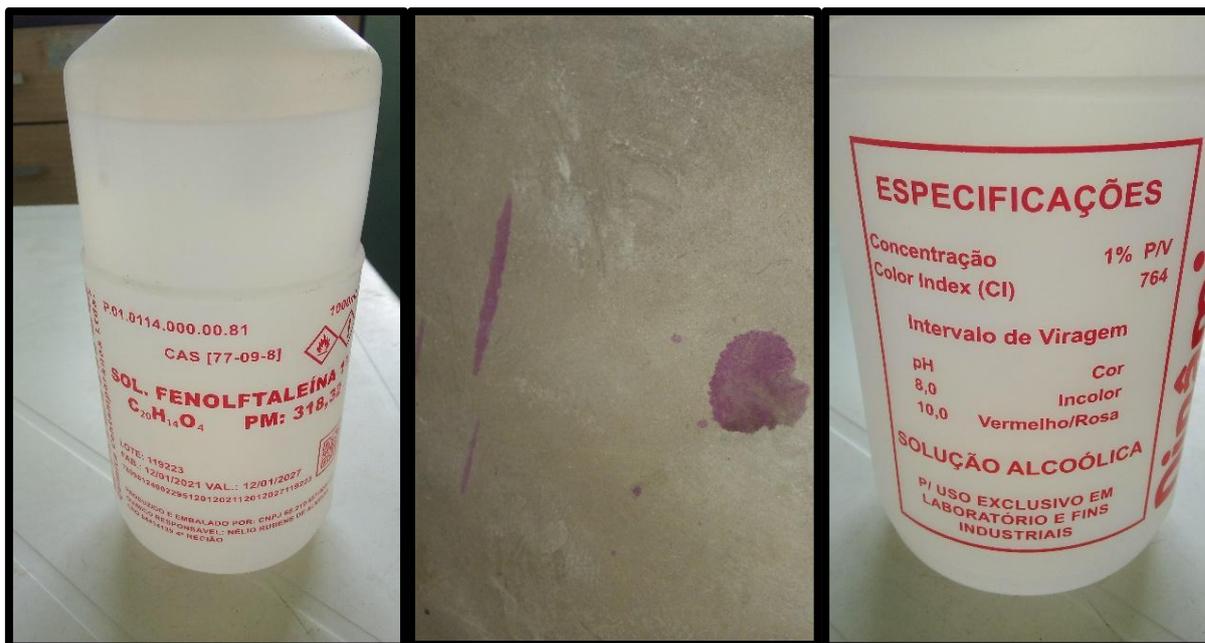
Figura 16 - Fenolftaleína utilizada no estudo

O ensaio consiste em aplicar a fenolftaleína no concreto para verificar a frente de carbonatação, devido o diferencial de potencial do concreto carbonatado e não carbonatado, com isso o indicador de pH altera de cor, onde pH abaixo de 8 é incolor e acima disto é vermelho-carmim, tal como pode ser observado na Figura 16.

É comum encontrar a substância em pó e que para esse caso há uma norma para o seu preparo, UNE 112-011-94 (1994), no entanto a utilizada neste estudo é da Figura 16– Primeira Imagem, que já está pronta para aplicação. A Figura 16 – Segunda Imagem é o teste realizado na obra aplicando em uma massa de reboco recentemente assentada, em um pilar, como a massa não está carbonatada a mudança de coloração foi imediata, onde a substância respingou, devido ao elevado pH da massa de cimento.

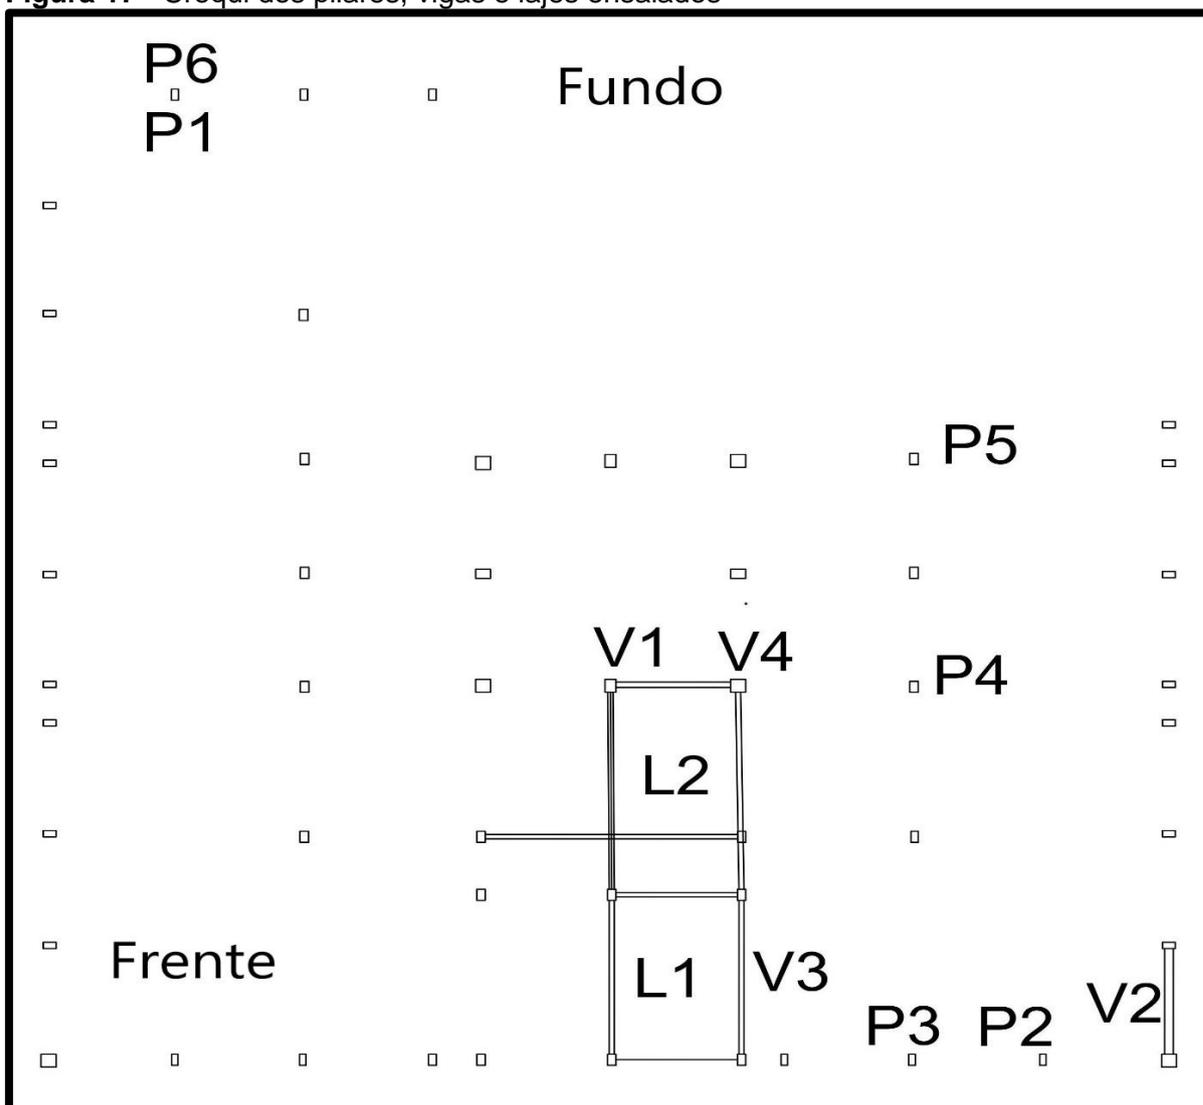
Figura 17 - Croqui dos pilares, vigas e lajes ensaiados

O fator determinante na escolha dos elementos estruturais foi um ponto de armadura exposta, em dois casos foram rompido o concreto até na armadura, pois estavam localizados mais centralizados na edificação e não tinham a armadura exposta, a ideia seria analisar elementos próximos das áreas externas e mais distantes também. Foi elaborado um posicionamento destes elementos com base na planta baixa, tal como pode ser observado na Figura 17.

A Figura 17 foi elaborada da planta baixa do edifício cedida pela empresa Areia Brasil LTDA, foi retirada as linhas representativas das vigas que não foram objeto de ensaio e os pilares do lado direito, pois não tem contato com os elementos analisados, alguns objetos de ensaio estão com duas marcações, isso se deve a estarem em pavimentos diferentes.
